Etat des Risques et Pollutions

Référence : 6101 6101 05.07.23
Réalisé par Jacques DESBUISSON
Pour le compte de AXIMO

Adresse du bien
16 rue du 11 Novembre 1918
59280 Armentières

Rapport de mission de repérage des matériaux et produits contenant de l'amiante pour l'établissement du constat établi à l'occasion de la vente d'un immeuble bâti

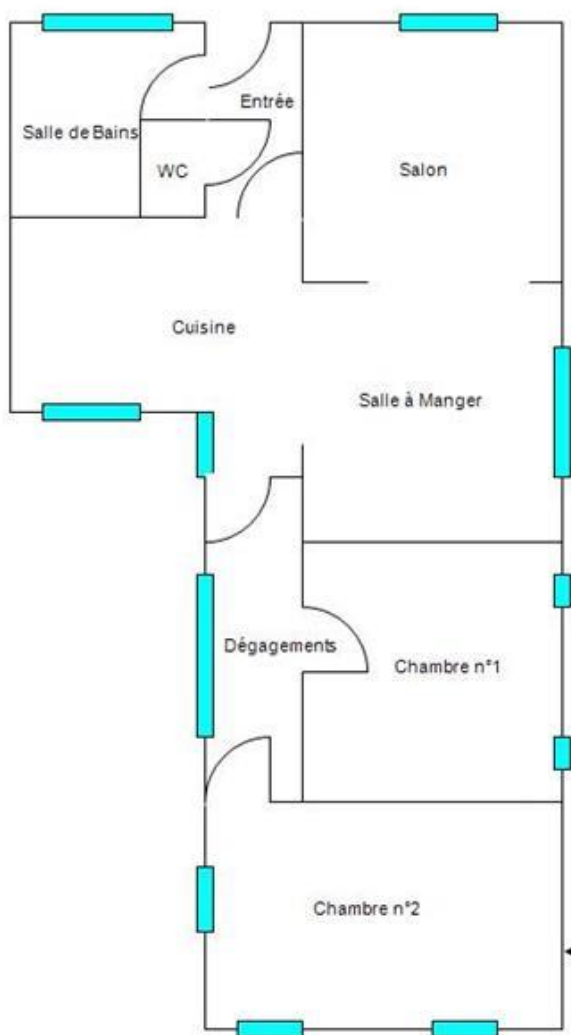
ANNEXE 2 – CROQUIS

N° Local	Local	Etage	Elément	Zone	Matériau / Produit	Liste	Critère(s) ayant permis de conclure	Etat de dégradation	Photo
7	Chambre n°2	RDC	En vrac	Toit	Fibre ciment (Plaques ondulées)	B	Jugement personnel	Matériaux non dégradé

En vrac sur toit
Fibre ciment (Plaques ondulées)
Présence d'amiante
