CERTIFICAT DE SUPERFICIE

Nature du bâtiment : Maison individuelle	Adresse : 118 et 126 rue du Marais 62110 HÉNIN-BEAUMONT
Nombre de Pièces :	
Etage :	
Numéro de lot :	Propriété de: 5712 118 et 126 Rue du Marais 62110 HÉNIN-BEAUMONT
Référence Cadastre : Section BL n°311 et 312	Mission effectuée le : 04/11/2021 Date de l'ordre de mission : 22/10/2021
	N° Dossier : 5712 5712 04.11.21 C

Rapport de mission de repérage des matériaux et produits contenant de l'amiante pour l'établissement du constat établi à l'occasion de la vente d'un immeuble bâti

Nature du bâtiment : Maison individuelle	Escalier :
Cat. du bâtiment : Habitation (Maisons individuelles)	Bâtiment :
Nombre de Locaux :	Porte :
Etage :	
Numéro de Lot :	Propriété de: 5712
Référence Cadastre : Section BL n°311 et 312	118 et 126 Rue du Marais
Date du Permis de Construire : 1930	62110 HÉNIN-BEAUMONT
Adresse : 118 et 126 rue du Marais	
62110 HÉNIN-BEAUMONT

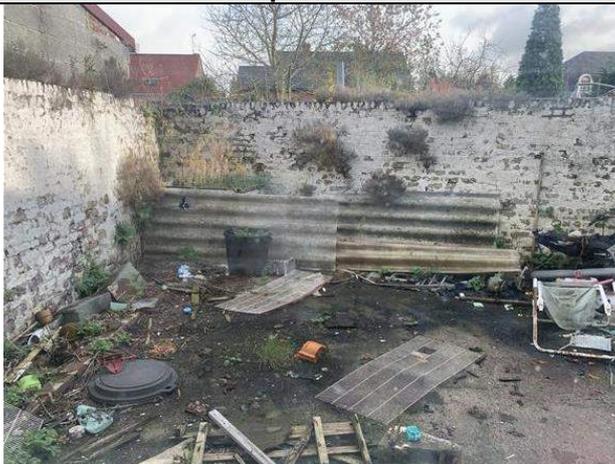
ELEMENT : En vrac

N° Local	Local	Etage	Elément	Zone	Matériau / Produit	Liste	Critère(s) ayant permis de conclure	Etat de dégradation	Photo
20	Cour	Cour	En vrac	Sol	Fibre ciment (Plaques ondulées)	B	Jugement personnel	Matériaux dégradé

Nom du client	Numéro de dossier	Pièce ou local
5712	5712 5712 04.11.21	Cour - Cour
Matériau	Date de prélèvement	Nom de l'opérateur
Fibre ciment (Plaques ondulées)		DESBUISSON victor
Localisation	Résultat	
En vrac - Sol	Présence d'amiante	
Résultat de la grille d'évaluation		
Action Corrective de 1er niveau		
Emplacement

AC1 - Action corrective de premier niveau

N° Local	Local	Etage	Elément	Zone	Matériau / Produit
20	Cour	Cour	En vrac	Sol	Fibre ciment (Plaques ondulées)

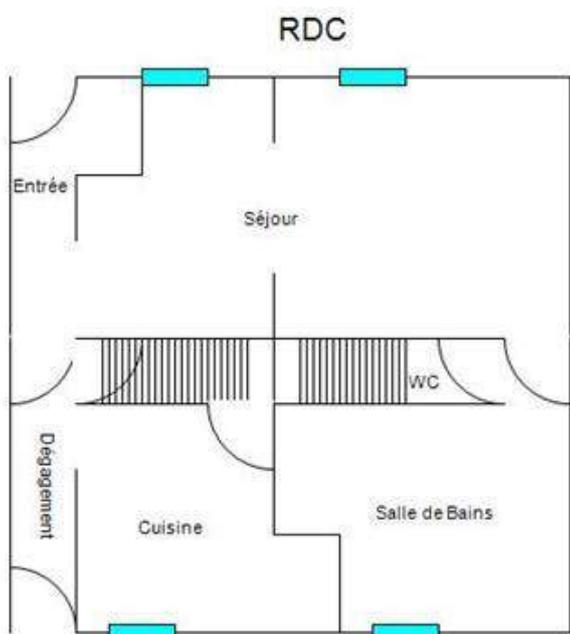
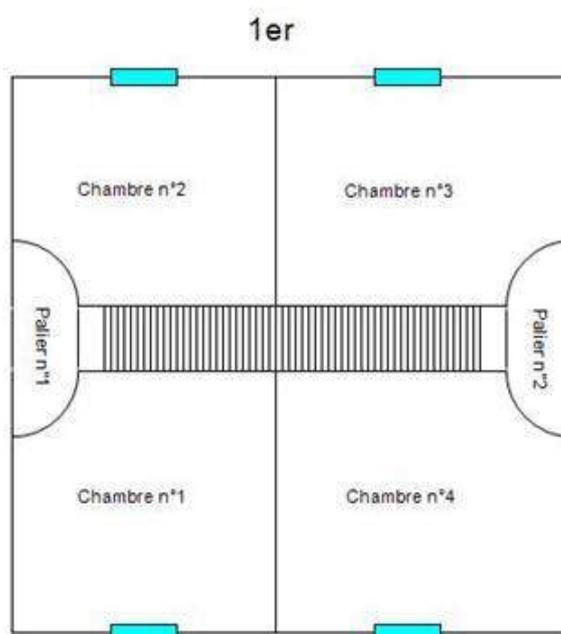
ANNEXE 2 – CROQUIS

PLANCHE DE REPERAGE USUEL					
N° dossier :	5712 5712 04.11.21		Adresse de l'immeuble :	118 et 126 rue du Marais 62110 HÉNIN-BEAUMONT	
N° planche :	1/1	Version :	0	Type :	Croquis
Origine du plan :	Cabinet de diagnostics		Bâtiment – Niveau :	Croquis

En vrac Sol
Fibre ciment (Plaques ondulées)
Présence d'amiante

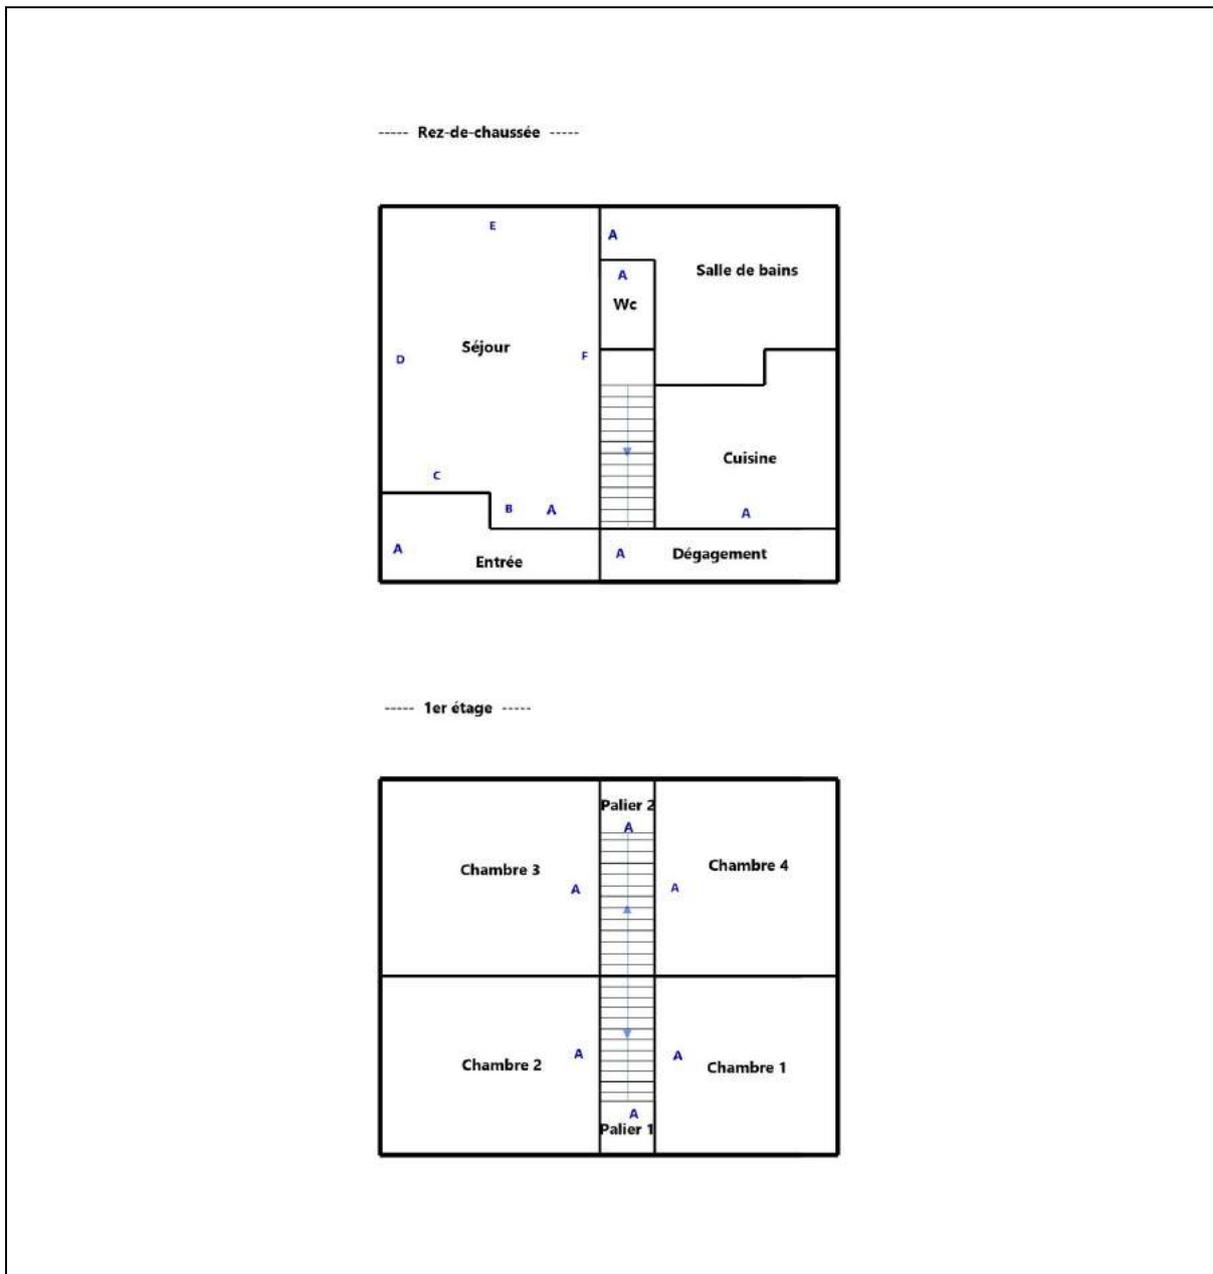
9.2 Croquis

A, B, C...	Zones de localisation des unités de diagnostic
------------	--
