# Etat des Risques et Pollutions

41 Rue de la Dédicace

59115 Leers

## Rapport de mission de repérage des matériaux et produits contenant de l'amiante pour l'établissement du constat établi à l'occasion de la vente d'un immeuble bâti

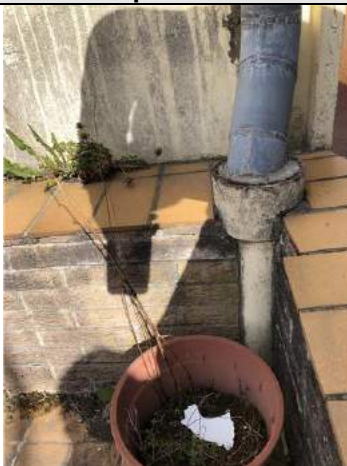
### Emplacement

### ELEMENT : Conduit de fluide

<b>Nom du client</b>	<b>Numéro de dossier</b>	<b>Pièce ou local</b>
5534	5534 5534 06.04.21	2ème - Combles
<b>Matériau</b>	<b>Date de prélèvement</b>	<b>Nom de l'opérateur</b>
Fibre ciment		DESBUISSON Victor
<b>Localisation</b>		<b>Résultat</b>
Conduit de fluide - B		Présence d'amiante

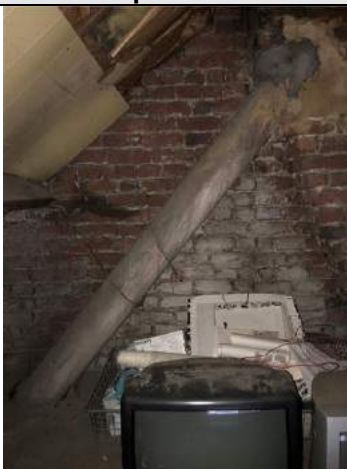
### Emplacement

N° Local	Local	Etage	Elément	Zone	Matériau / Produit	Liste	Critère(s) ayant permis de conclure	Etat de dégradation	Photo
9	Combles	2ème	Conduit de fluide	B	Fibre ciment	B	Jugement personnel	MND	
13	Jardin	Jardin	Conduit de fluide	Dauphin gouttière	Fibre ciment	B	Jugement personnel	MND

**a)** contrôler périodiquement que l'état de dégradation des matériaux et produits concernés ne s'aggrave pas, et, le cas échéant, que leur protection demeure en bon état de conservation ;

**b)** rechercher, le cas échéant, les causes de dégradation et prendre les mesures appropriées pour les supprimer.
