CERTIFICAT DE SUPERFICIE

Nature du bâtiment : Maison individuelle	Adresse : 50 rue Camille Desmoulins 59260 HELLEMES-LILLE
Nombre de Pièces :	Propriété de: 6254
Etage :	50 Rue Camille Desmoulins 59260 HELLEMES-LILLE
Numéro de lot :	Mission effectuée le : 24/04/2024
Référence Cadastre : 298 Section AO n°588	Date de l'ordre de mission : 04/04/2024
	N° Dossier : 6254 6254 24.04.24 C

Rapport de mission de repérage des matériaux et produits contenant de l'amiante pour l'établissement du constat établi à l'occasion de la vente d'un immeuble bâti

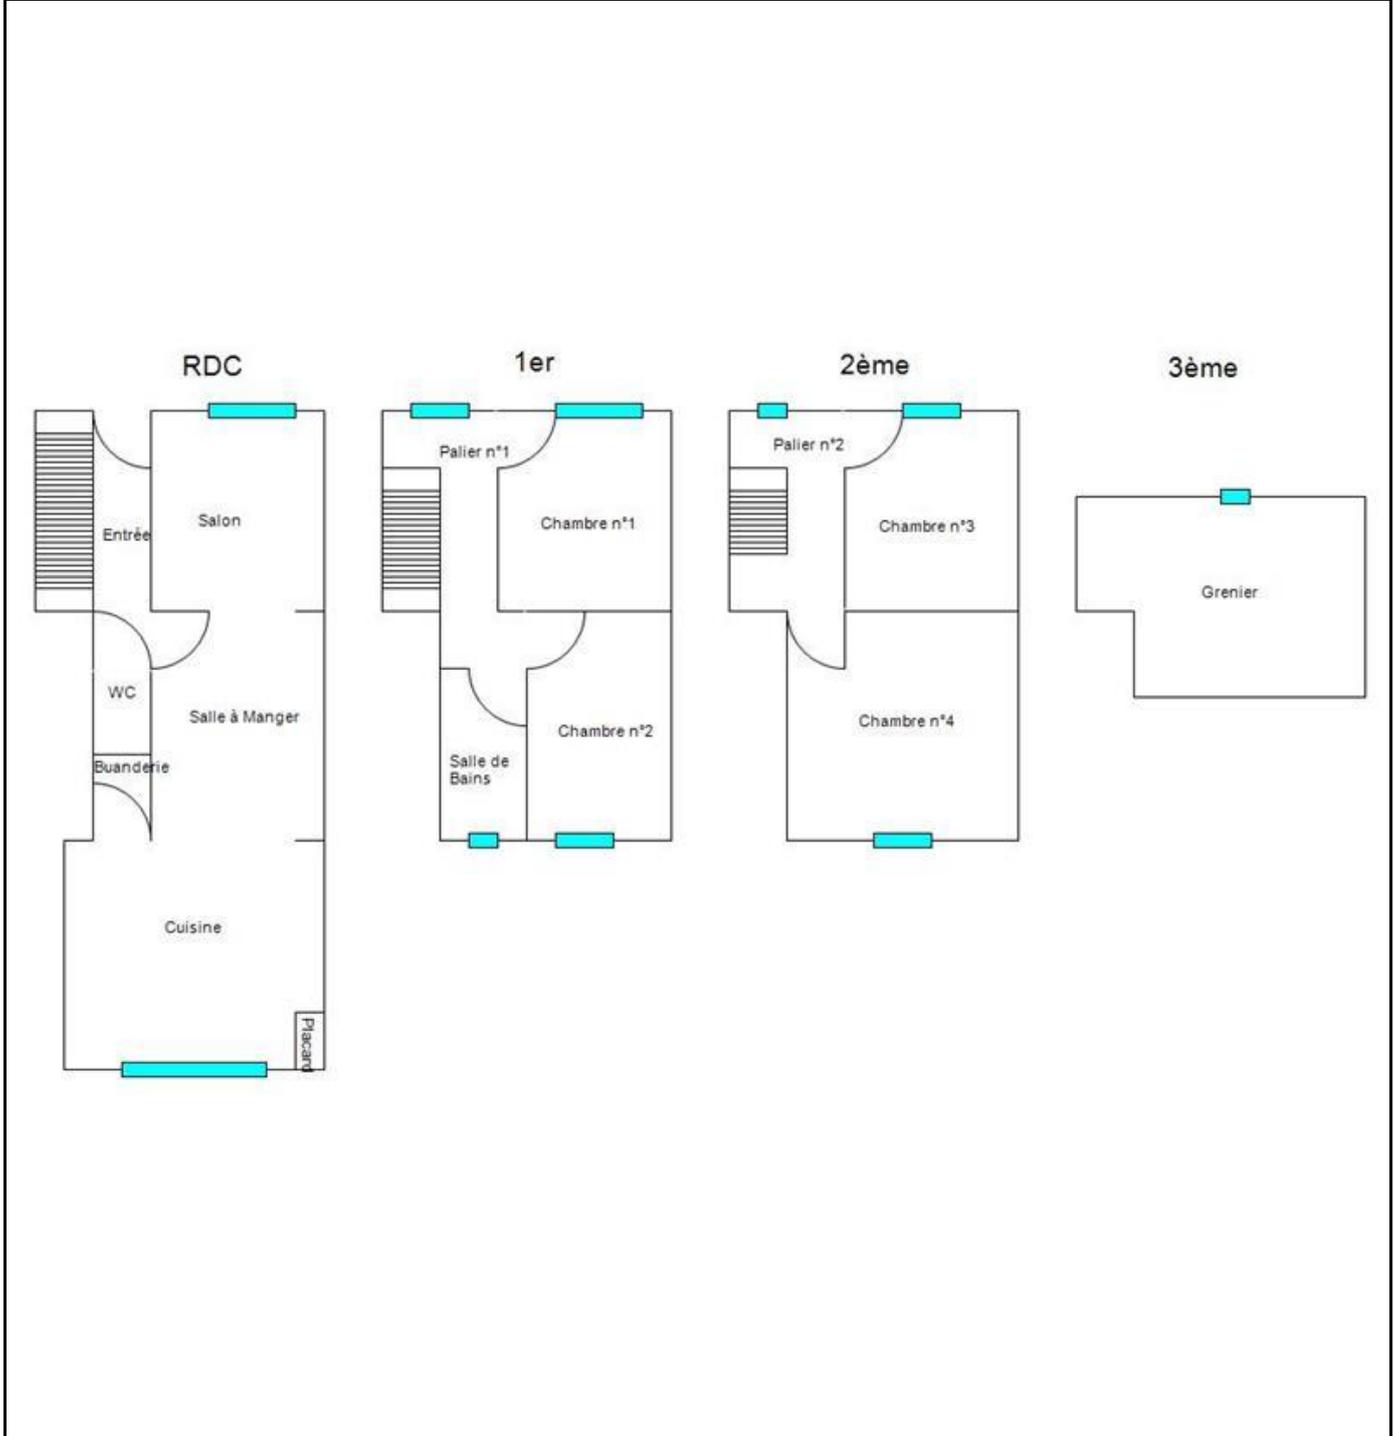
PLANCHE DE REPERAGE USUEL					
N° dossier :	6254 6254 24.04.24			Adresse de l'immeuble :	50 rue Camille Desmoulins 59260 HELLEMMES-LILLE
N° planche :	1/1	Version :	0		
Origine du plan :				Bâtiment – Niveau :	Croquis

Dans le cadre de la mission objet du présent rapport, il n'a pas été repéré de matériaux et produits contenant de l'amiante

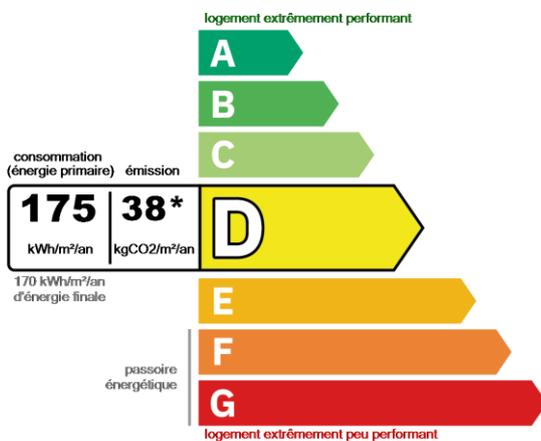
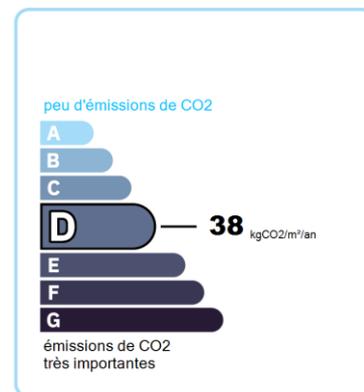
Performance énergétique et climatique

Le niveau de consommation énergétique dépend de l'isolation du logement et de la performance des équipements. Pour l'améliorer, voir pages 5 à 6

Ce logement émet 4258 kg de CO₂ par an, soit l'équivalent de 22060 km parcourus en voiture. Le niveau d'émissions dépend principalement des types d'énergies utilisées (bois, électricité, gaz, fioul, etc.)
