CAHIER DES CONDITIONS DE LA VENTE

COMMUNE DE NEUVILLE SAINT REMY

77 à 79 rue du Comté d'Artois

A VENDRE PAR SUITE DE SAISIE IMMOBILIERE

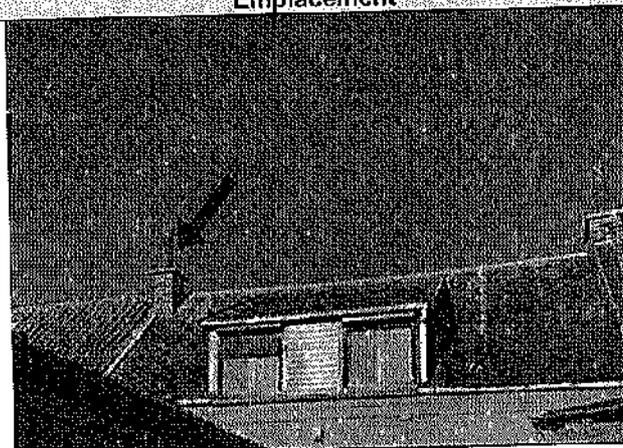
ELEMENT : Conduit de cheminée

Nom du client	Numéro de dossier	Pièce ou local
5722	5722 5722 10.11.21	1er - Chambre n°3
Matériau	Date de prélèvement	Nom de l'opérateur
Fibre ciment		DESBUISSON victor
Localisation		Résultat
Conduit de cheminée - Ext		Présence d'amiante
Résultat de la grille d'évaluation		
Evaluation périodique		
Emplacement

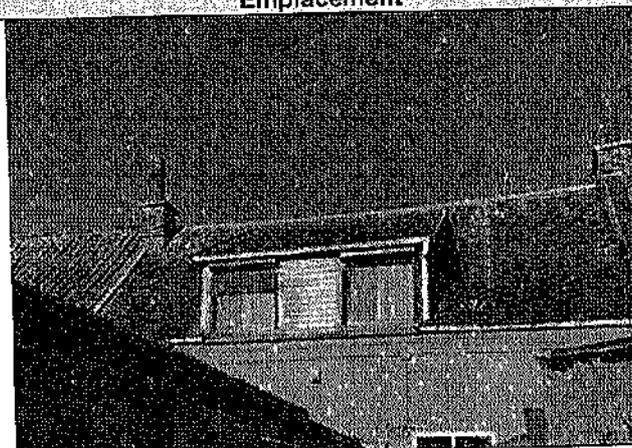
ELEMENT : Couverture

Nom du client	Numero de dossier	Pièce ou local
5722	5722 5722 10.11.21	1er - Chambre n°3
Matériau	Date de prélèvement	Nom de l'opérateur
Fibre ciment (Ardoises)		DESBUISSON victor
Localisation		Résultat
Couverture - A		Présence d'amiante
Résultat de la grille d'évaluation		
Evaluation périodique		
Emplacement

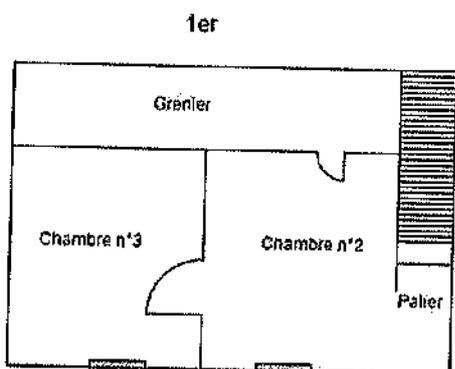
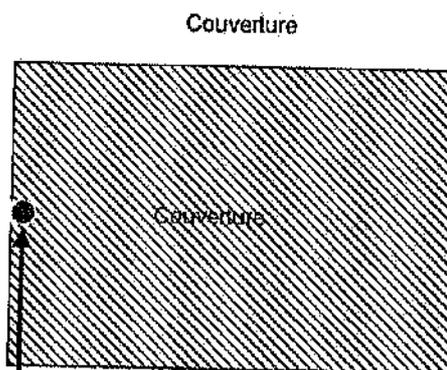
BRANCHE DE REFERENCE USUEL			
N° dossier	5722 5722 10.11.21		
N° planche	2/3	Version : 0	Type : Croquis
Adresse de l'immeuble	77 rue du Comte d'Artois 59554 NEUVILLE-SAINT-REMY		
Origine du plan	Cabinet de diagnostics		Bâtiment - Niveau : Croquis N+1

Conduit de cheminée Ext Fibre ciment Présence d'amiante		Couverture Fibre ciment (Ardoises) Présence d'amiante
---	--	---

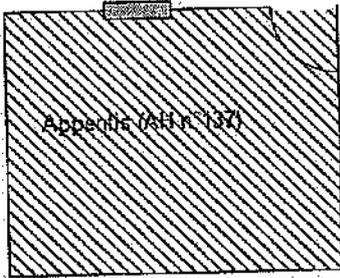
PLANCHES DE REPERAGE USUEL				Adresse de l'immeuble :	
N° dossier :	5722 5722 10.11.21			77 rue du Comte d'Artois 59554 NEUVILLE-SAINT-REMY	
N° planche :	3/3	Version :	0	Type :	Croquis
Origine du plan :	Cabinet de diagnostics			Bâtiment - Niveau :	Croquis Appentis

Plafond/Toiture
Fibre ciment (Plaques ondulées)
Présence d'amiante
