CERTIFICAT DE SUPERFICIE

Adresse : **118 rue Nationale
59710 PONT-À-MARCQ**
 Propriété de: **6073
118 Rue Nationale
59710 PONT-À-MARCQ**

N° Dossier : **6073 6073 30.05.23 C**

Rapport de mission de repérage des matériaux et produits contenant de l'amiante pour l'établissement du constat établi à l'occasion de la vente d'un immeuble bâti

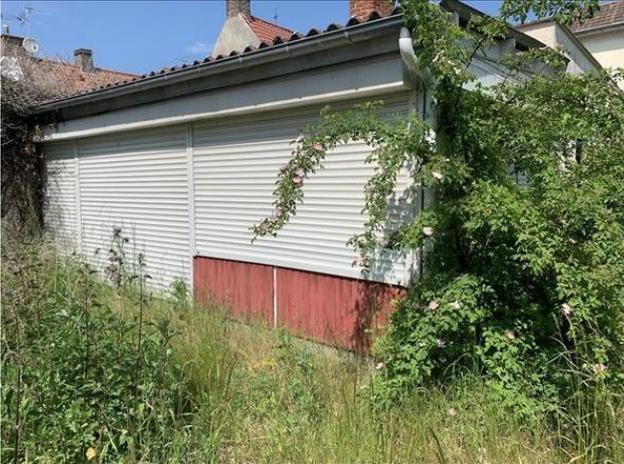
ELEMENT : Couverture		
Nom du client	Numéro de dossier	Pièce ou local
6073	6073 6073 30.05.23	RDC - Salle à Manger
Matériau	Date de prélèvement	Nom de l'opérateur
Fibre ciment (Plaques ondulées)		DESBUISSON victor
Localisation		Résultat
Couverture - Plafond		Présence d'amiante
Résultat de la grille d'évaluation		
Evaluation périodique		
Emplacement

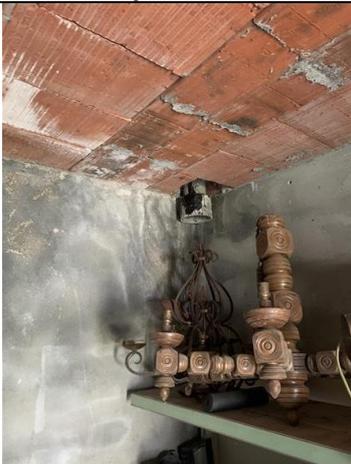
ELEMENT : Conduit de fluide		
Nom du client	Numéro de dossier	Pièce ou local
6073	6073 6073 30.05.23	RDC - Chaufferie
Matériau	Date de prélèvement	Nom de l'opérateur
Fibre ciment		DESBUISSON victor
Localisation		Résultat
Conduit de fluide - Plafond		Présence d'amiante
Résultat de la grille d'évaluation		
Evaluation périodique		
Emplacement

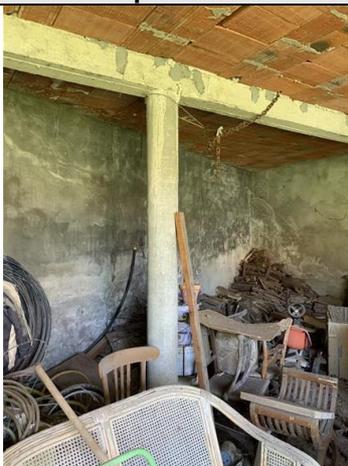
ELEMENT : Poteau		
Nom du client	Numéro de dossier	Pièce ou local
6073	6073 6073 30.05.23	RDC - Garage n°2
Matériau	Date de prélèvement	Nom de l'opérateur
Fibre ciment		DESBUISSON victor
Localisation		Résultat
Poteau - C		Présence d'amiante
Résultat de la grille d'évaluation		
Evaluation périodique		
Emplacement

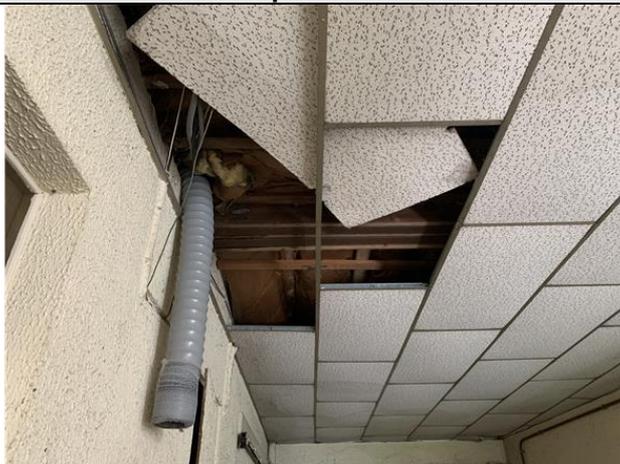
PRELEVEMENT : P001		
Nom du client	Numéro de dossier	Pièce ou local
6073	6073 6073 30.05.23	RDC - Garage n°1
Matériau	Date de prélèvement	Nom de l'opérateur
Dalle minérale	30/05/2023	DESBUISSON victor
Localisation		Résultat
Faux-plafond - Plafond		absence d'amiante
Emplacement

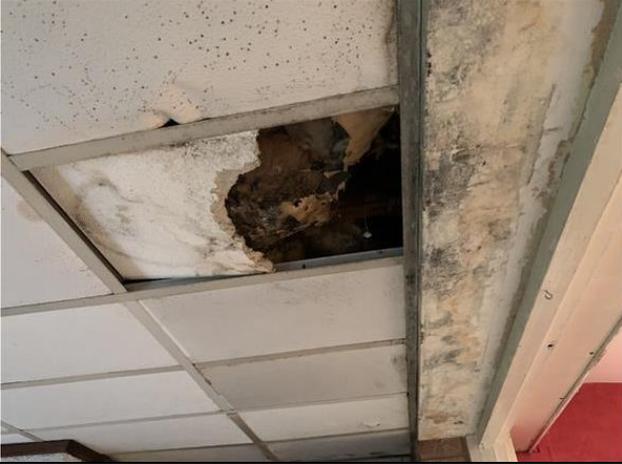
PRELEVEMENT : P002		
Nom du client	Numéro de dossier	Pièce ou local
6073	6073 6073 30.05.23	RDC - Entrée
Matériau	Date de prélèvement	Nom de l'opérateur
Dalle minérale	30/05/2023	DESBUISSON victor
Localisation	Résultat	
Plafond - Plafond	absence d'amiante	
PRELEVEMENT : P003		
Nom du client	Numéro de dossier	Pièce ou local
6073	6073 6073 30.05.23	RDC - Salle à Manger
Matériau	Date de prélèvement	Nom de l'opérateur
Dalle minérale	30/05/2023	DESBUISSON victor
Localisation	Résultat	
Faux-plafond - Plafond	absence d'amiante	
Emplacement

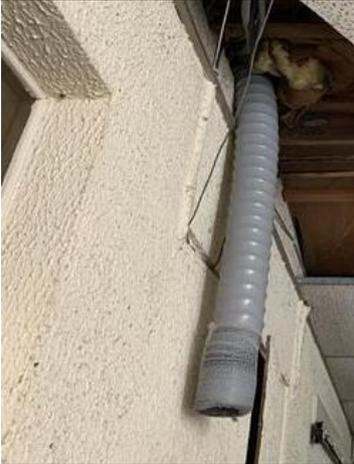
PRELEVEMENT : P004		
Nom du client	Numéro de dossier	Pièce ou local
6073	6073 6073 30.05.23	RDC - Garage n°1
Matériau	Date de prélèvement	Nom de l'opérateur
Enduit projeté	30/05/2023	DESBUISSON victor
Localisation	Résultat	
Mur - A	absence d'amiante	
Emplacement

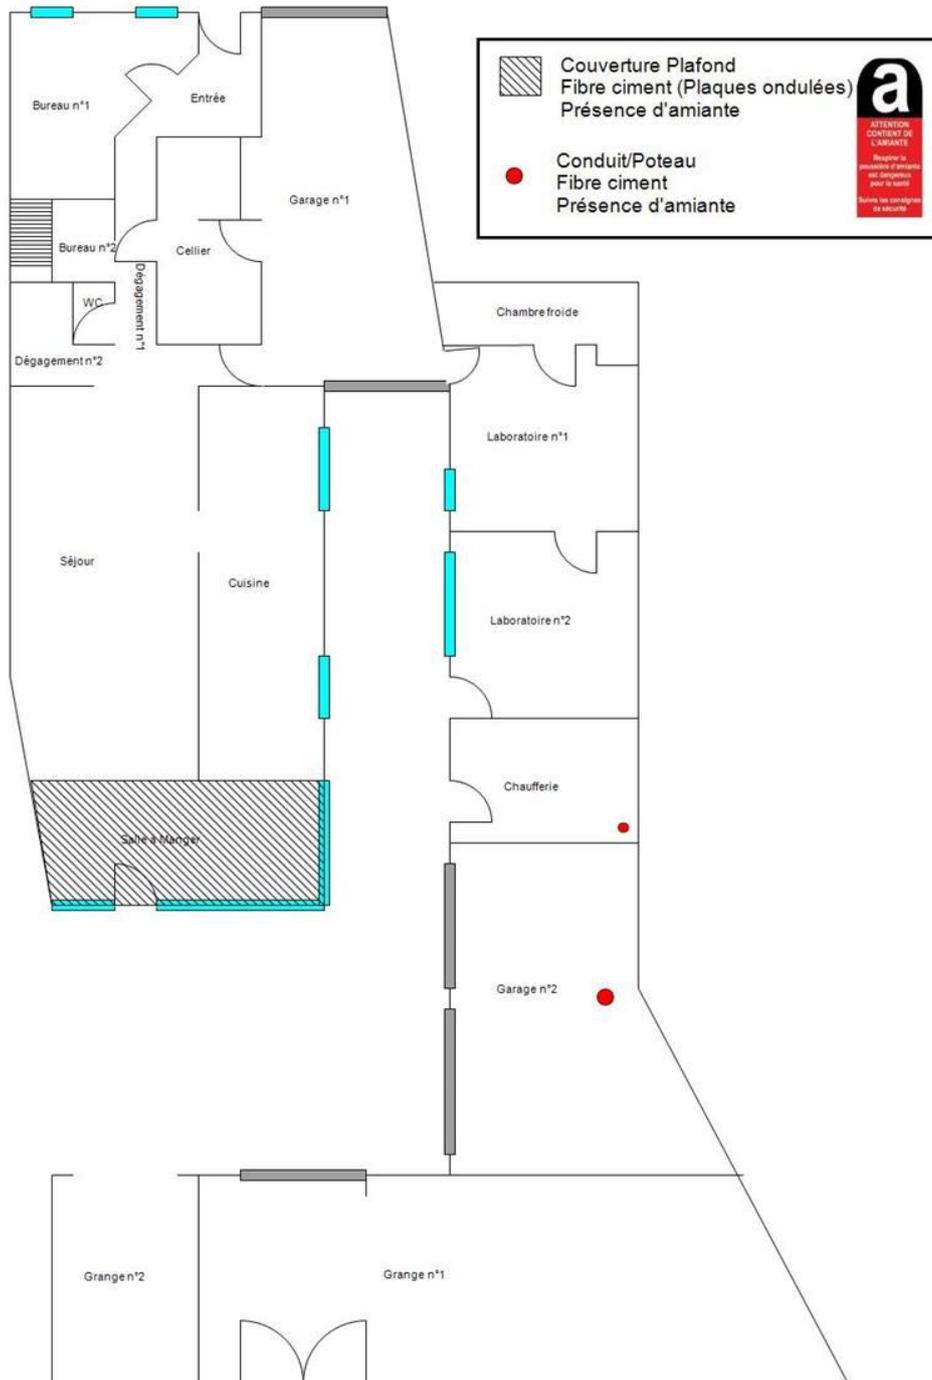
PLANCHE DE REPERAGE USUEL

N° dossier :	6073 6073 30.05.23			Adresse de l'immeuble :	118 rue Nationale 59710 PONT-À-MARCO
N° planche :	1/2	Version :	0	Type :	Croquis
Origine du plan :	Cabinet de diagnostics			Bâtiment – Niveau :	Croquis RDC
