# Etat des Risques et Pollutions

Référence : [REDACTED]  
 Réalisé par Jacques DESBUISSON  
 Pour le compte de AXIMO

Adresse du bien  
 11 Rue du Congo  
 59100 Roubaix  
 Vendeur  
 CRÉDIT FONCIER DE FRANCE

## Rapport de mission de repérage des matériaux et produits contenant de l'amiante pour l'établissement du constat établi à l'occasion de la vente d'un immeuble bâti

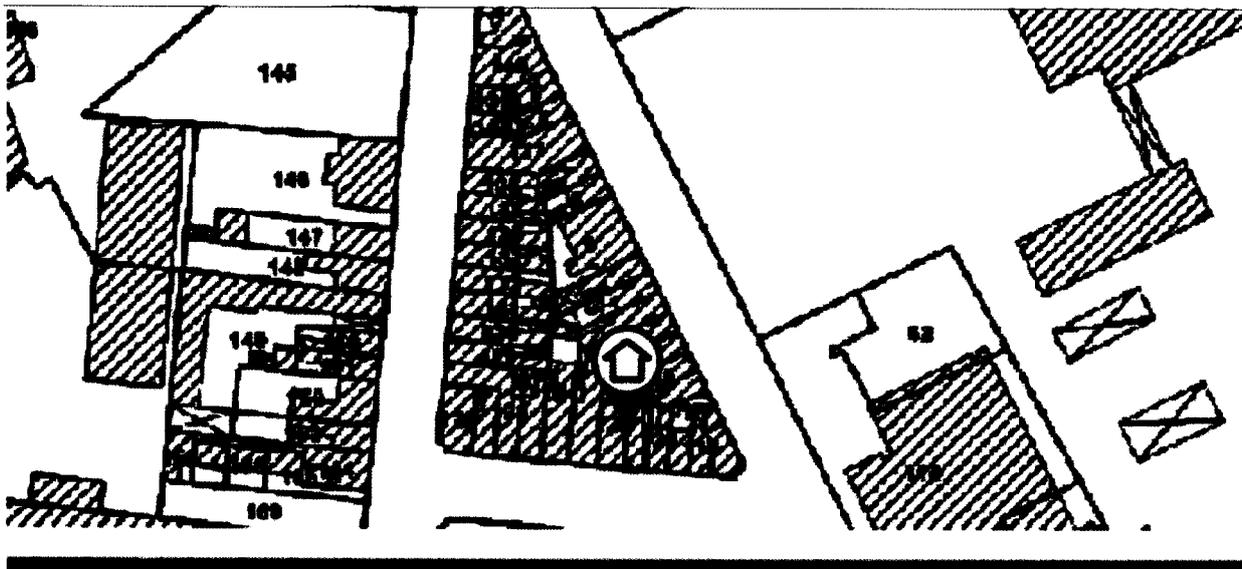
*La carte ci-dessus est un extrait de la carte officielle fournie par les services de l'Etat.  
 Elle est disponible en intégralité dans les annexes de ce rapport.*

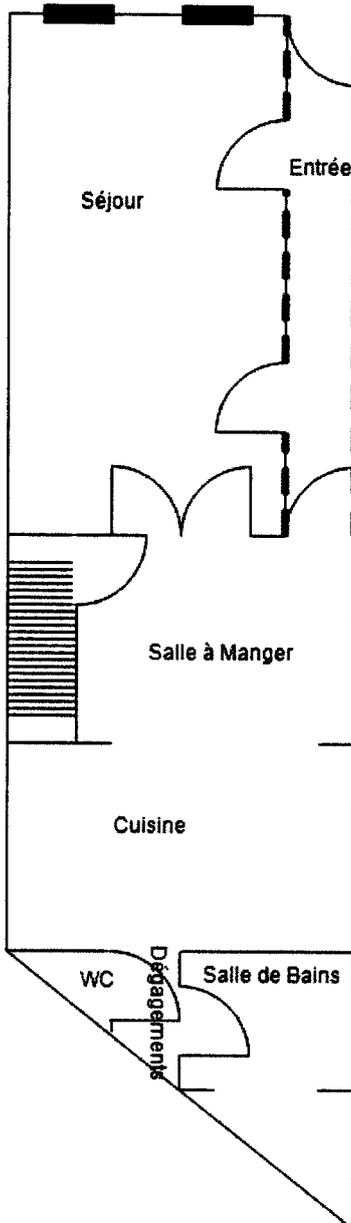
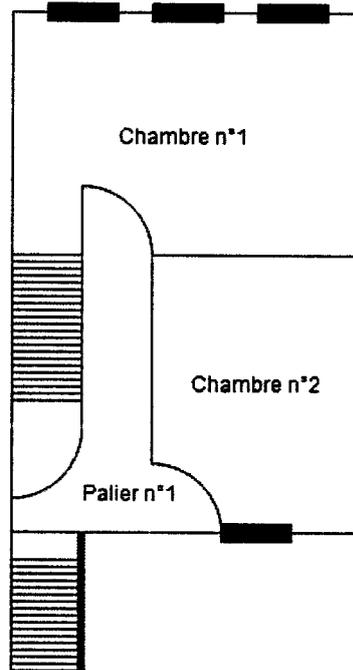
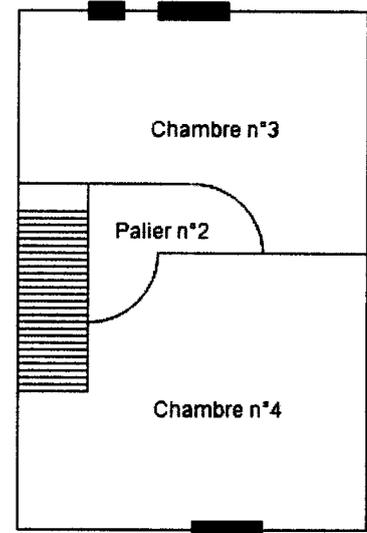
<ul style="list-style-type: none"> <li>▬ Mur Soubassements B et D</li> <li>▬ Fibre ciment (Plaques planes)</li> <li>▬ Présence d'amiante</li> </ul>	<p><b>ATTENTION CONTIENT DE L'AMIANTE</b></p> <p>Respecter le protocole d'amiante est obligatoire pour la santé.</p> <p>Surveillez les travaux de réparation</p>
<ul style="list-style-type: none"> <li>▬ Bardages Ext</li> <li>▬ Ardoises Fibre ciment</li> <li>▬ Présence d'amiante</li> </ul>
