Etat des Risques et Pollutions

Référence : 5593 5593 03.06.21

181 Rue Jouffroy

59100 Roubaix

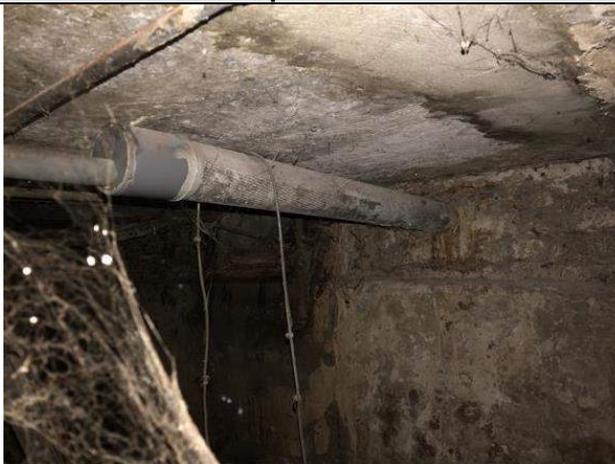
ELEMENT : Conduit de fluide

N° Local	Local	Etage	Elément	Zone	Matériau / Produit	Liste	Critère(s) ayant permis de conclure	Etat de dégradation	Photo
8	Cave	1er SS	Conduit de fluide	Plafond	Fibre ciment	B	Jugement personnel	MND

Nom du client	Numéro de dossier	Pièce ou local
5593	5593 5593 03.06.21	1er SS - Cave
Matériau	Date de prélèvement	Nom de l'opérateur
Fibre ciment		DESBUISSON Victor
Localisation	Résultat	
Conduit de fluide - Plafond	Présence d'amiante	
Résultat de la grille d'évaluation		
Evaluation périodique		
Emplacement

N° Local	Local / Partie d'immeuble	Etage	Elément	Zone	Matériau / Produit	Liste	Présence	Critère(s) ayant permis de conclure	Etat de dégradation	Obligation / Préconisation
8	Cave	1er SS	Conduit de fluide	Plafond	Fibre ciment	B	A	Jugement personnel	MND	EP

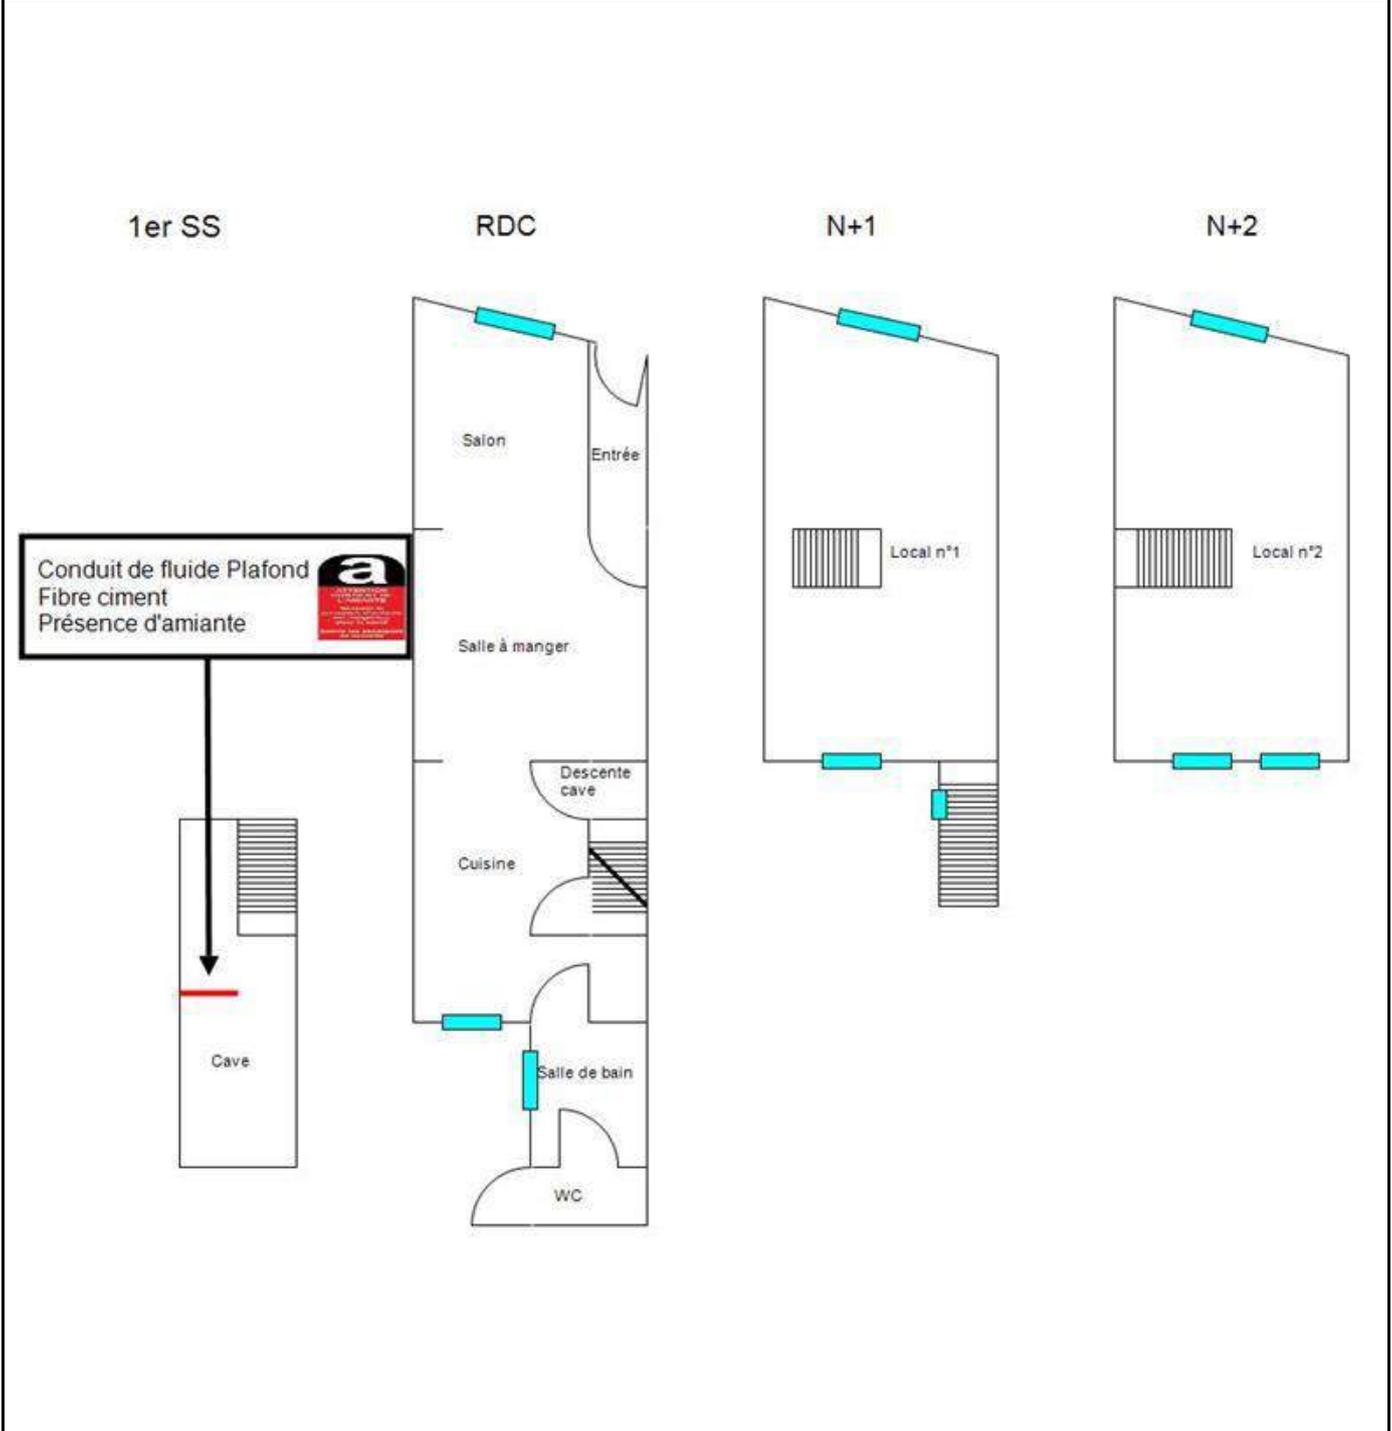
PLANCHE DE REPERAGE USUEL

N° dossier :	5593 5593 03.06.21			Adresse de l'immeuble :	181 rue Jouffroy 59100 ROUBAIX
N° planche :	1/1	Version :	0		
Origine du plan :	Cabinet de diagnostics			Bâtiment – Niveau :	Sans Nom
