Etat des Risques et Pollutions

Référence : 5510 5510 05.03.21

358 Grande Rue

59100 Roubaix

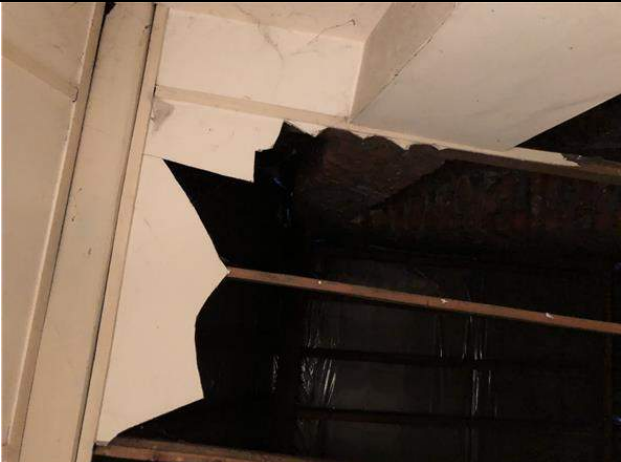
ELEMENT : Plafond		
Nom du client	Numéro de dossier	Pièce ou local
5510	5510 5510 05.03.21	2ème - Chambre n°4
Matériau	Date de prélèvement	Nom de l'opérateur
Fibre ciment (Plaques planes)		DESBUISSON Victor
Localisation		Résultat
Plafond - Plafond		Présence d'amiante
Résultat de la grille d'évaluation		
Action Corrective de 2nd niveau		
Emplacement

« Action corrective de second niveau »
<p>Qui concerne l'ensemble d'une zone, de telle sorte que le matériau ou produit ne soit plus soumis à aucune agression ni dégradation.</p> <p>Cette action corrective de second niveau consiste à :</p> <p>a) prendre, tant que les mesures mentionnées au c) n'ont pas été mises en place, les mesures conservatoires appropriées pour limiter le risque de dégradation, et la dispersion des fibres d'amiante. Cela peut consister à adapter voire condamner l'usage des locaux concernés afin d'éviter toute exposition et toute dégradation du matériau ou produit contenant de l'amiante. Durant les mesures conservatoires, et afin de vérifier que celles-ci sont adaptées, une mesure d'empoussièrement est réalisée, conformément aux dispositions du code de la santé publique ;</p> <p>b) procéder à une analyse de risque complémentaire, afin de définir les mesures de protection ou de retrait les plus adaptées, prenant en compte l'intégralité des matériaux et produits contenant de l'amiante dans la zone concernée ;</p> <p>c) mettre en œuvre les mesures de protection ou de retrait définies par l'analyse de risque ;</p> <p>d) contrôler périodiquement que les autres matériaux et produits restant accessibles, ainsi que leur protection, demeurent en bon état de conservation.</p>

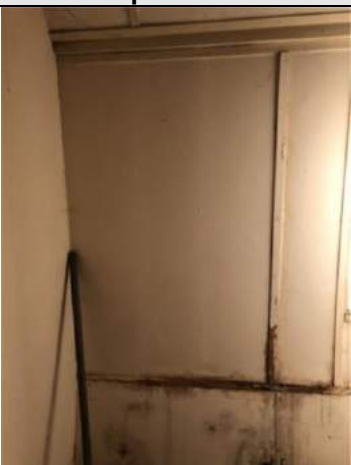
ELEMENT : Mur		
Nom du client	Numéro de dossier	Pièce ou local
5510	5510 5510 05.03.21	2ème - Chambre n°4
Matériau	Date de prélèvement	Nom de l'opérateur
Fibre ciment (Plaques planes)		DESBUISSON Victor
Localisation		Résultat
Mur - D		Présence d'amiante
Résultat de la grille d'évaluation		
Evaluation périodique		
Emplacement

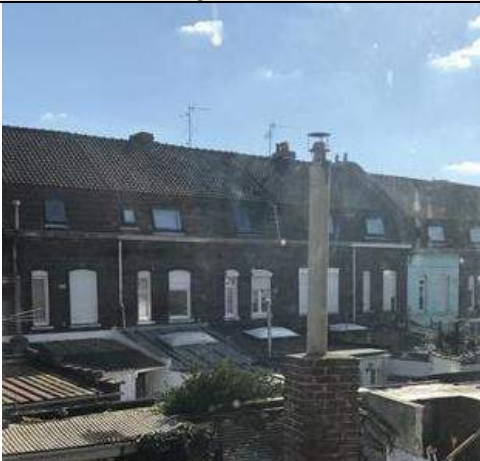
ELEMENT : Conduit de cheminée		
Nom du client	Numéro de dossier	Pièce ou local
5510	5510 5510 05.03.21	RDC - Cuisine
Matériau	Date de prélèvement	Nom de l'opérateur
Fibre ciment		DESBUISSON Victor
Localisation		Résultat
Conduit de cheminée - Ext		Présence d'amiante
Résultat de la grille d'évaluation		
Evaluation périodique		
Emplacement
