## Rapport de mission de repérage des matériaux et produits contenant de l'amiante pour l'établissement du constat établi à l'occasion de la vente d'un immeuble bâti (listes A et B de l'annexe 13-9 du Code de la Santé publique)

Numéro de dossier : 71109/18  
Date du repérage : 08/09/2017

Adresse	Rue : ..... <b>6 rue du 8 Mai 1945</b> Bât., escalier, niveau, appartement n°, lot n°: <b>Ce bien ne fait pas partie d'une copropriété</b> Code postal, ville : <b>59350 SAINT-ANDRÉ-LEZ-LILLE</b>
Type de logement : Fonction principale du bâtiment : Date de construction :	..... <b>Pavillon individuel</b> ..... <b>Habitation (maisons individuelles)</b> ..... <b>&lt; 1997</b>

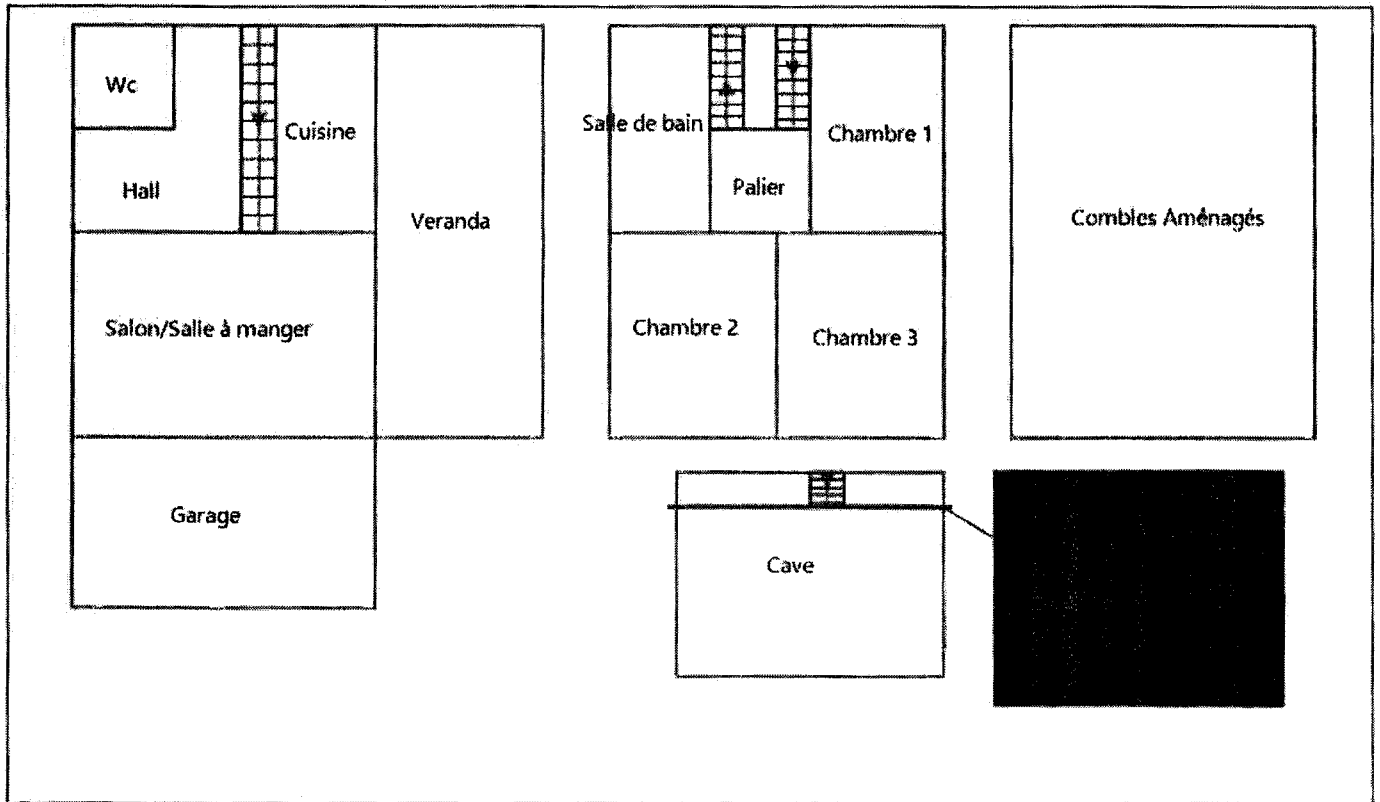
Plan de repérage

Il s'agit de l'ensemble des locaux ou parties de l'immeuble concerné par la mission de repérage figurant sur le schéma de repérage joint en annexe à l'exclusion des locaux ou parties d'immeuble n'ayant pu être visités.
