CERTIFICAT DE SUPERFICIE

Nature du bâtiment : Maison individuelle Nombre de Pièces : Etage : Numéro de lot : Référence Cadastre : Section HS n°178	Adresse : 103 rue du Dragon 59200 TOURCOING Propriété de : 5579 103 rue du Dragon 59200 TOURCOING Mission effectuée le : 20/05/2021 Date de l'ordre de mission : 28/04/2021 N° Dossier : 5579 5579 20.05.21 C
---	--

DIAGNOSTIC DE PERFORMANCE ENERGETIQUE – Logement (6.2)

A INFORMATIONS GENERALES	
N° de rapport : 5579 5579 20.05.21 Valable jusqu'au : 19/05/2031 Type de bâtiment : Maison Individuelle Nature : Maison individuelle Année de construction : 1930 Surface habitable : 124 m²	Date du rapport : 20/05/2021 Diagnostiqueur : DESBUISSON Victor Signature :

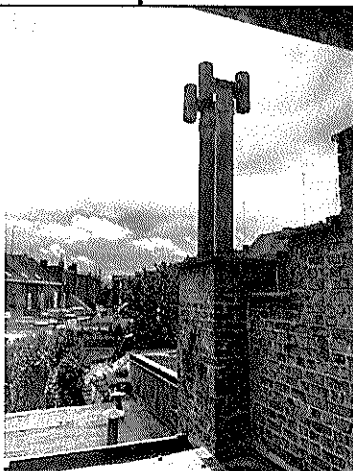
ELEMENT : Conduit de cheminée

N° Local	Local / Partie d'immeuble	Etage	Elément	Zone	Matériau / Produit	Liste	Présence	Critère(s) ayant permis de conclure	Etat de dégradation	Obligation / Préconisation
4	Salle à Manger n°2	RDC	Conduit de cheminée	Toit	Fibre ciment	B	A	Jugement personnel	MND	EP

Nom du client	Numéro de dossier	Pièce ou local
5579	5579 5579 20.05.21	RDC - Salle à Manger n°2
Matériau	Date de prélèvement	Nom de l'opérateur
Fibre ciment		DESBUISSON Victor
Localisation		Résultat
Conduit de cheminée - Toit		Présence d'amiante
Résultat de la grille d'évaluation		
Evaluation périodique		
Emplacement

- a) contrôler périodiquement que l'état de dégradation des matériaux et produits concernés ne s'aggrave pas, et, le cas échéant, que leur protection demeure en bon état de conservation ;
- b) rechercher, le cas échéant, les causes de dégradation et prendre les mesures appropriées pour les supprimer.
