## DIAGNOSTIC DE PERFORMANCE ENERGETIQUE – Logement (6.2)

N° de rapport : <b>5490 5490 24.02.21</b> Valable jusqu'au : <b>25/02/2031</b> Type de bâtiment : <b>Maison Individuelle</b> Nature : <b>Maison individuelle</b> Année de construction : <b>1930</b> Surface habitable : <b>86 m<sup>2</sup></b>	Date du rapport : <b>26/02/2021</b> Diagnostiqueur : <b>DESBUISSON Victor</b> Signature :

237, rue Nationale 59800 Lille RCS Lille 491 206 751
Adresse : <b>55 rue Marengo</b> <b>59200 TOURCOING INSEE : 59599</b> Etage : N° de Lot :	Référence ADEME :
Propriétaire : Nom : <b>5490</b> Adresse : <b>55 rue Marengo</b> <b>59200 TOURCOING</b>	Propriétaire des installations communes (s'il y a lieu): Nom : Adresse :

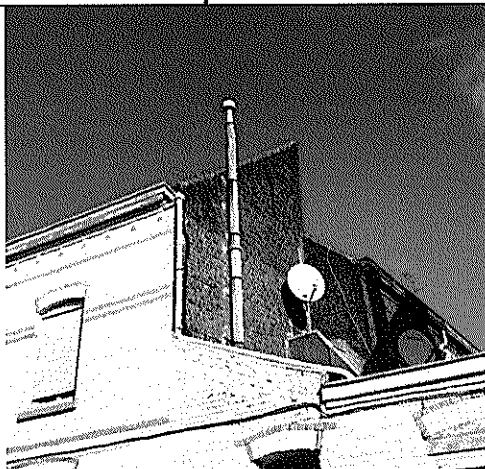
### ELEMENT : Conduit de cheminée n°2

N° Local	Local / Partie d'immeuble	Etage	Elément	Zone	Matériau / Produit	Liste	Présence	Critère(s) ayant permis de conclure	Etat de dégradation	Obligation / Préconisation
2	Chaufferie	RDC	Conduit de cheminée n°1	Plafond	Fibre ciment	B	A	Jugement personnel	MND	EP
			Conduit de cheminée n°2	Toit	Fibre ciment	B	A	Jugement personnel	MND	EP

<b>Nom du client</b>	<b>Numéro de dossier</b>	<b>Pièce ou local</b>
5490	5490 5490 24.02.21	RDC - Chaufferie
<b>Matériau</b>	<b>Date de prélèvement</b>	<b>Nom de l'opérateur</b>
Fibre ciment		DESBUISSON Victor
<b>Localisation</b>		<b>Résultat</b>
Conduit de cheminée n°2 - Toit		Présence d'amiante
<b>Résultat de la grille d'évaluation</b>		
Evaluation périodique		
<b>Emplacement</b>

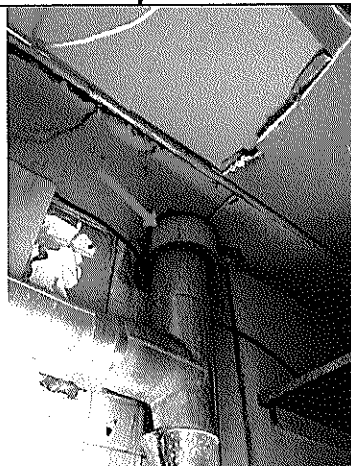
### ELEMENT : Conduit de cheminée n°1

N° Local	Local	Etage	Elément	Zone	Matériau / Produit	Liste	Critère(s) ayant permis de conclure	Etat de dégradation	Photo
2	Chaufferie	RDC	Conduit de cheminée n°1	Plafond	Fibre ciment	B	Jugement personnel	MND

<b>Nom du client</b>	<b>Numéro de dossier</b>	<b>Pièce ou local</b>
5490	5490 5490 24.02.21	RDC - Chaufferie
<b>Matériau</b>	<b>Date de prélèvement</b>	<b>Nom de l'opérateur</b>
Fibre ciment		DESBUISSON Victor
<b>Localisation</b>		<b>Résultat</b>
Conduit de cheminée n°1 - Plafond		Présence d'amiante
<b>Résultat de la grille d'évaluation</b>		
Evaluation périodique		
<b>Emplacement</b>
