CERTIFICAT DE SUPERFICIE

Nature du bâtiment : Maison individuelle	Adresse : 9 rue d' Amsterdam 59200 TOURCOING
Nombre de Pièces :	Propriété de : 6113
Etage :	9 Rue d' Amsterdam
Numéro de lot :	59200 TOURCOING
Référence Cadastre : Section DP n°396	Mission effectuée le : 07/07/2023
	Date de l'ordre de mission : 20/06/2023
	N° Dossier : 6113 6113 07.07.23 C

Rapport de mission de repérage des matériaux et produits contenant de l'amiante pour l'établissement du constat établi à l'occasion de la vente d'un immeuble bâti

CREP

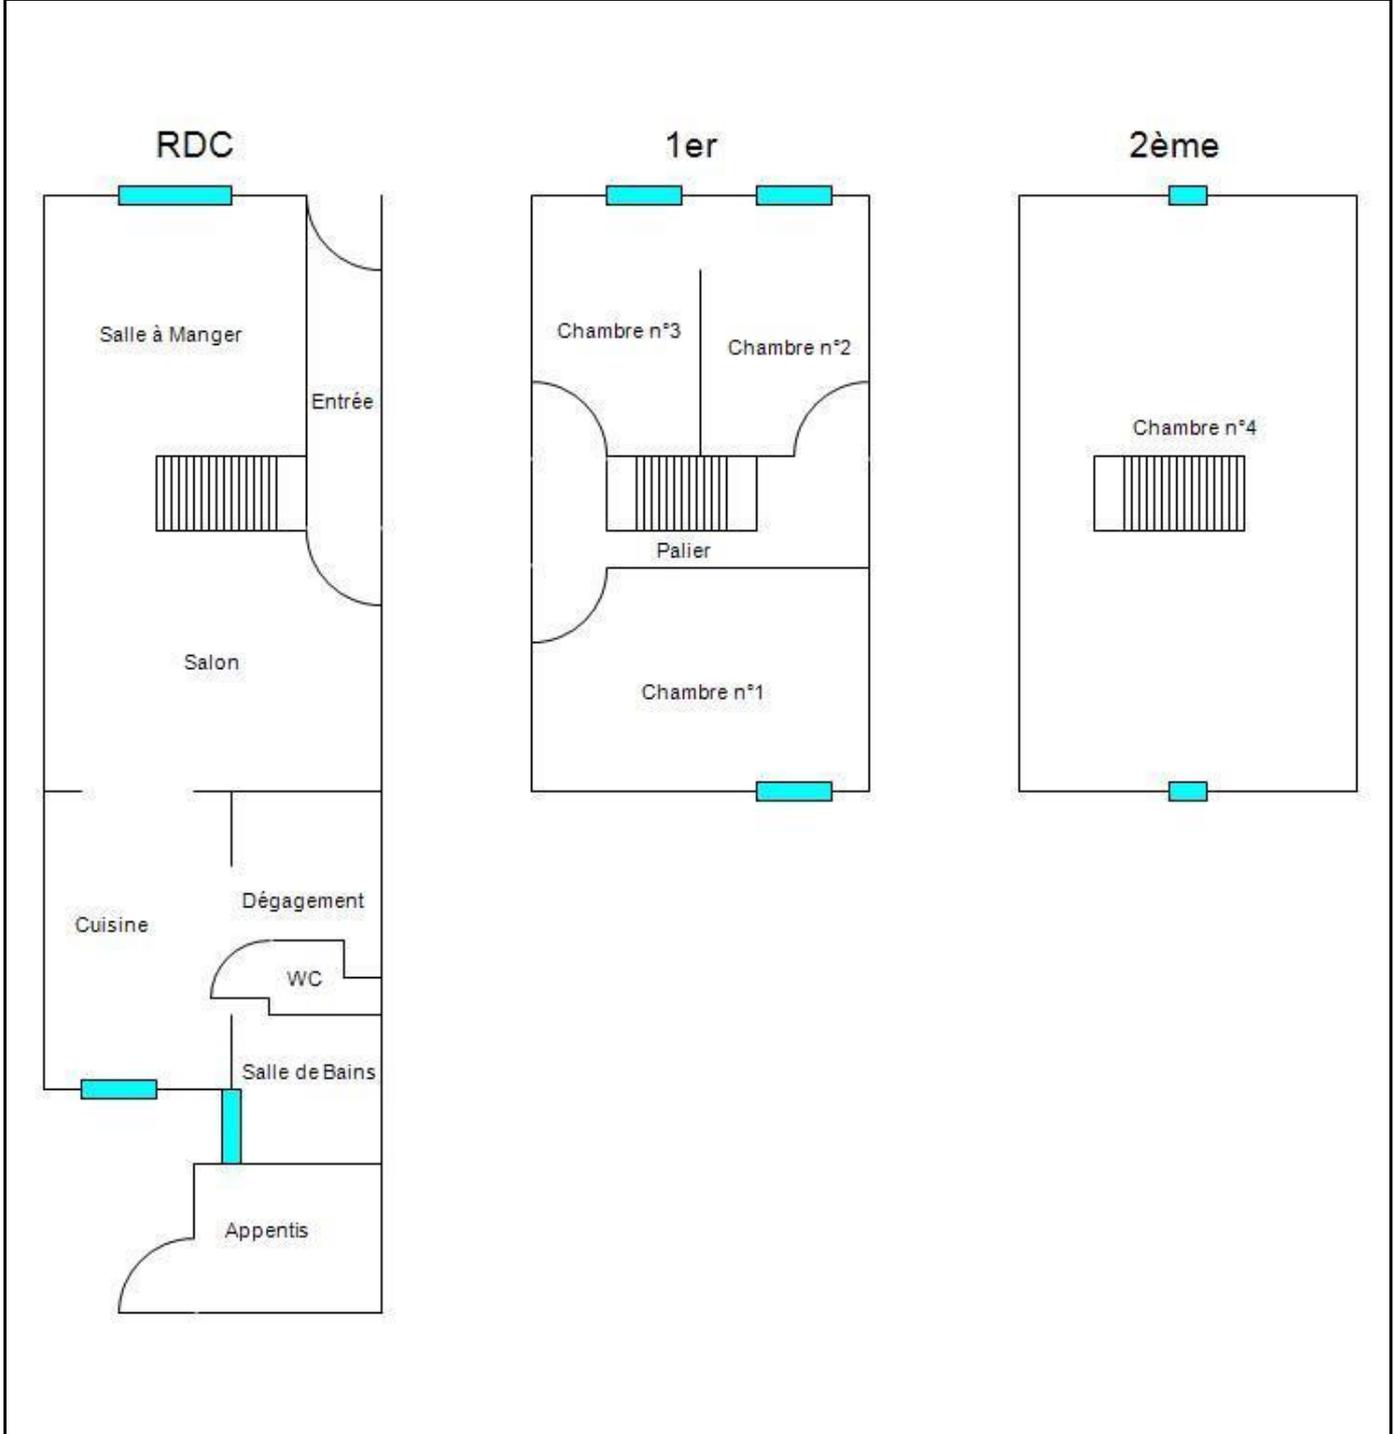
ANNEXE 1 – CROQUIS

PLANCHE DE REPERAGE USUEL				Adresse de l'immeuble : 9 rue d' Amsterdam 59200 TOURCOING	
N° dossier :	6113 6113 07.07.23				
N° planche :	1/1	Version :	0	Type :	Croquis
Origine du plan :	Cabinet de diagnostics			Bâtiment – Niveau :	Croquis

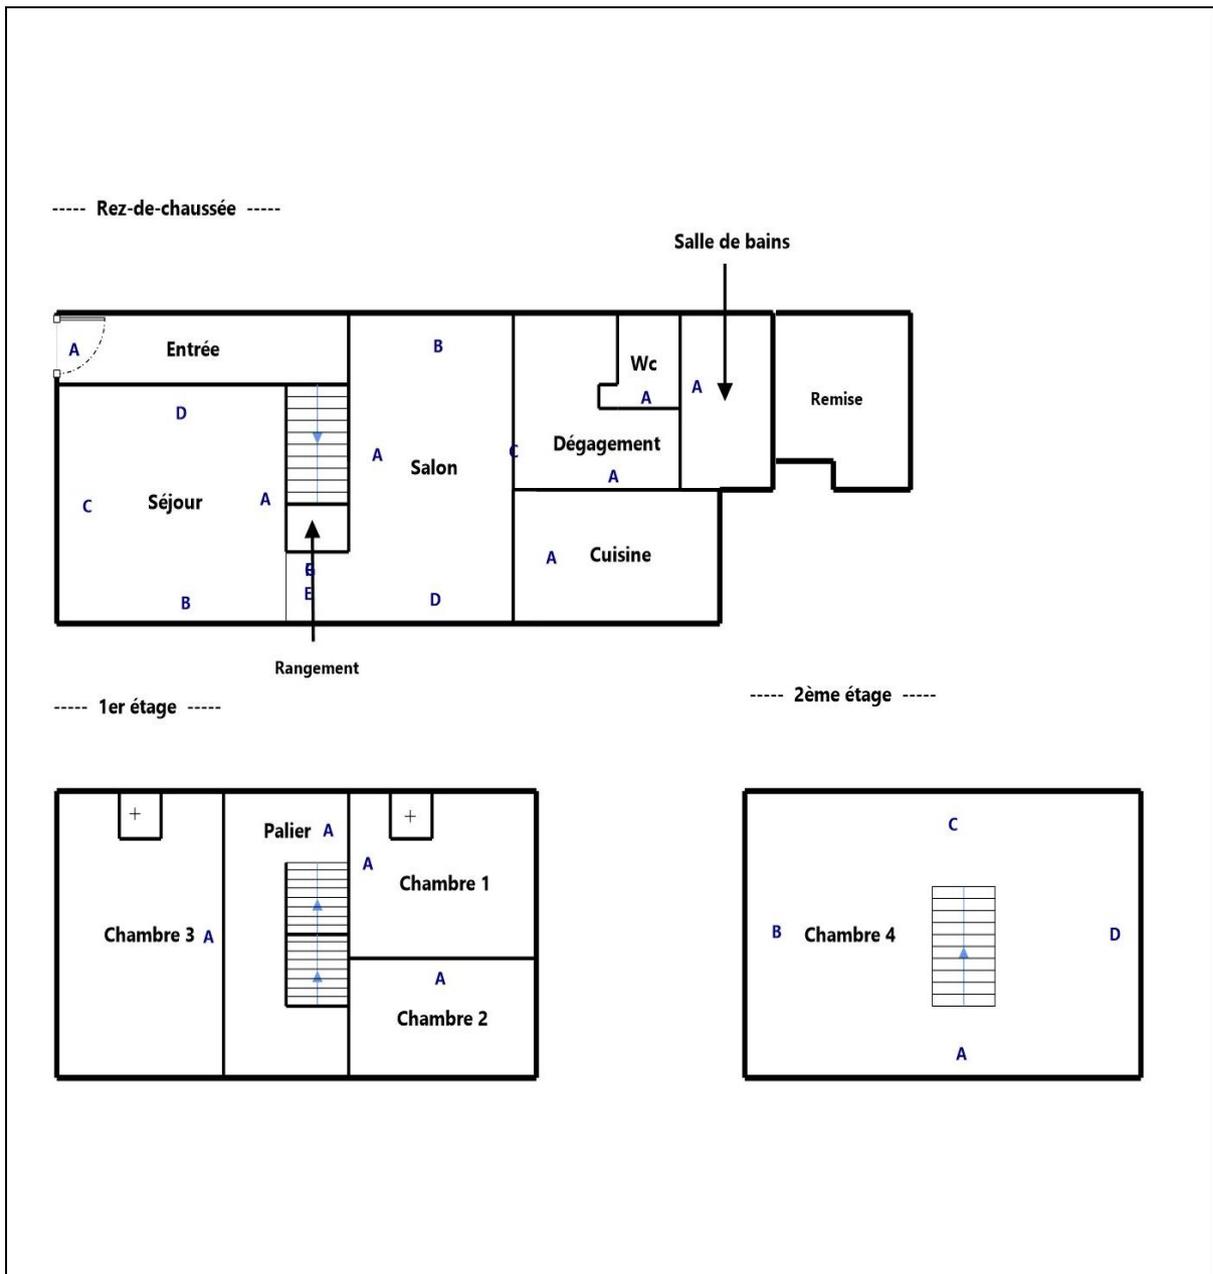
9.2 Croquis

A, B, C...	Zones de localisation des unités de diagnostic
------------	--

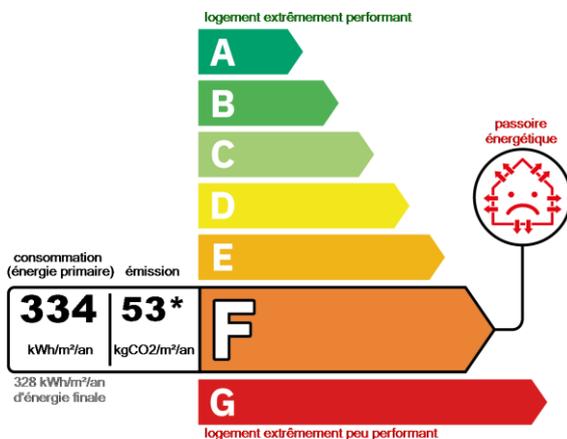
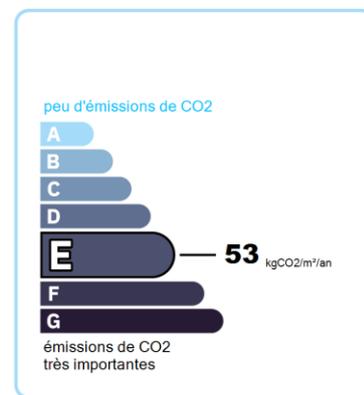
Performance énergétique

Le niveau de consommation énergétique dépend de l'isolation du logement et de la performance des équipements. Pour l'améliorer, voir pages 5 à 6

Ce logement émet 4383 kg de CO₂ par an, soit l'équivalent de 22709 km parcourus en voiture. Le niveau d'émissions dépend principalement des types d'énergies utilisées (bois, électricité, gaz, fioul, etc.)
