# Etat des Risques et Pollutions

Référence : 5483 5483 17.02.21

117 Rue Louis Seigneur

59170 Croix

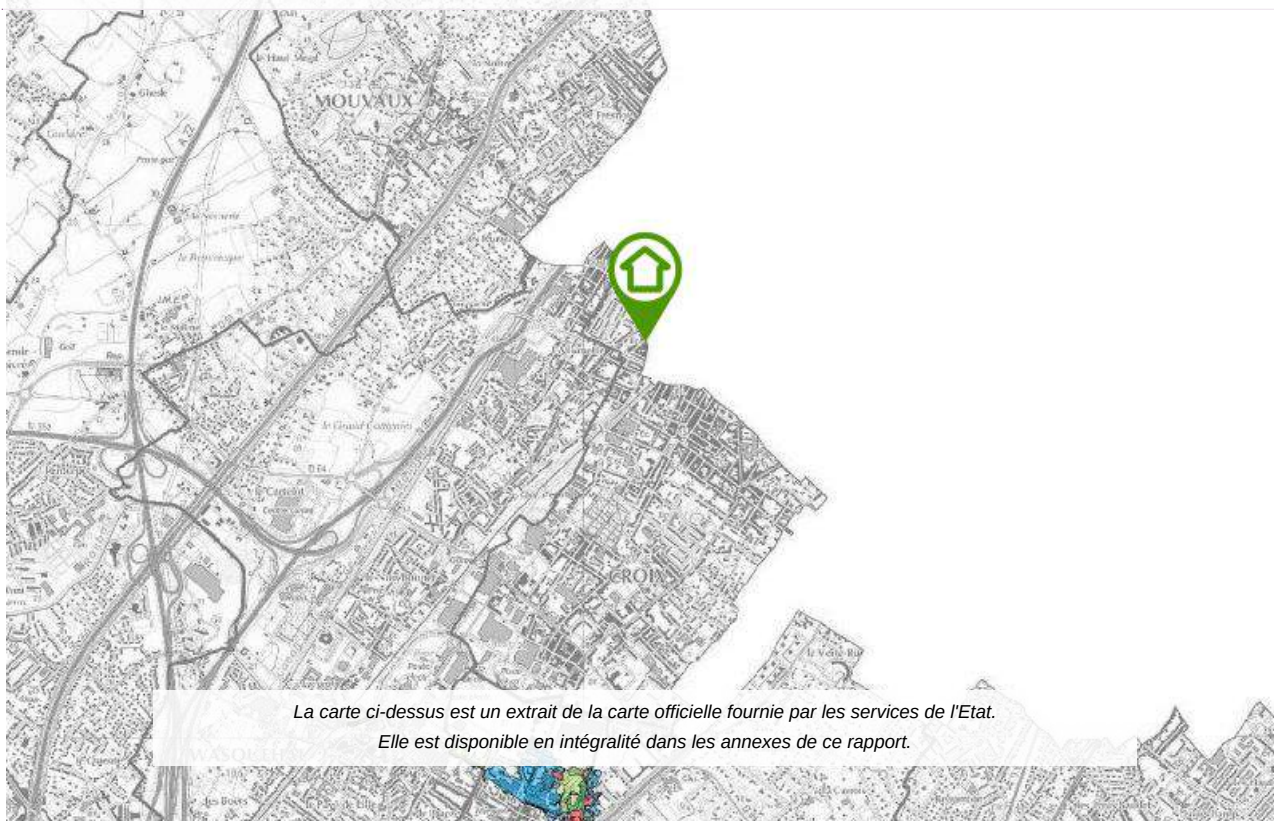
## Inondation

PPRn Par une crue (débordement de cours d'eau), approuvé le  
02/10/2015

## Non concerné\*

\* L'immeuble n'est pas situé dans le périmètre d'une zone à risques
