## CERTIFICAT DE SUPERFICIE

Adresse : **453 rue de la Martinoire  
59150 WATTRELOS**  
 Propriété de : **5834  
453 Rue de la Martinoire  
59150 WATTRELOS**  
 Mission effectuée le : **20/04/2022**  
 Date de l'ordre de mission : **01/04/2022**  
 N° Dossier : **5834 5834 20.04.22 C**

## Rapport de mission de repérage des matériaux et produits contenant de l'amiante pour l'établissement du constat établi à l'occasion de la vente d'un immeuble bâti

Articles R.1334-29-7, R.1334-14, R.1334-15 et 16, R.1334-20 et 21 du Code de la Santé Publique (introduits par le Décret n°2011-629 du 3 juin 2011) ;  
Arrêtés du 12 décembre 2012 ;

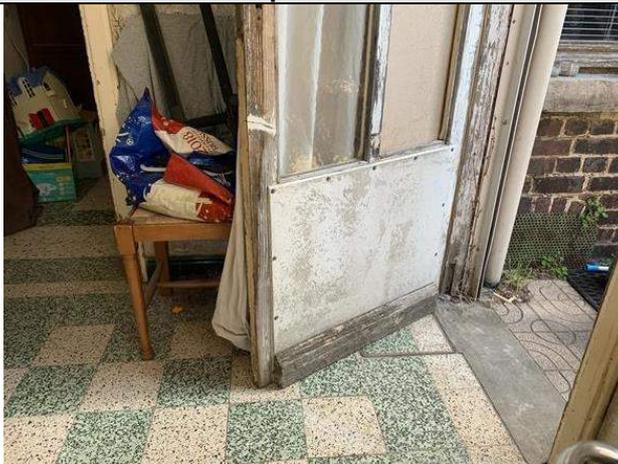
### ELEMENT : Soubassement porte Ext

N° Local	Local	Etage	Elément	Zone	Matériau / Produit	Liste	Critère(s) ayant permis de conclure	Etat de dégradation	Photo
6	Cuisine	RDC	Soubassement porte Ext	B	Fibre ciment (Plaques planes)	B	Jugement personnel	Matériaux non dégradé

<b>Nom du client</b>	<b>Numéro de dossier</b>	<b>Pièce ou local</b>
5834	5834 5834 20.04.22	RDC - Cuisine
<b>Matériau</b>	<b>Date de prélèvement</b>	<b>Nom de l'opérateur</b>
Fibre ciment (Plaques planes)		DESBUISSON victor
<b>Localisation</b>	<b>Résultat</b>	
Soubassement porte Ext - B	Présence d'amiante	
<b>Résultat de la grille d'évaluation</b>		
Evaluation périodique		
<b>Emplacement</b>

N° Local	Local	Etage	Elément	Zone	Matériau / Produit
6	Cuisine	RDC	Soubassement porte Ext	B	Fibre ciment (Plaques planes)

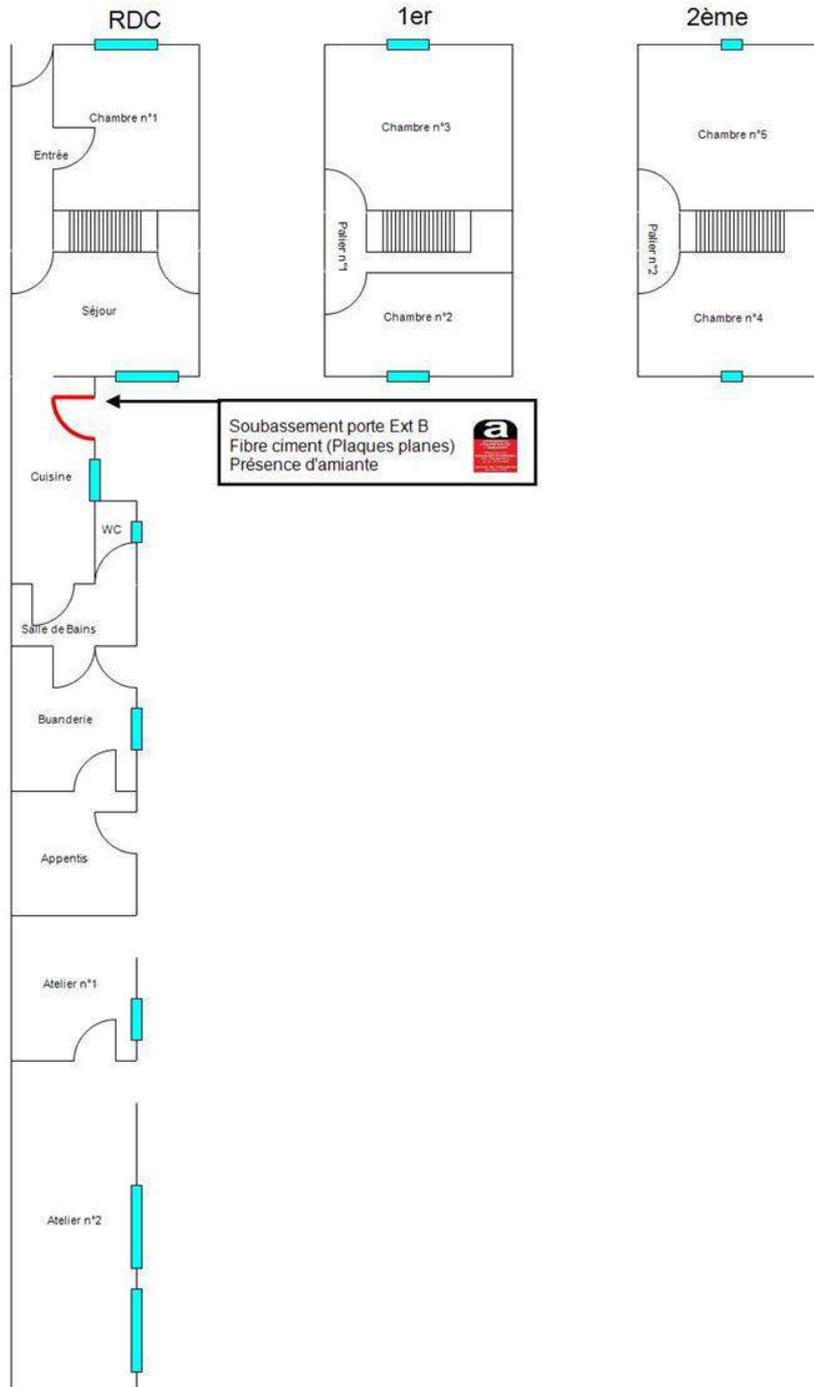
### PLANCHE DE REPERAGE USUEL

N° dossier :	5834 5834 20.04.22			Adresse de l'immeuble :	453 rue de la Martinoire 59150 WATTRELOS
N° planche :	1/1	Version :	0		
Origine du plan :	Cabinet de diagnostics			Bâtiment – Niveau :	Croquis

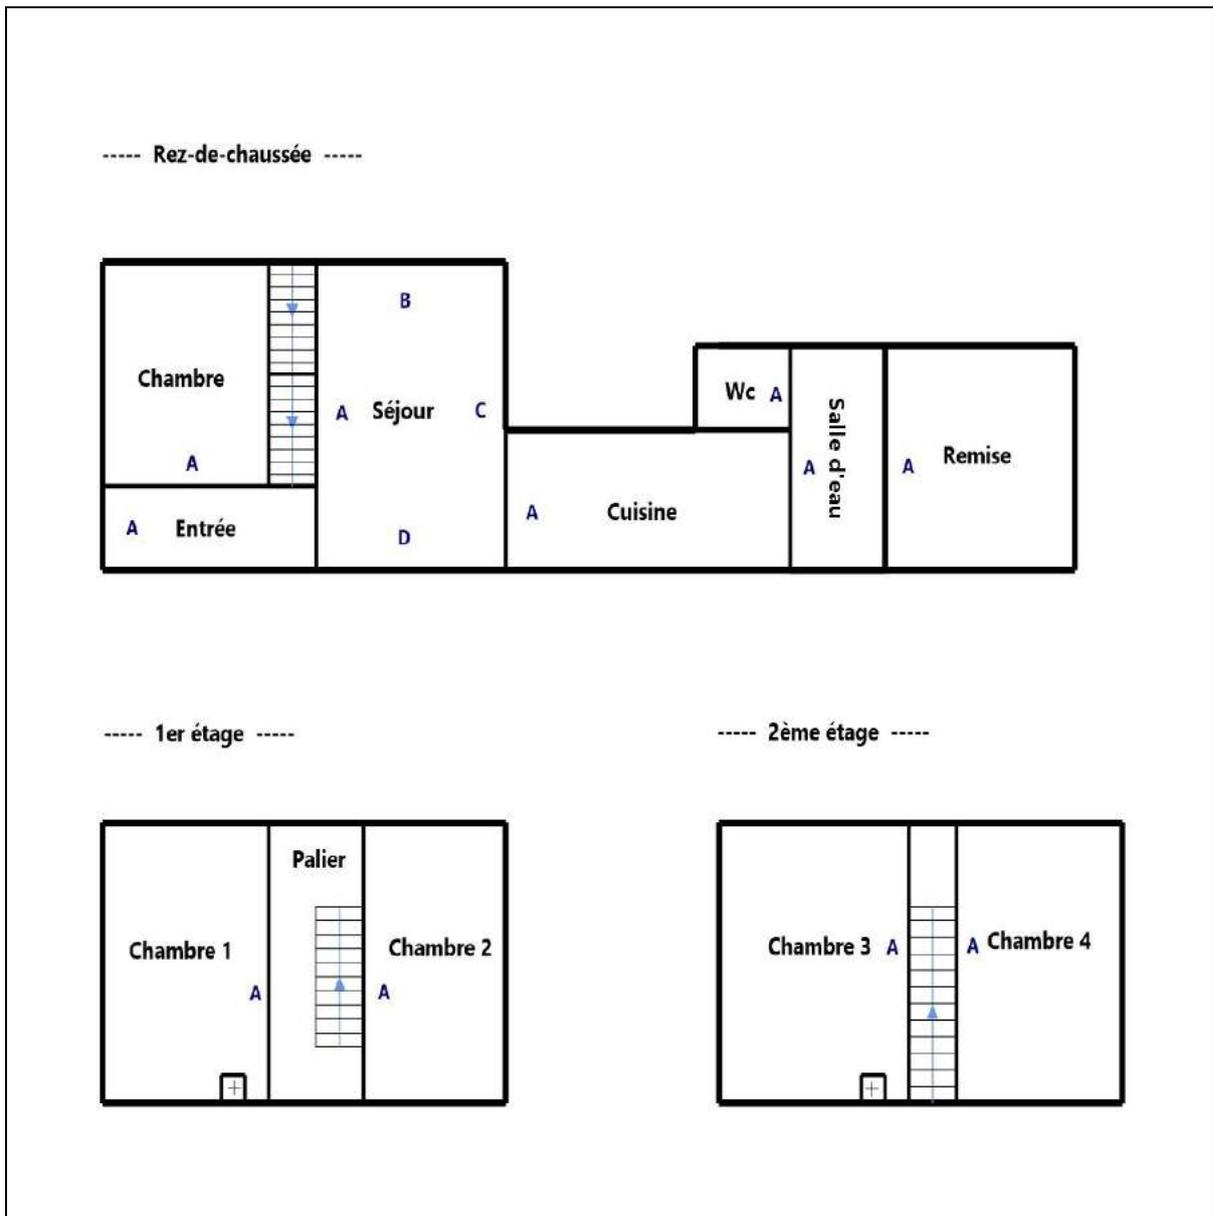
### 9.2 Croquis

A, B, C...	Zones de localisation des unités de diagnostic
------------	--
