Etat des Risques et Pollutions

Référence : 5727 5727 29.11.21
Réalisé par Jacques DESBUISSON
Pour le compte de AXIMO

Adresse du bien
36 rue de Barbieux - Résidence Chantilly A
59100 Roubaix

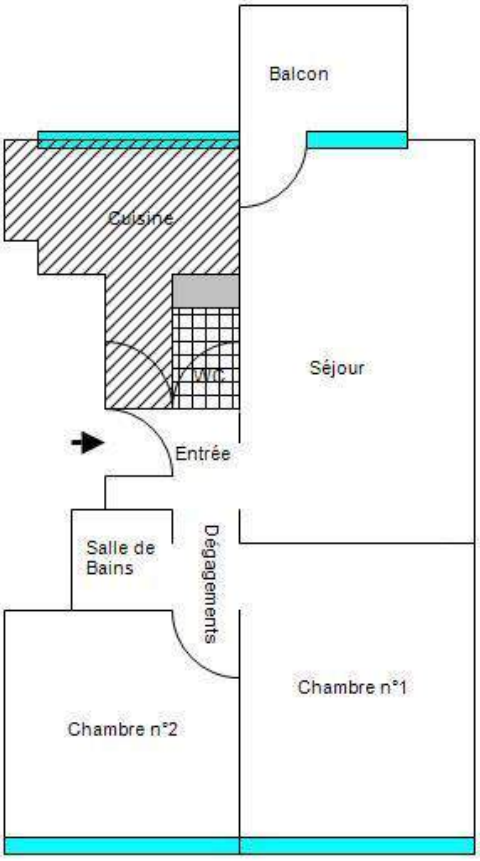
PLANCHE DE REPERAGE USEUL					
N° dossier :	5727 5727 29.11.21			Adresse de l'immeuble :	Résidence Chantilly A 36 rue de Barbieux 59100 ROUBAIX
N° planche :	1/2	Version : 0	Type : Croquis		
Origine du plan :	Cabinet de diagnostics			Bâtiment – Niveau :	Croquis Lot n°72

Plancher Sol
Colle noire
Présence d'amiante

Plancher Sol
Dalles plastiques + Colle noire
Présence d'amiante
