PROCÈS VERBAL DE CONSTAT ET DE DESCRIPTION

L'AN DEUX MILLE VINGT-DEUX, LE QUATRE NOVEMBRE

Certifie m'être transporté ce jour à **TOURCOING (59200) 77 rue de Lille**, à l'effet de procéder à la description des lots 40, 94 et 110.

RESIDENCE LEVERRIER : TOURCOING 77 rue de Lille – 2,4 et 6 rue Leverrier,

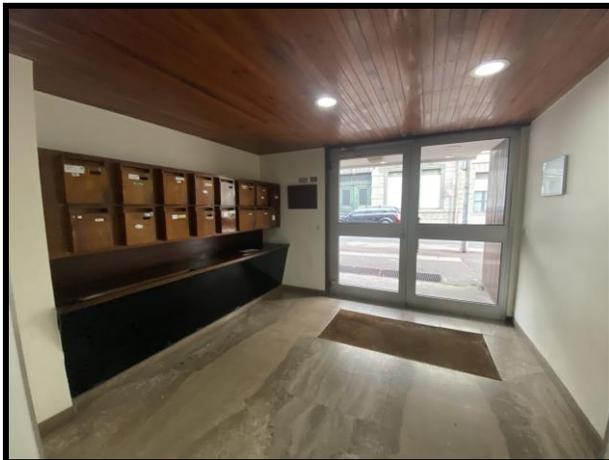
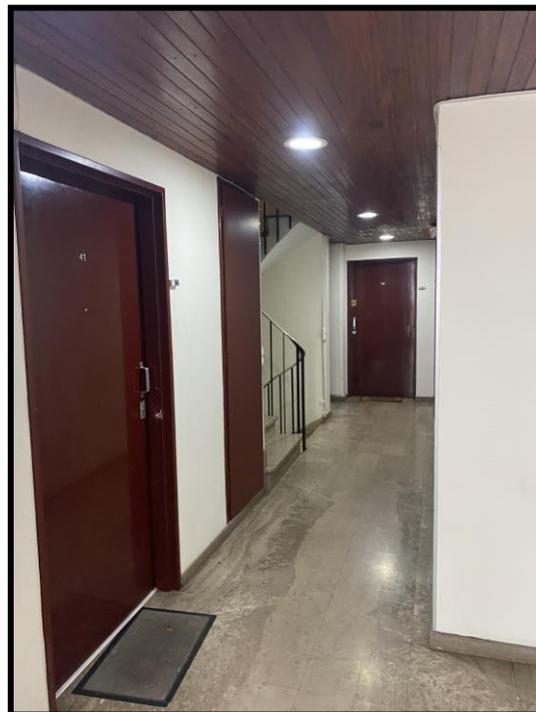
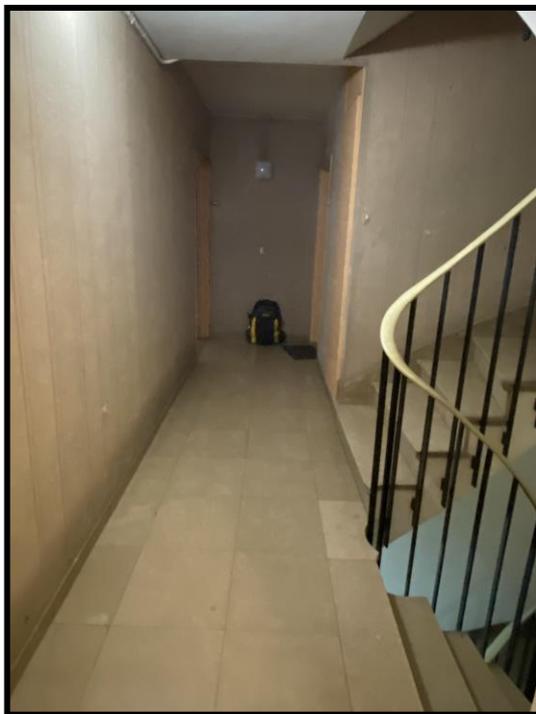
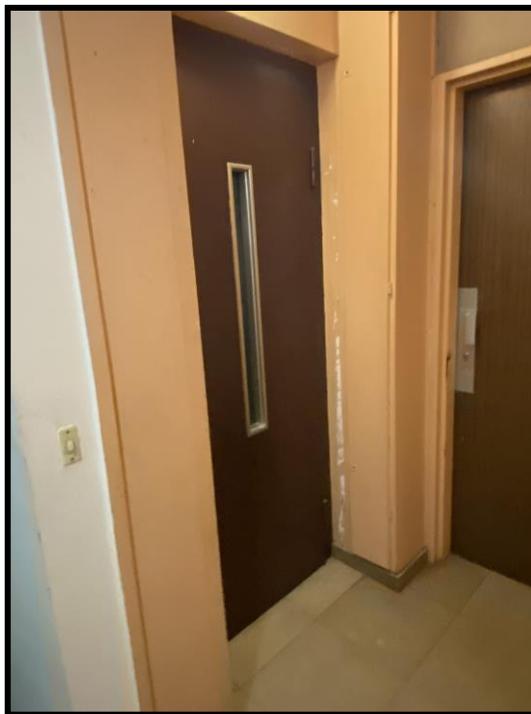
Parties communes

L'ensemble est parfaitement entretenu.

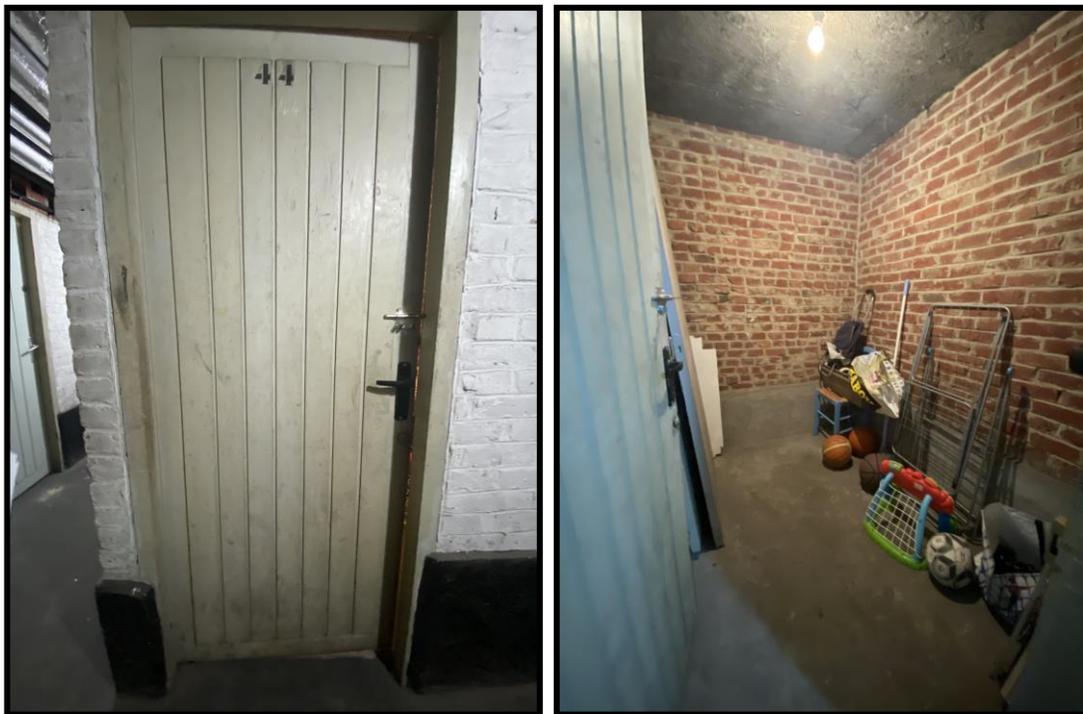
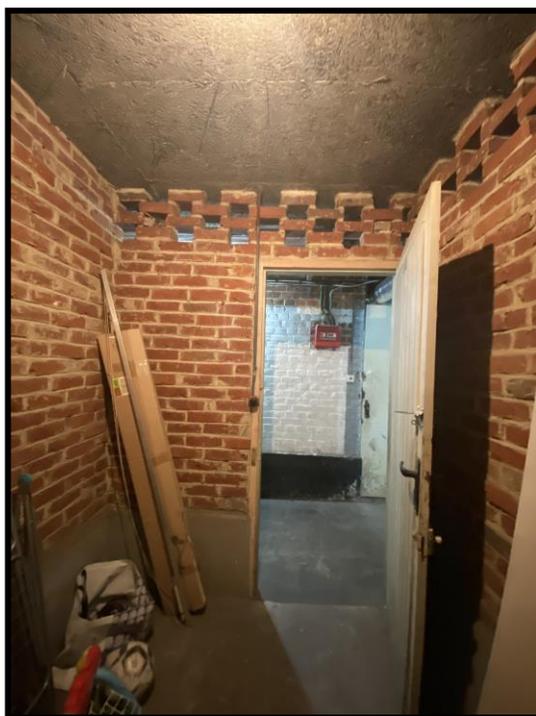
Lot 40 – une cave située au sous-sol (R-1)

On y accède par une porte pleine en bois équipée d'une serrure. La porte est ouverte à mon arrivée. Cette cave est à l'état brut, éclairée par un point lumineux au plafond.

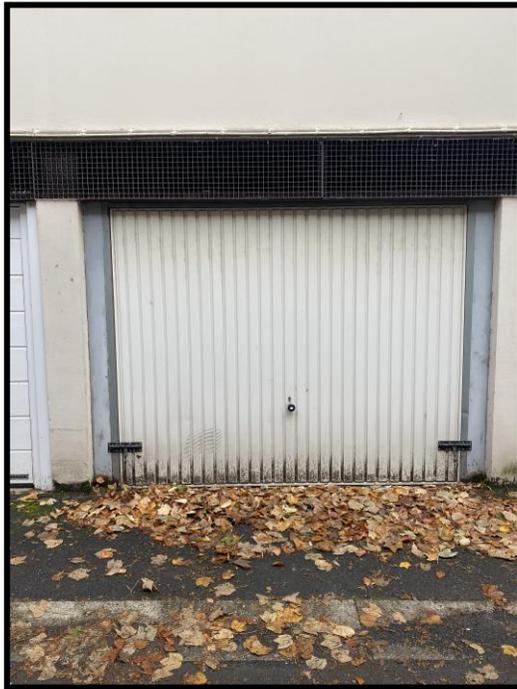
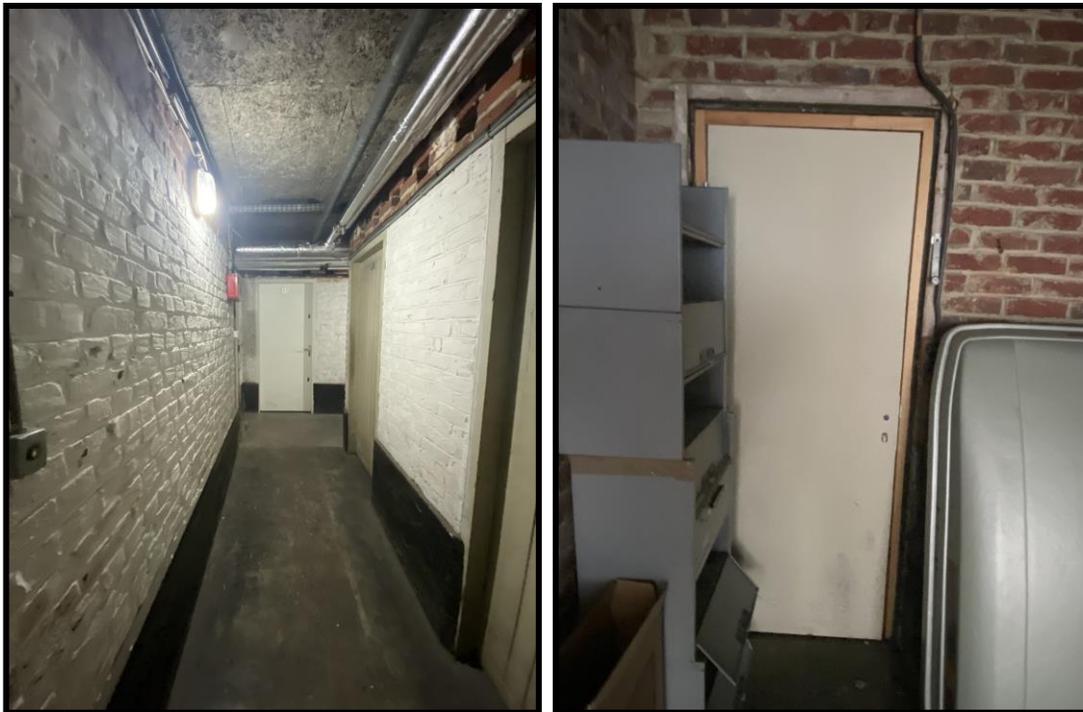
En fond de garage, il existe une porte d'accès aux parties communes caves.

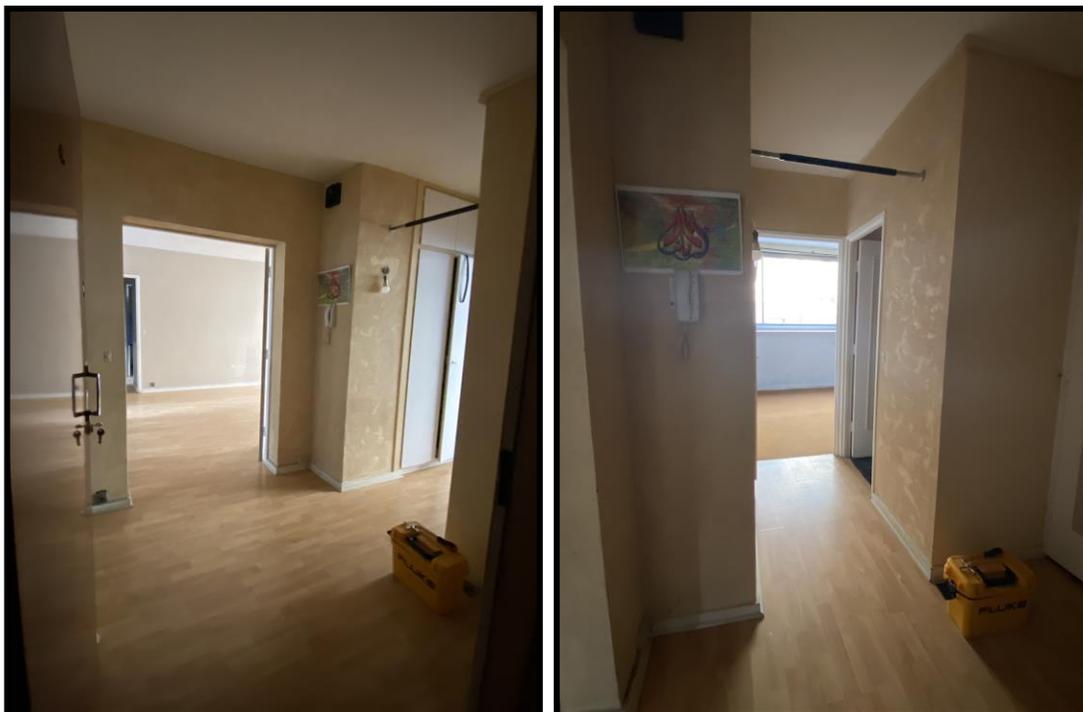
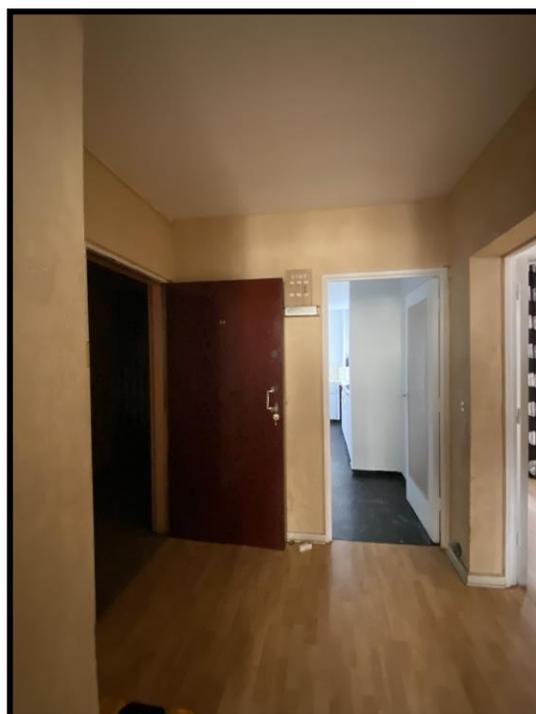
- ↳ Sol recouvert d'un parquet stratifié avec plinthes en bois.
- ↳ Murs peints façon taloche.
- ↳ Plafond blanchi.

Il s'agit d'une pièce aveugle, laquelle distribue la pièce wc, une pièce d'eau, une chambre, la cuisine et la pièce à vivre.

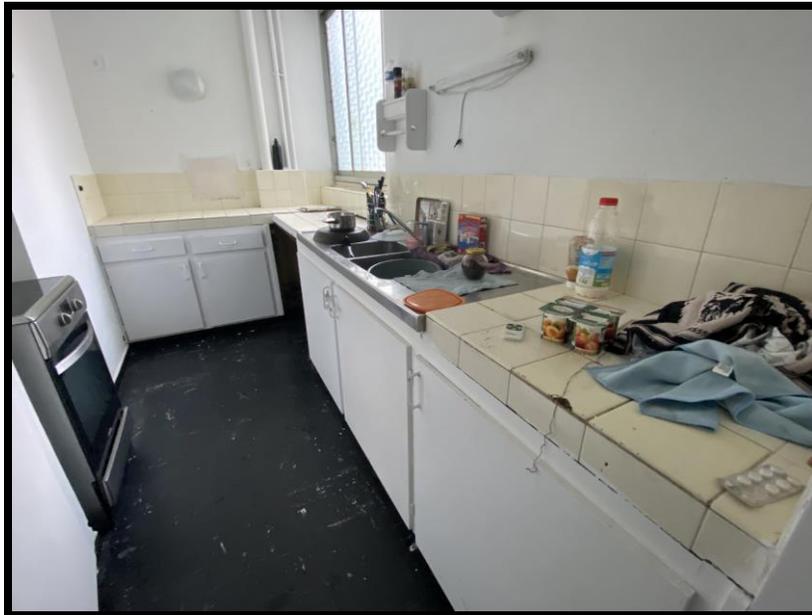
Cuisine

- ↪ Sol recouvert de dalles plastiques imitation carrelage en mauvais état avec plinthes
- ↪ En faïence noire.
- ↪ Murs blanchis.
- ↪ Plafond blanchi.

Cette pièce est éclairée par un châssis deux baies coulissantes en aluminium, d'origine, avec simple vitrage.

Le tout en mauvais état.

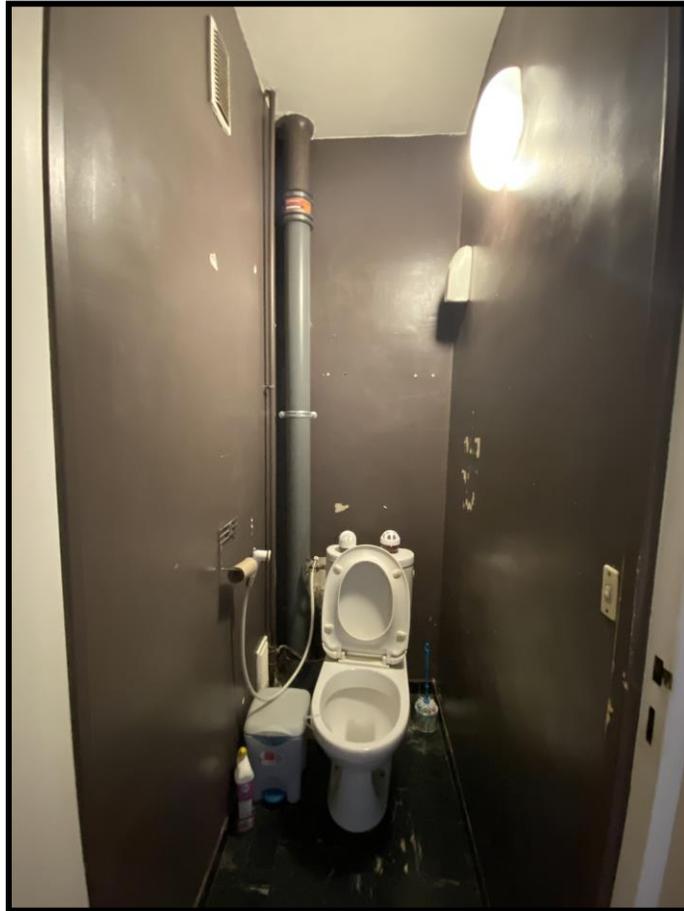
Wc

- ↪ Sol dalles plastifiées.
- ↪ Plinthes en faïence noire.
- ↪ Murs badigeonnés en gris.
- ↪ Plafond blanchi.

Il s'agit d'une pièce aveugle, éclairée par un point lumineux en applique.

Équipement électrique vétuste.

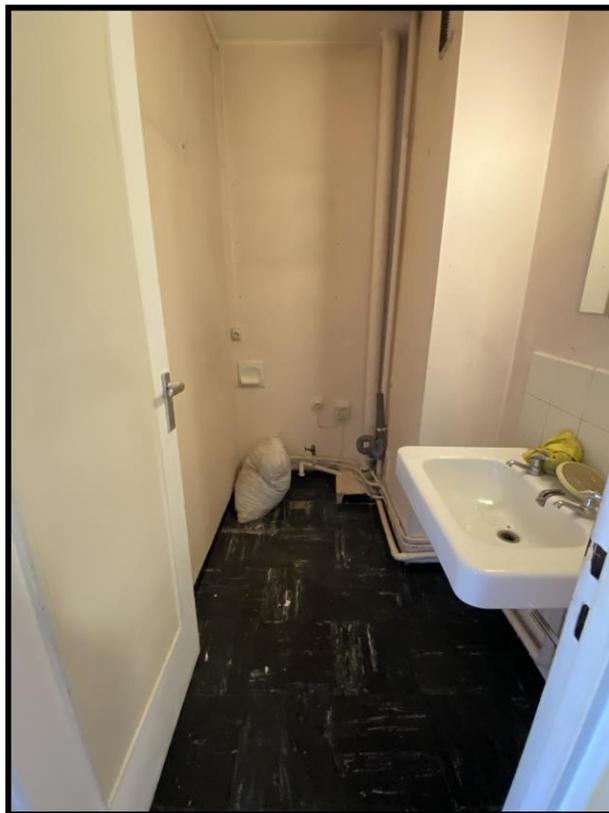
Pièce d'eau

- ↳ Même décoration,
- ↳ Mêmes dalles plastifiées au sol imitation carrelage et plinthes en faïence noire.
- ↳ Murs et plafond recouverts de fibre de verre peinte.

- Un lavabo une vasque avec robinetterie.
- Une petite crédence carrelée au droit de l'ensemble.
- Une arrivée d'eau et un tuyau de vidange pour machine à laver.
- Bouches d'aération haute et basse.

Prises électriques et interrupteur, le tout vétuste dont une prise triphasé.
