PROCÈS VERBAL DE CONSTAT ET DE DESCRIPTION

Certifie m'être transporté ce jour à **ROUBAIX (Nord) 114 à 142 rue Rollin** à l'effet de procéder à la description des lots 8 & 18 faisant partie de l'ensemble immobilier figurant au cadastre Section AH n°436, 469 & 470, savoir :

- \rightarrow Lot 8 Un appartement au 3ème étage,
- \rightarrow Lot 18 une cave au sous-sol

114 à 142 rue Rollin

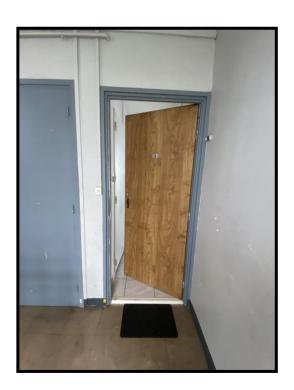
Couloir d'entrée

Accès par une porte pleine avec placage stratifié, dépourvue de quincaillerie mais avec une serrure.

Sol barre de seuil métallique, carrelage avec plinthes carrelées.

Murs et plafond blanchis.

Cette pièce aveugle est éclairée par un point lumineux au plafond.

Équipement électrique habituel, dont certains éléments sont arrachés.

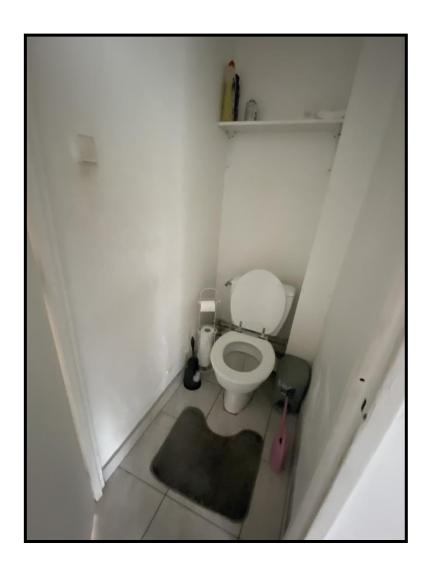
On y accède par une porte en bois pleine équipée de quincailleries.

Murs et plafond blanchis.

Cette pièce aveugle est éclairée par un point lumineux au plafond.

Présence d'un siège wc avec chasse d'eau double bouton.

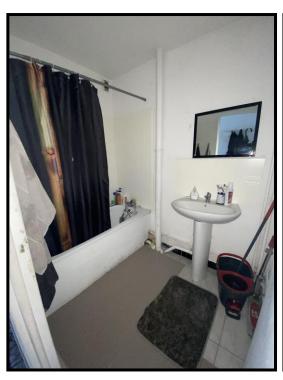
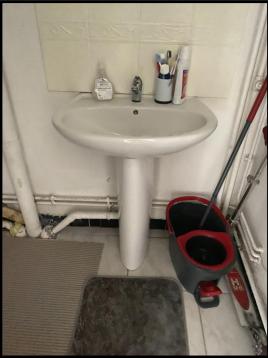
Salle d'eau

Accès par une porte identique à la précédente.

Décoration identique avec sol carrelé, plinthes carrelées, murs et plafond blanchis. Cette pièce aveugle est éclairée par un plafonnier. Équipements :

- Un lavabo sur colonne avec robinetterie mitigeur.
- Une baignoire en acier émaillé avec robinetterie. Carrelage de protection
- au droit de l'ensemble, habillage de baignoire sur panneau bois stratifié.

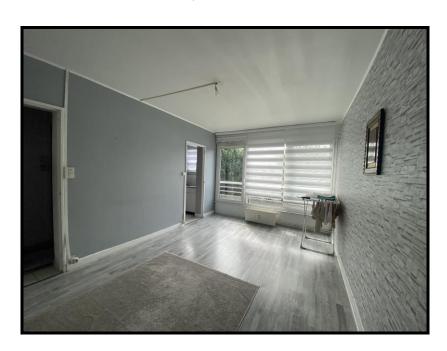
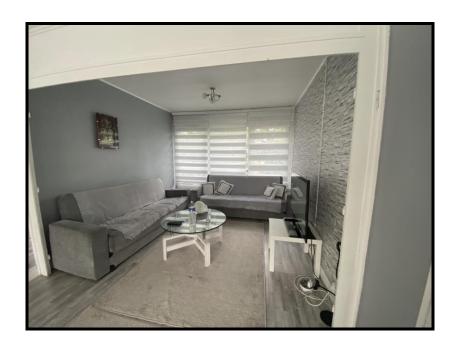
Pièce à vivre

On y accède depuis le couloir d'entrée par une porte pleine en bois équipée de quincailleries.

- Sol avec barre de seuil métallique, parquet stratifié, quart-de-rond, plinthes en bois.
- Murs recouverts de papier peint.
- Plafond blanchi. Décoration récente.

Cette pièce est éclairée par un point lumineux au plafond et naturellement, par deux châssis de fenêtres pvc deux fois un ouvrant avec double vitrage, avec au centre, un châssis fixe, protégés en extérieur par une garde-corps métallique.

Entre le coin salon et le séjour, des portes de distribution ont été déposées.

Prises électriques, interrupteurs, prise d'antenne, fibre optique.

Deux radiateurs en tôle avec vanne simple.

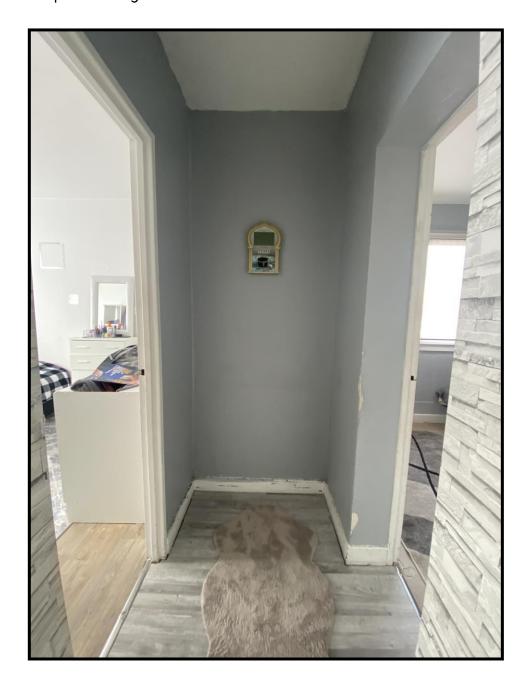
Petit couloir de liaison avec les chambres

L'accès est direct.

La décoration est identique à celle du coin salon-séjour avec parquet stratifié, plinthes en bois, papier peint mural peint, plafond blanchi.

Il s'agit d'une pièce aveugle.
