PROCÈS VERBAL DE CONSTAT ET DE DESCRIPTION

L'AN DEUX MILLE VINGT-QUATRE, LE VINGT-QUATRE AVRIL

Certifie m'être transporté ce jour à **TOURCOING (59200), Résidence Toison d'Or, Centre de Gaule**, à l'effet de procéder à la description des lots 42 et 117 faisant partie de l'ensemble immobilier figurant au cadastre Section EZ n°179 et 181, savoir :

Lot 42 – Un appartement lot B42 situé au 9^{ème} étage

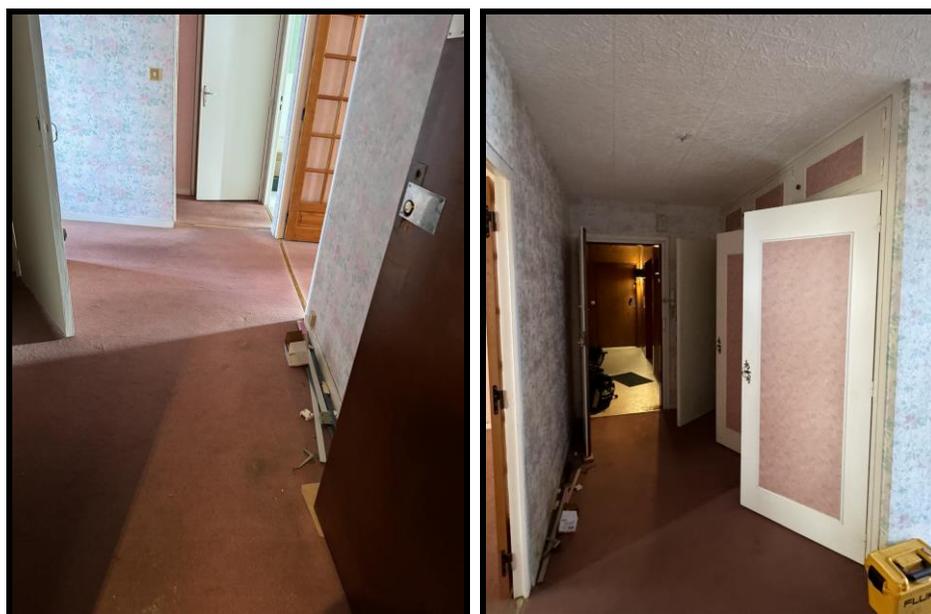
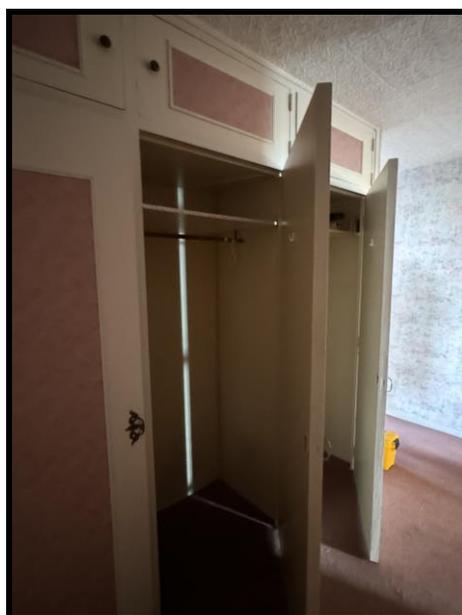
Équipement électrique composé d'interrupteurs, une prise électrique, un boîtier carillon à piles qui ne fonctionne pas, une arrivée de fils avec domino au plafond, une prise téléphone.

Cette partie hall d'entrée dessert, sur la gauche, un couloir de distribution vers chambres et salle de bains.

Sur la droite, la partie salon-séjour et le dégagement cuisine.

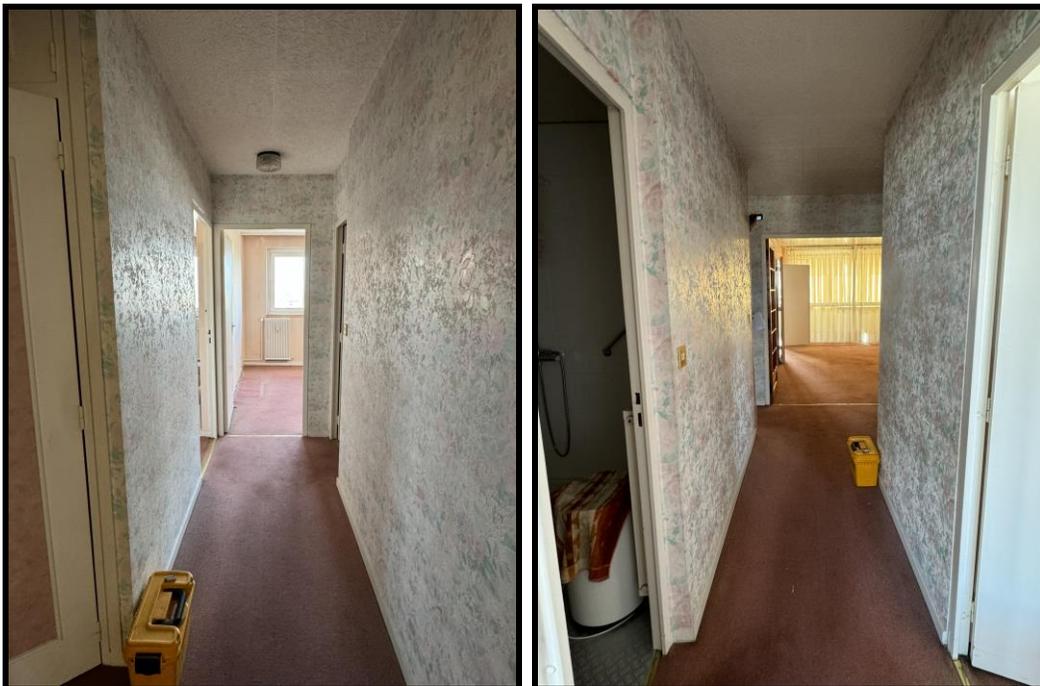
Dégagement chambres

La décoration est identique à celle du hall d'entrée.

Il s'agit d'une pièce aveugle éclairée par un point lumineux.

Interrupteur double.

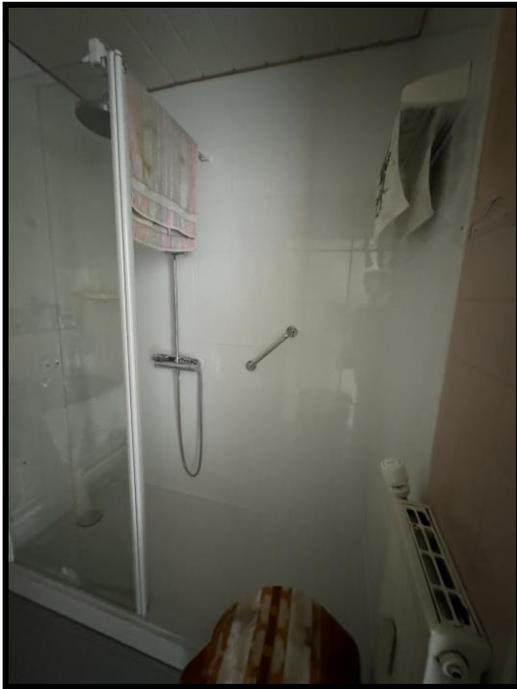
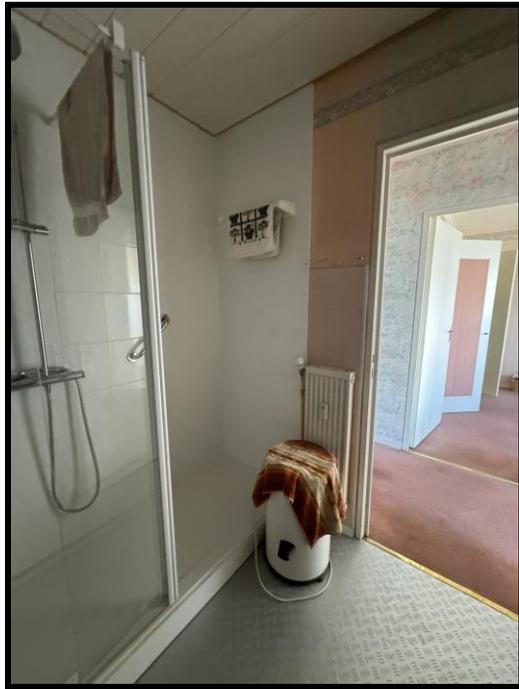
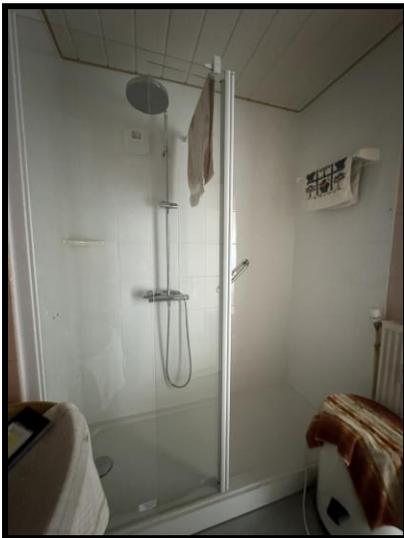
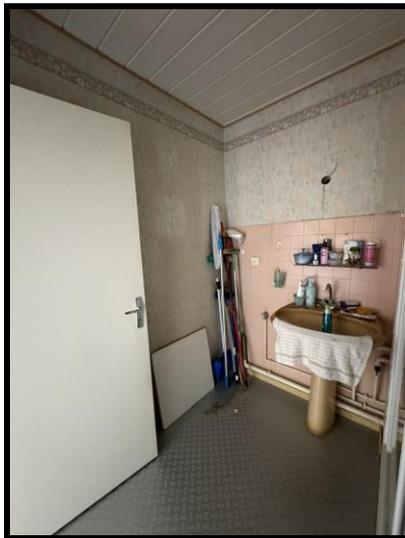
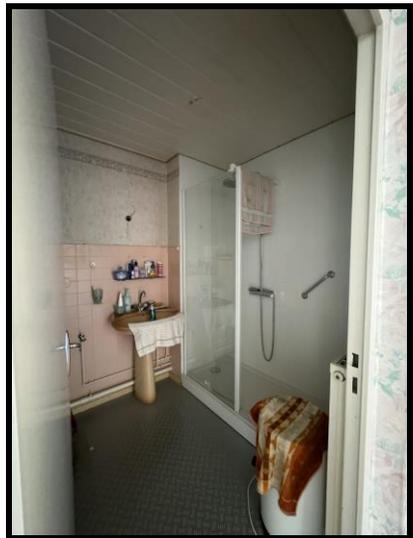
Salle d'eau

- ↪ Sol avec barre de seuil métallique et revêtement souple imitation plaques métal.
- ↪ Plinthes en stratifié.
- ↪ Murs recouverts de papier peint aux deux tiers. Le reste est recouvert d'une faïence
- ↪ au niveau du coin lavabo et d'une faïence au niveau coin cabine de douche.
- ↪ Plafond avec lambris plastifié ; une arrivée de fils à nu.

Présence d'un point lumineux en applique avec arrivée de fils avec domino.

- Une cabine de douche avec un receveur en résine récent. Habillage des murs carrelé.
- Un lavabo sur colonne ancien avec robinetterie eau chaude/eau froide.
- Une arrivée d'eau et un tuyau de vidange pour machine à laver sur la gauche.
- Un radiateur en tôle avec vanne thermostatique et décompteur numérique.

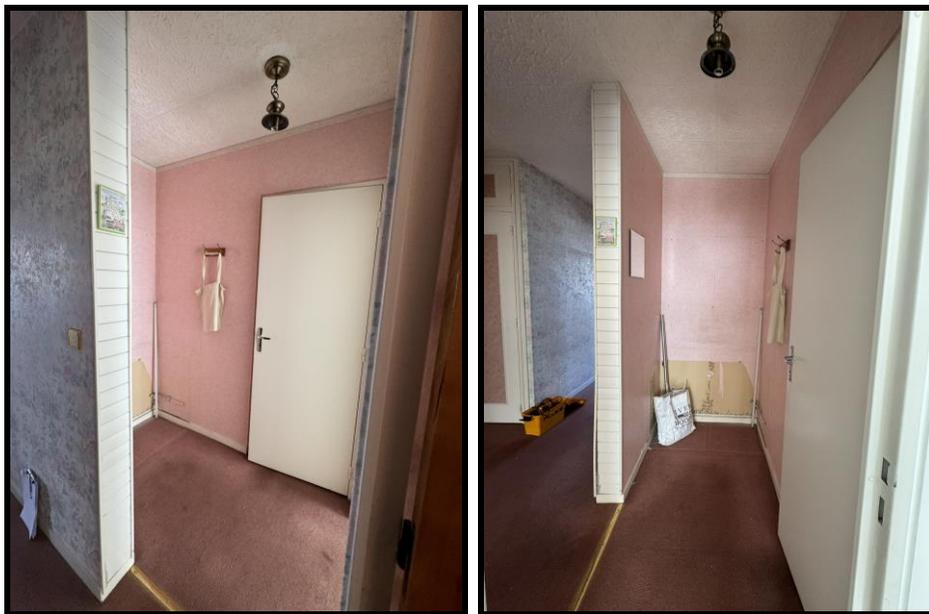
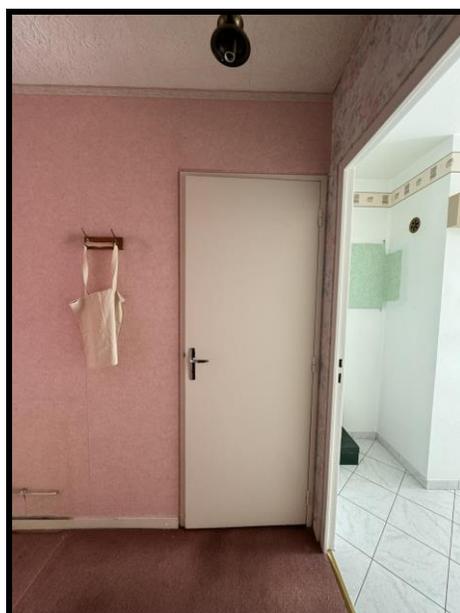
↳ Décoration identique que le hall d'entrée.

Ce couloir distribue la pièce wc.

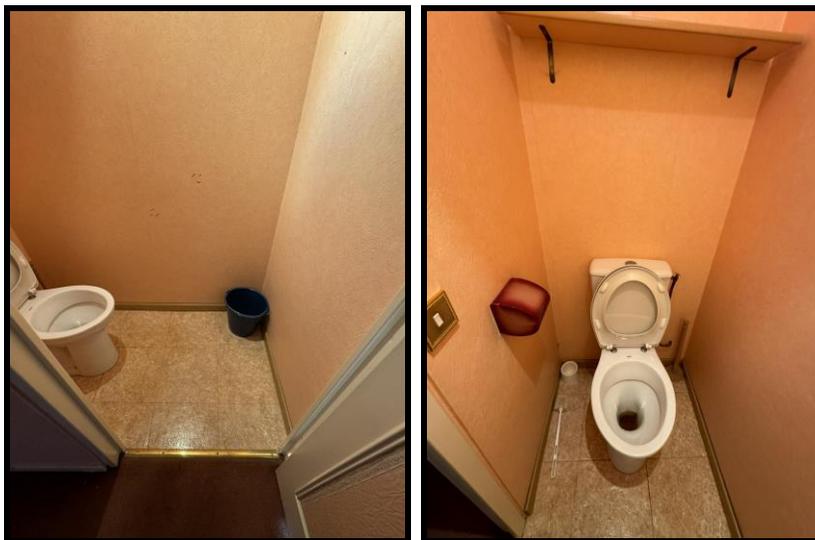
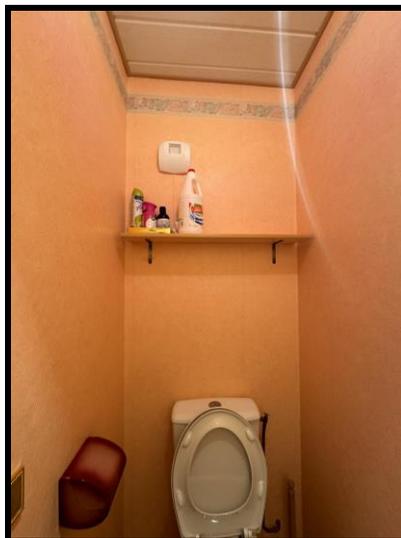
Pièce wc

- ↪ Sol avec barre de seuil laiton et revêtement dalles plastifiées
- ↪ Plinthe en stratifié.
- ↪ Papier peint mural.
- ↪ Dalles plastifiées au plafond.

Cette pièce aveugle est éclairée par un point lumineux au centre du plafond.
Présence d'un siège wc et d'une vmc.

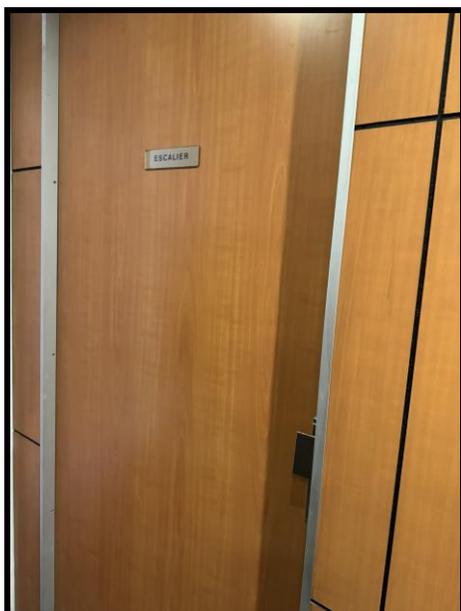
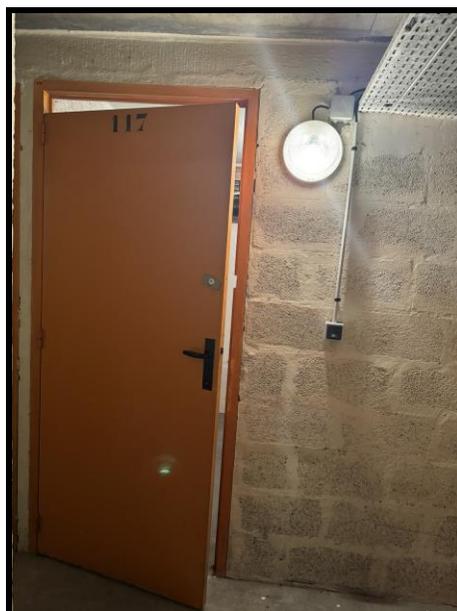
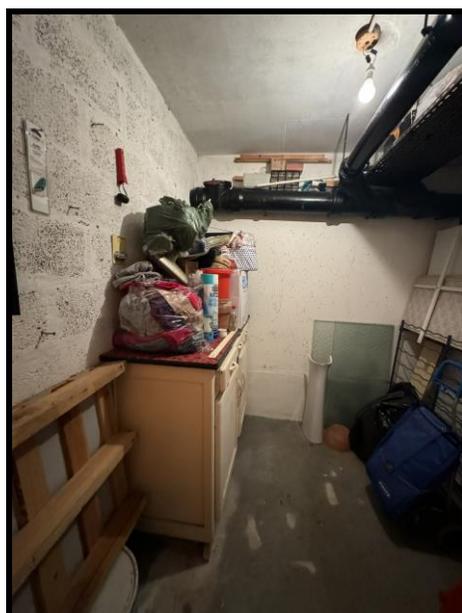
Lot 117 – une cave en sous-sol

Cette cave se situe dans le bâtiment B au -1.

La cave est à l'état brut, éclairée par un point lumineux au plafond.

Présence d'un interrupteur.
