PROCÈS VERBAL DE CONSTAT ET DE DESCRIPTION

**L'AN DEUX MILLE VINGT-ET-UN
LE DIX MARS**

Certifie m'être transporté ce jour à **FACHES THUMESNIL 111 rue Jean Jaurès, résidence la Croisée du Sud** à l'effet de procéder à la description des lots 144 et 67 de l'ensemble immobilier figurant au cadastre Section AO n°141, à savoir :

- lot 144 : un appartement de type III portant le numéro 58 au 6^{ème} étage du bâtiment A.
- lot 67 : Une cave portant le numéro 10 en sous-sol.

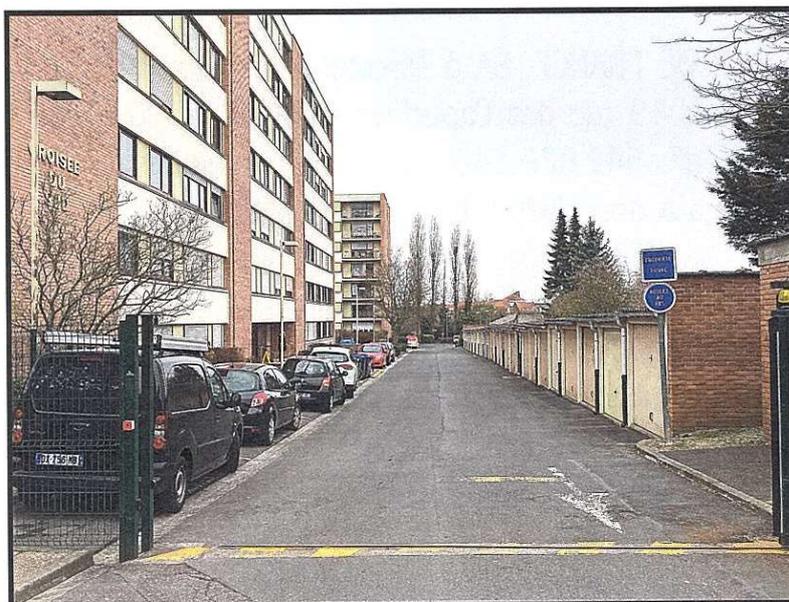
La résidence CROISEE DU SUD est composée de deux bâtiments. Le bâtiment A se situe à l'entrée de la résidence qui est sécurisée de la voie publique par un portail.

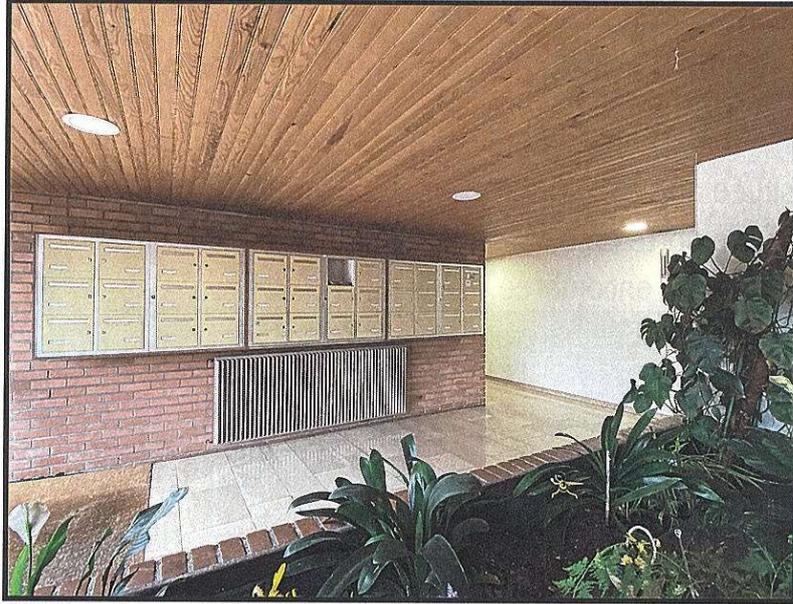
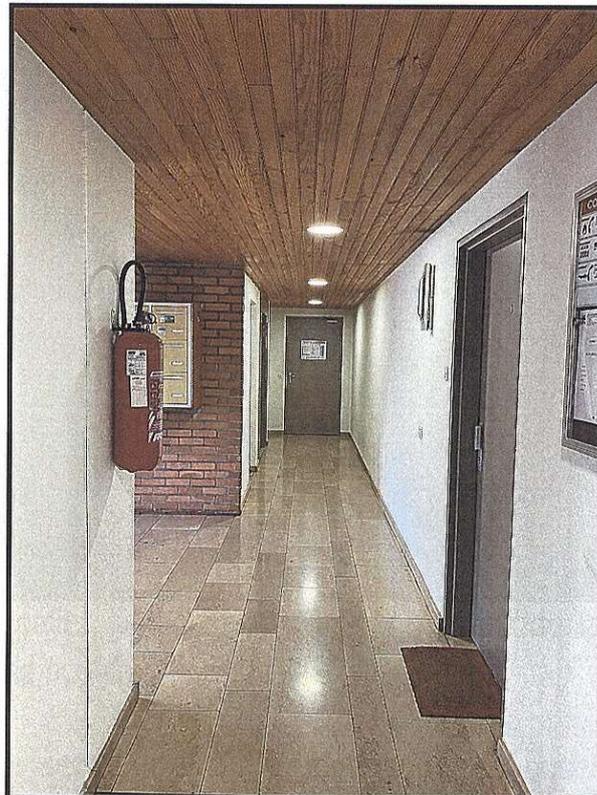
La résidence est dotée d'un gardien à demeure.

Les parties communes sont parfaitement entretenues.

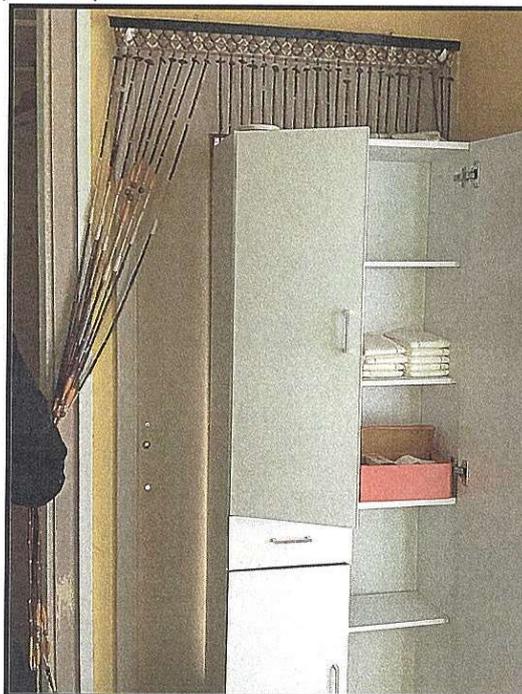
La décoration à l'intérieur est ancienne.
Équipement électrique habituel.
Un ancien disjoncteur et porte-fusibles.

Face à l'entrée de cette pièce, porte de distribution donnant accès vers la cuisine.
