PROCES-VERBAL DE CONSTAT

L'AN DEUX MILLE VINGT TROIS
LE VINGT SEPT SEPTEMBRE

Me suis rendu ce jour, 25 rue de Maquétra sur la commune de SAINT-MARTIN-BOULOGNE (62280) afin d'établir la description des lieux, leur composition et superficie et indiquer tous autres renseignements utiles sur les lots appartenant à la SNC LES TERRASSES DU MONASTERE ;

La résidence LES TERASSES DU MONASTERES est située 25 rue de Maquétra dans le centre de la commune de SAINT-MARTIN-BOULOGNE (62280), commune de 11 000 habitants, limitrophe avec la commune de BOULOGNE-SUR-MER.

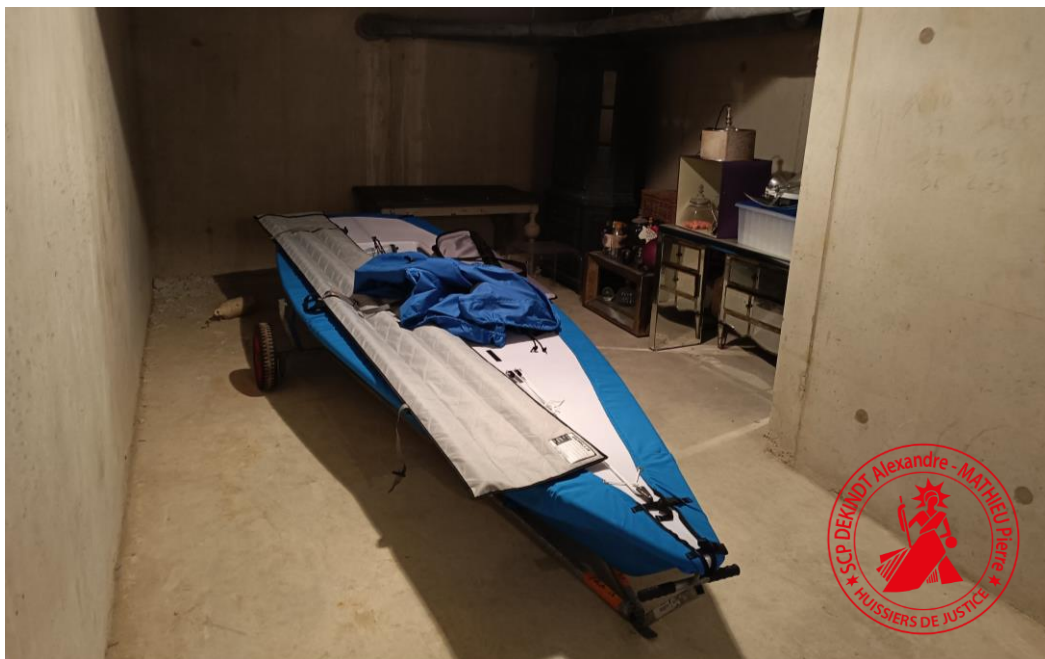
Photo 4

Présence également d'un bateau à l'intérieur. Le bateau appartient à Monsieur MEESEMAECKER François, Président du Conseil Syndical. Le bateau sera retiré avant la vente du lot m'indique son épouse. (cf. photo 4)

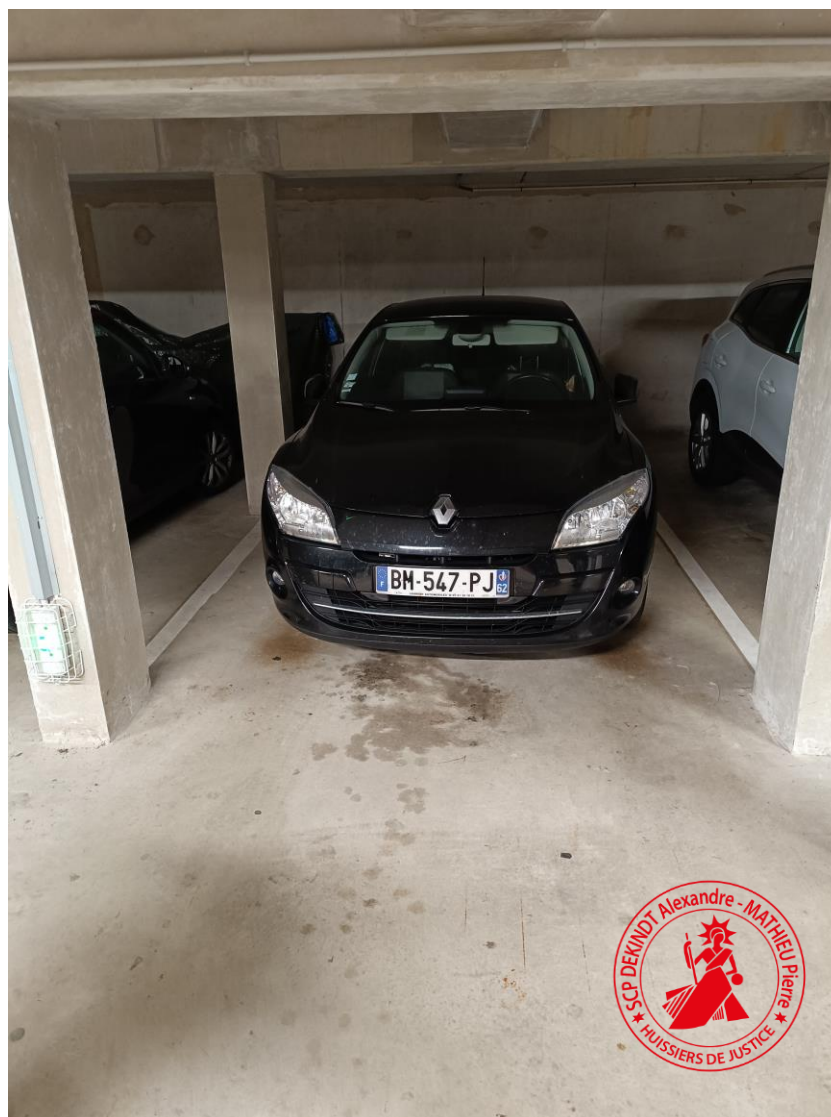
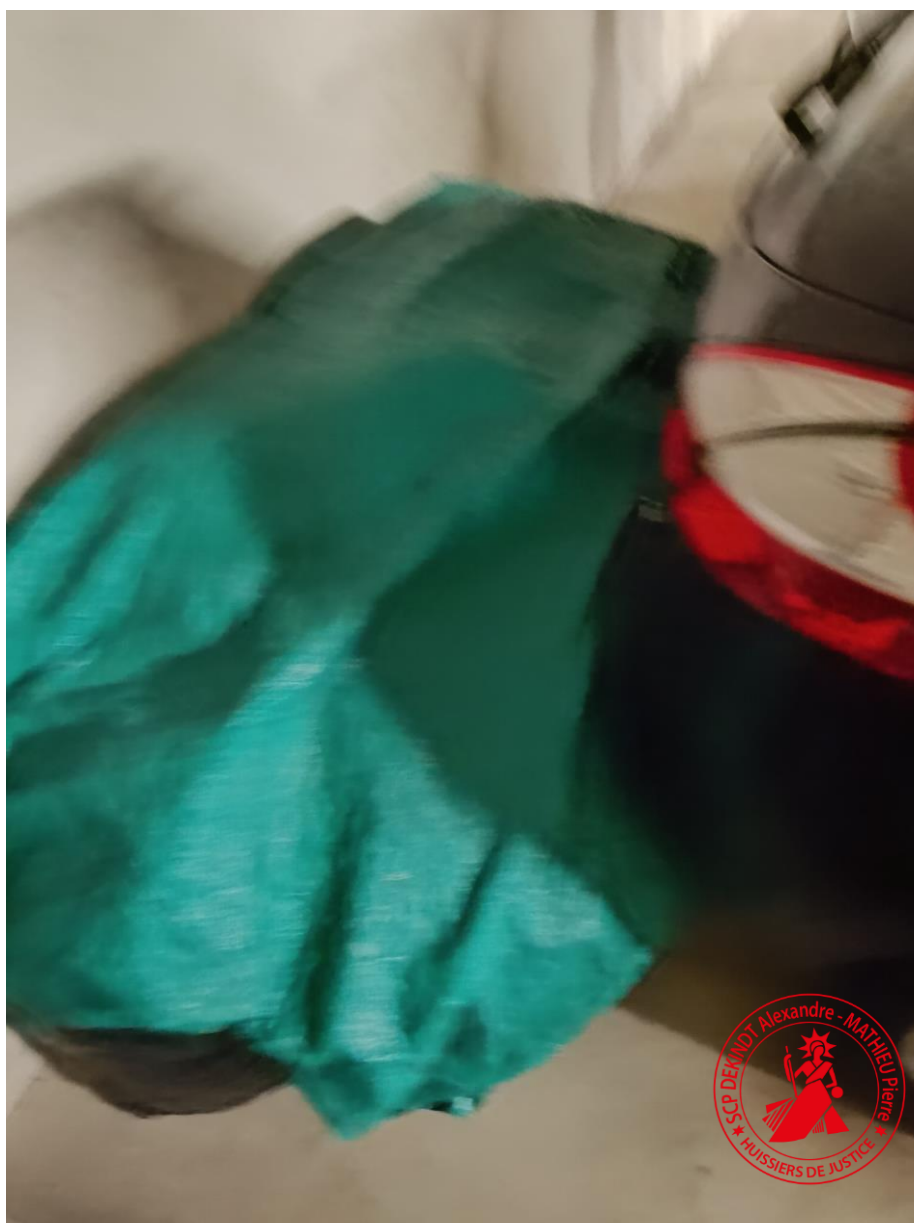
Emplacement de parking d'une surface de 12.30 mètres carrés occupé lors de mes constatations par un véhicule de marque RENAULT immatriculé BM-537-PJ. Derrière le véhicule se trouvent entreposés des sacs. (*cf. photos 6 et 7*)

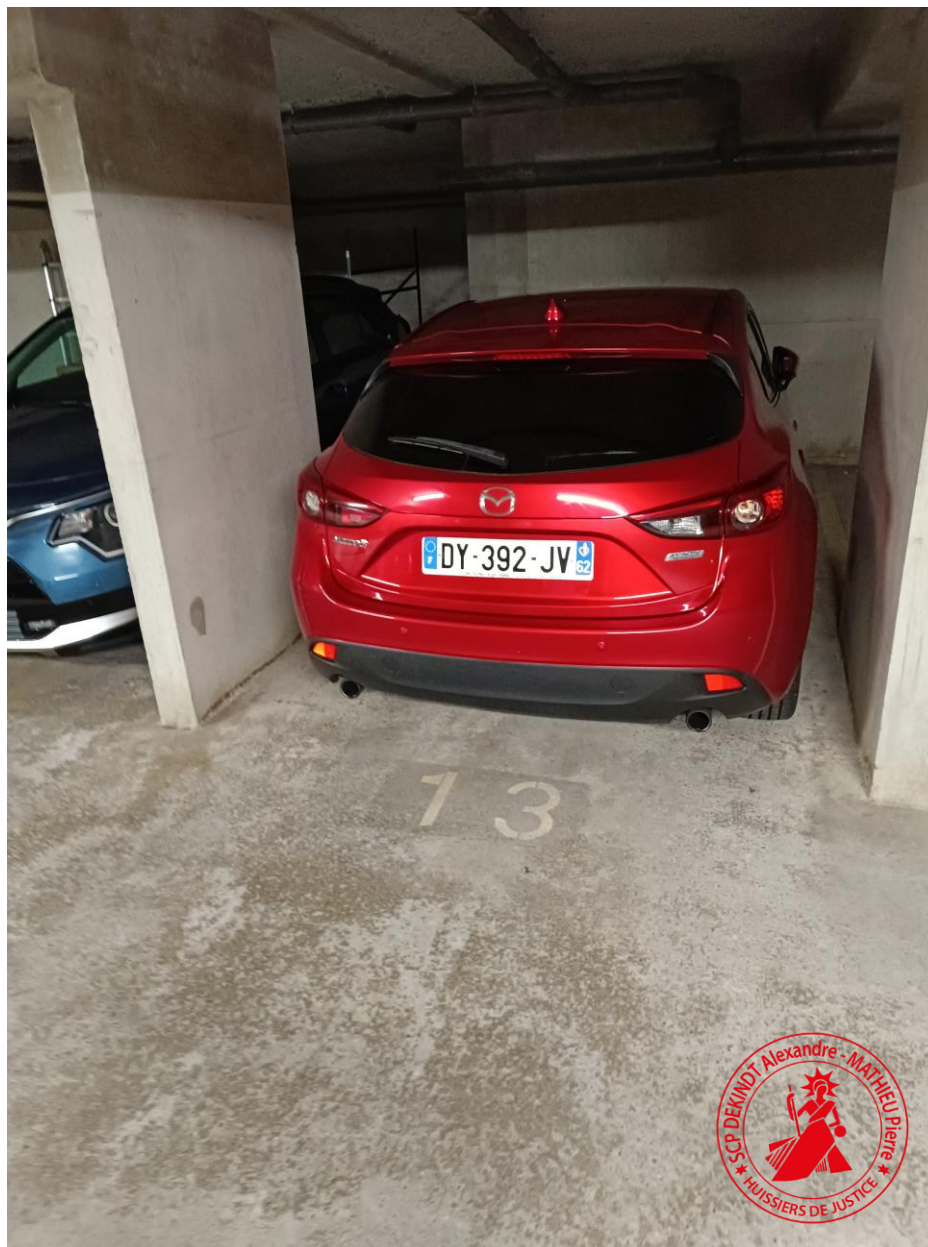
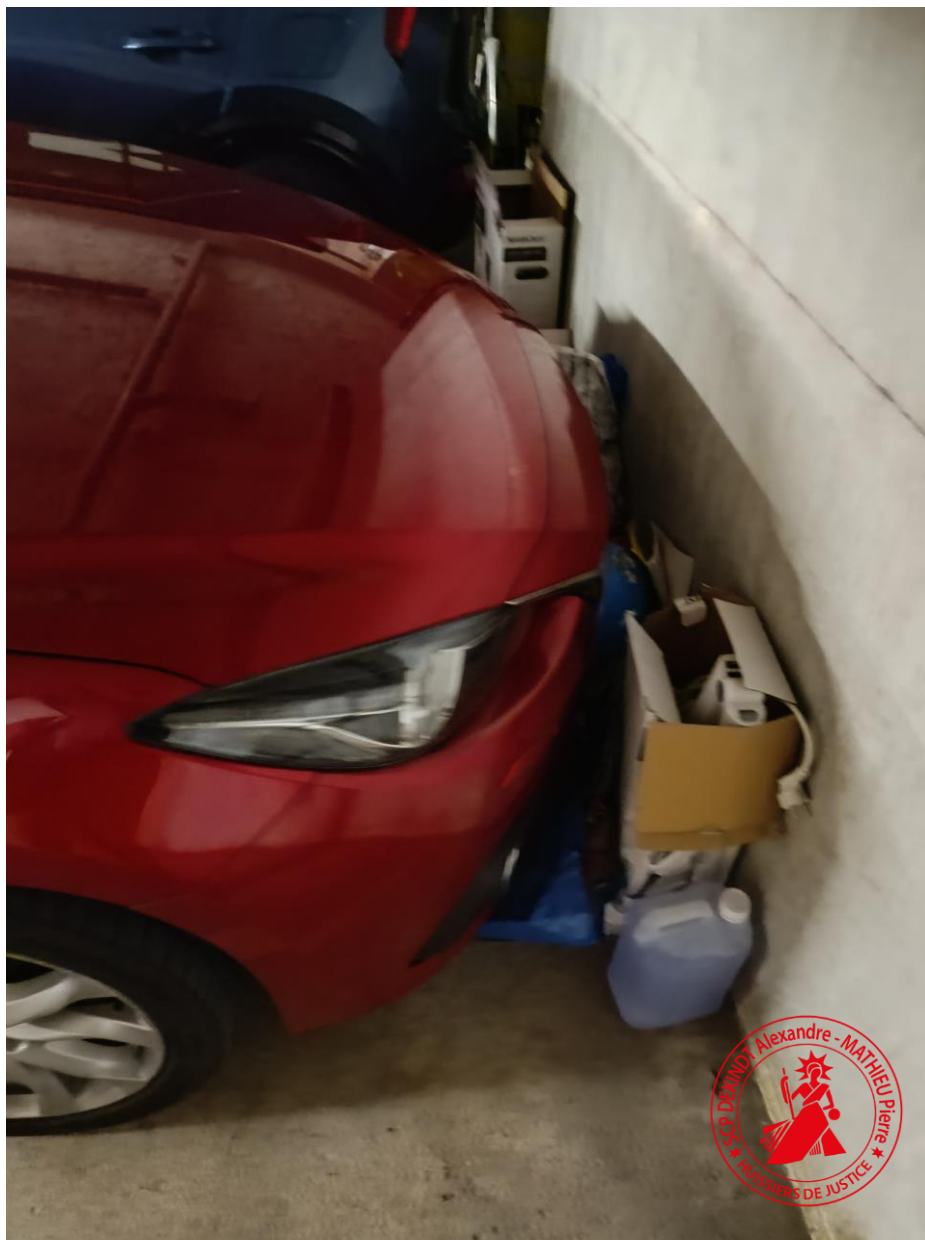
Emplacement de parking d'une surface de 10.27 mètres carrés occupé lors de mes constatations par un véhicule de marque MAZDA immatriculé DY-392-JV. Présence de cartons derrière le véhicule. (*cf. photos 8 et 9*)

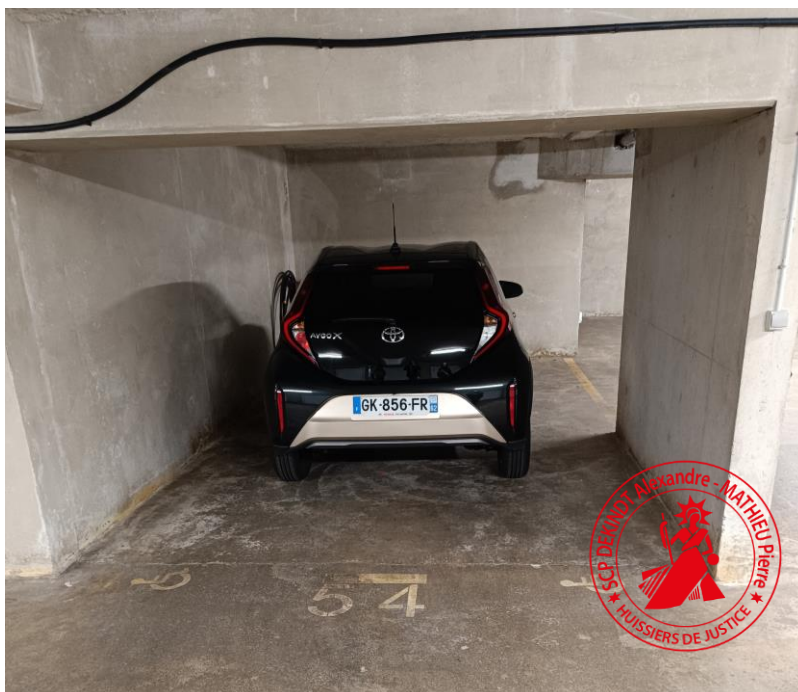
Photo 16

Emplacement de parking pour personnes à mobilité réduite d'une surface de 18.02 mètres carrés occupé lors de mes constatations par un véhicule de marque TOYOTA immatriculé GK-856-FR. Présence de cartons, divers éléments et d'un pneu derrière le véhicule. (cf. *photo 16*)

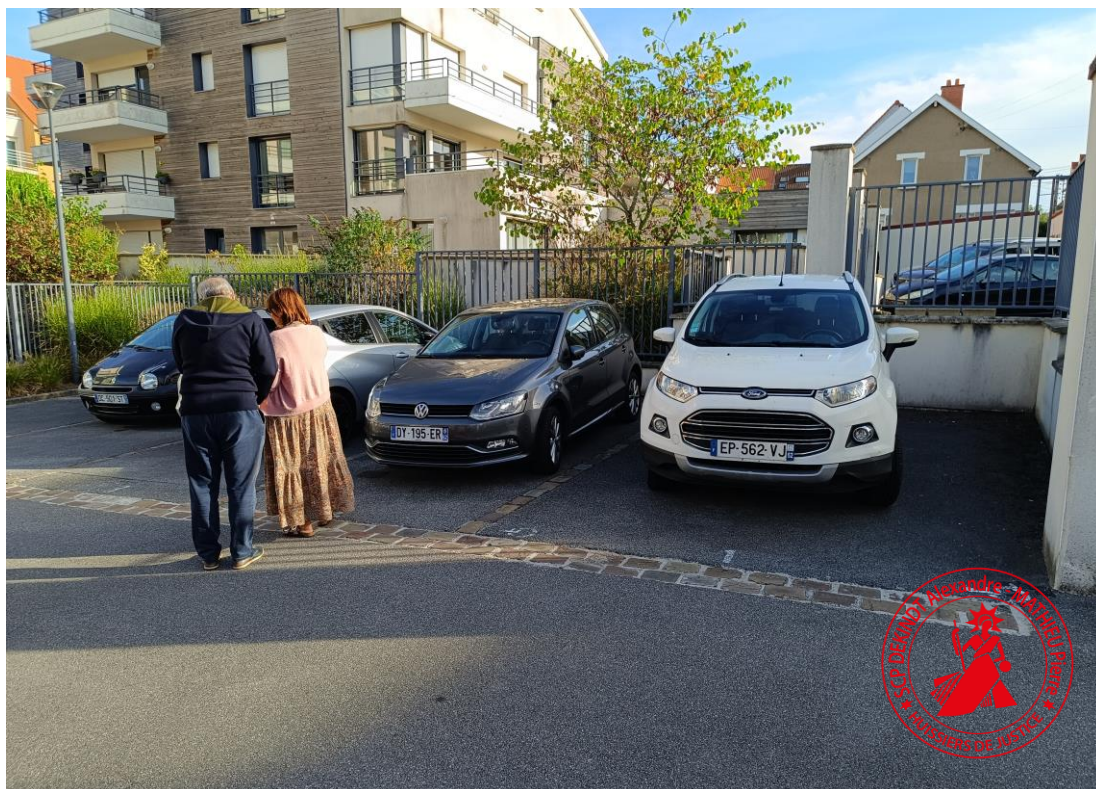
Photo 20

Il est précisé que la place N°1 (lot 144) situé tout de suite à droite en entrant sur le domaine de la résidence, correspond à un emplacement pour personnes à mobilité réduite. Lors de mes constatations, l'emplacement est occupé par un véhicule immatriculé EP-562-VJ. (cf. *photo 20*)

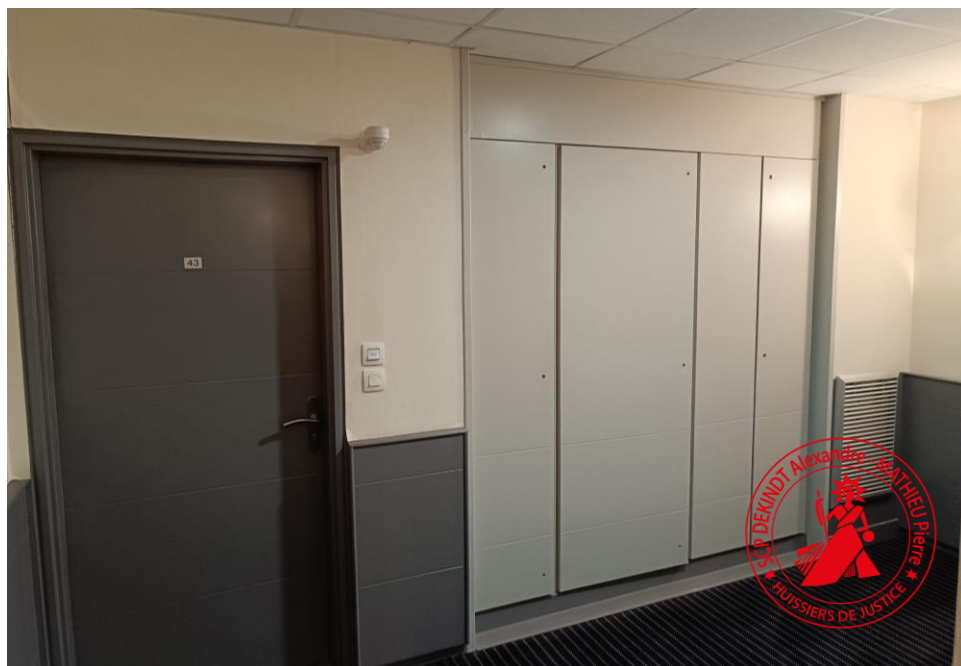
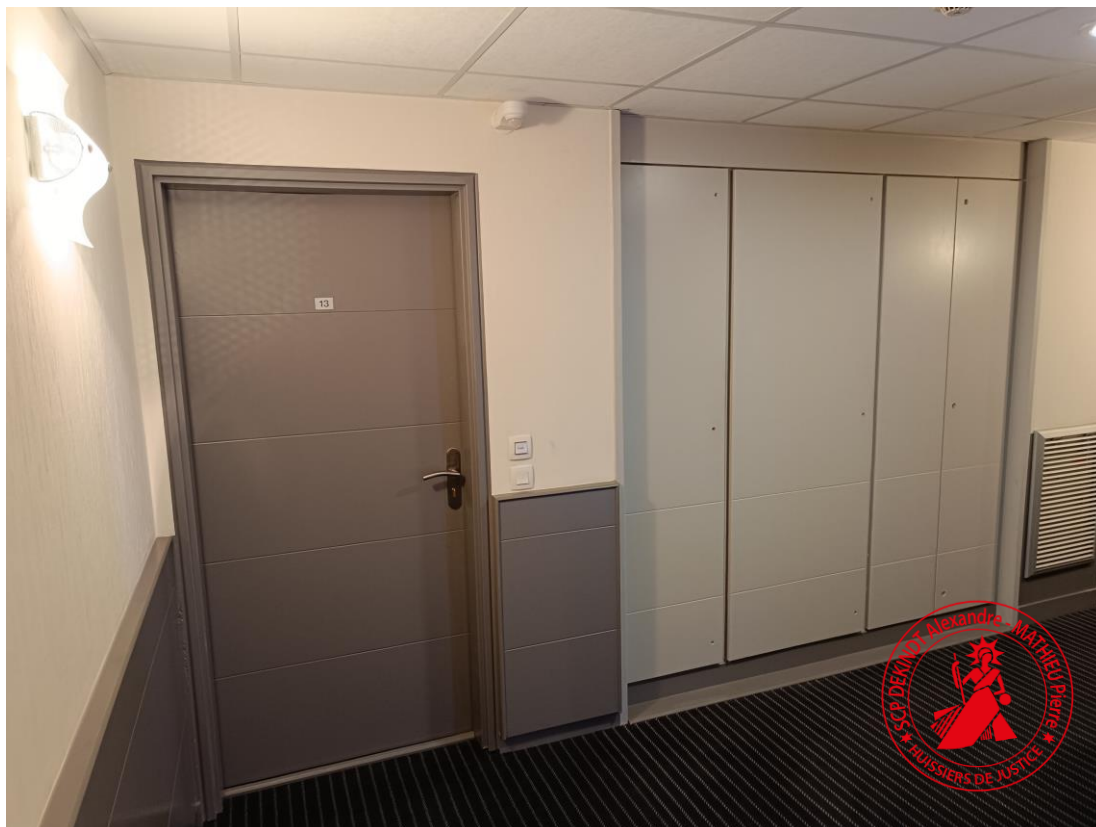
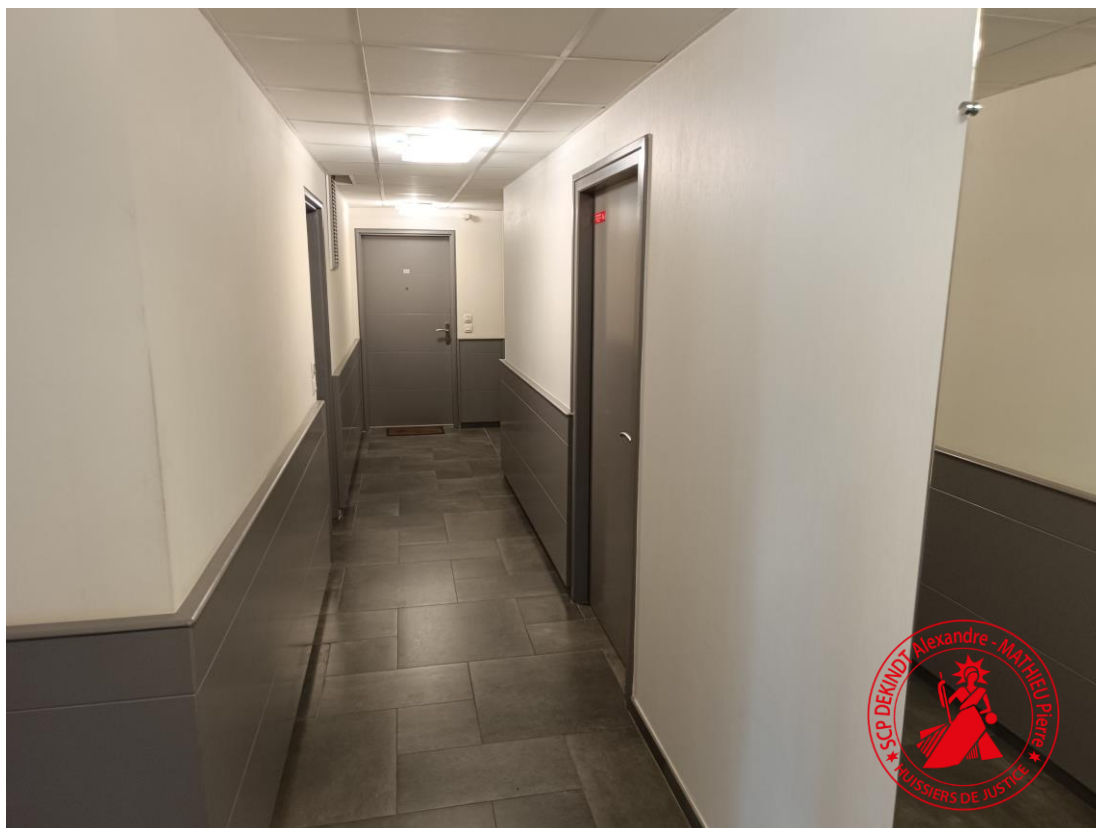
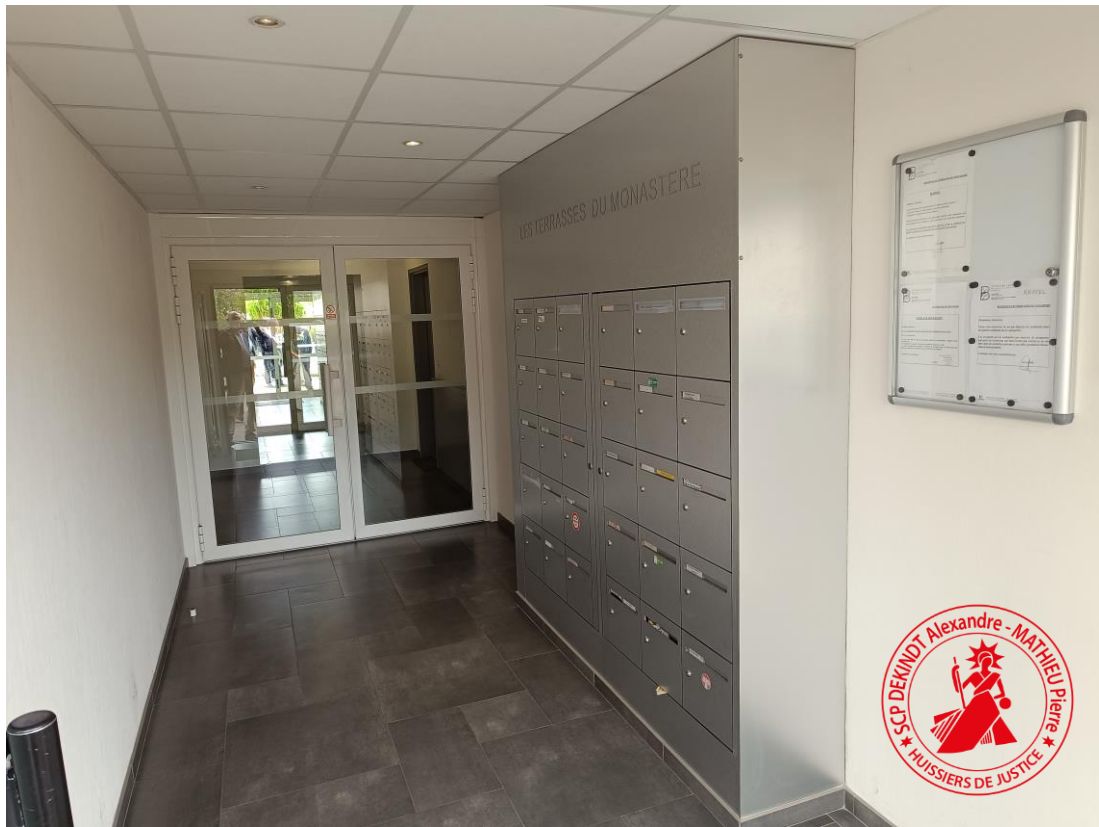
Les parties communes sont en bon état d'entretien. Un service de ménage est a été mis en place par le syndic. (cf. photos 24 à 27)

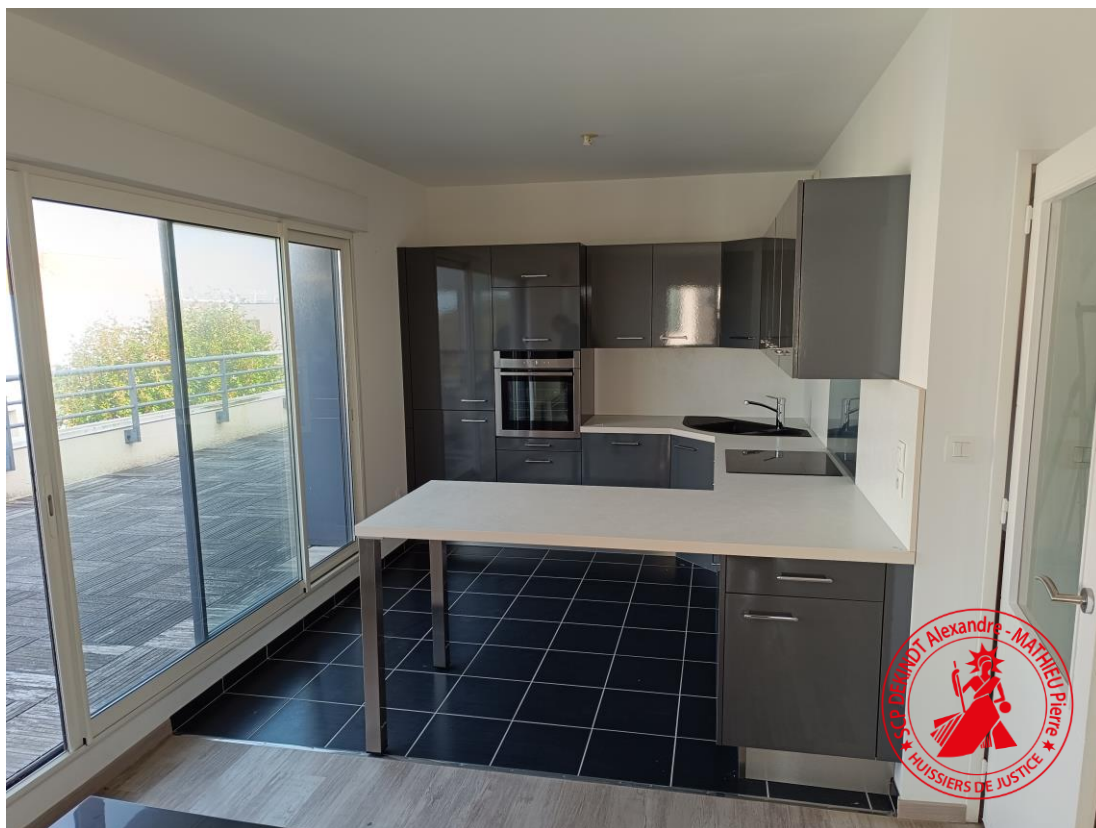
Photo 47

Séjour avec cuisine ouverte (24.35 m² et 8,6 m²) (cf. photos 46 et 47)

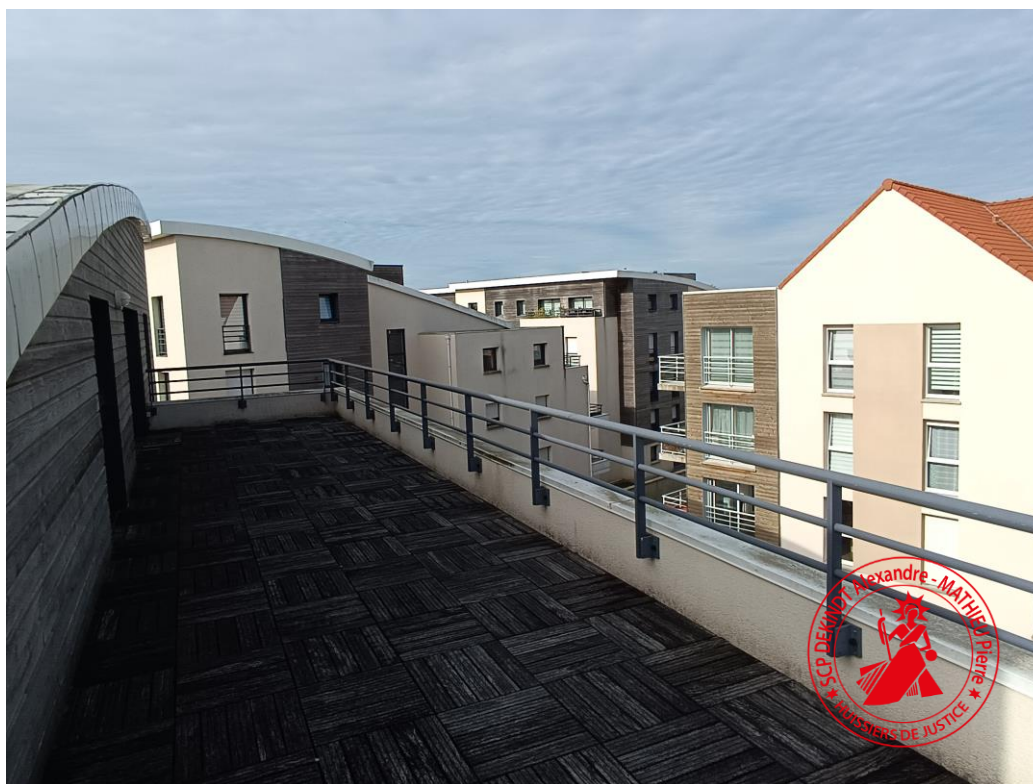
Photo 48

Terrasse (41.12 m²) (cf. photos 48 à 50)

Accès depuis la cuisine par une grande baie vitrée. Depuis cette grande terrasse recouverte de caillebotis, il y a également une petite vue mer.

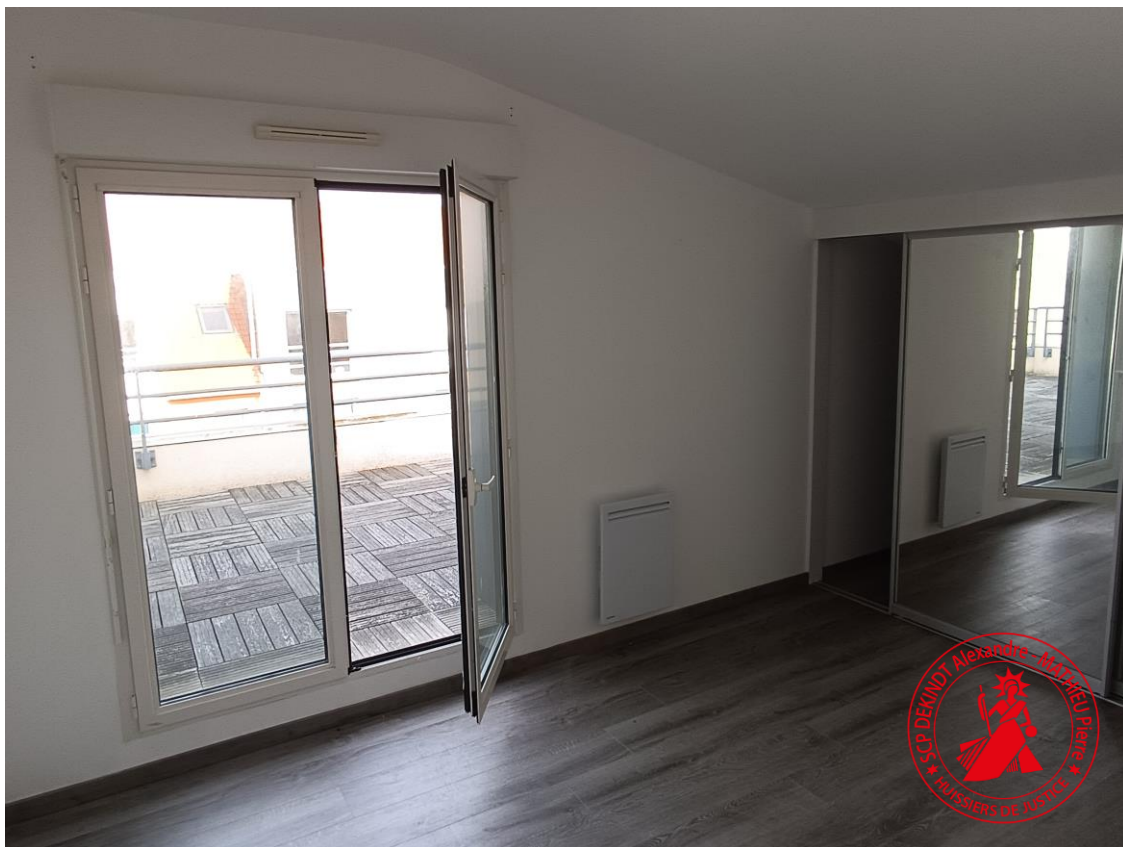
Photo 51

Chambre avec dressing (12,29 m²) (cf. photos 51 à 53)

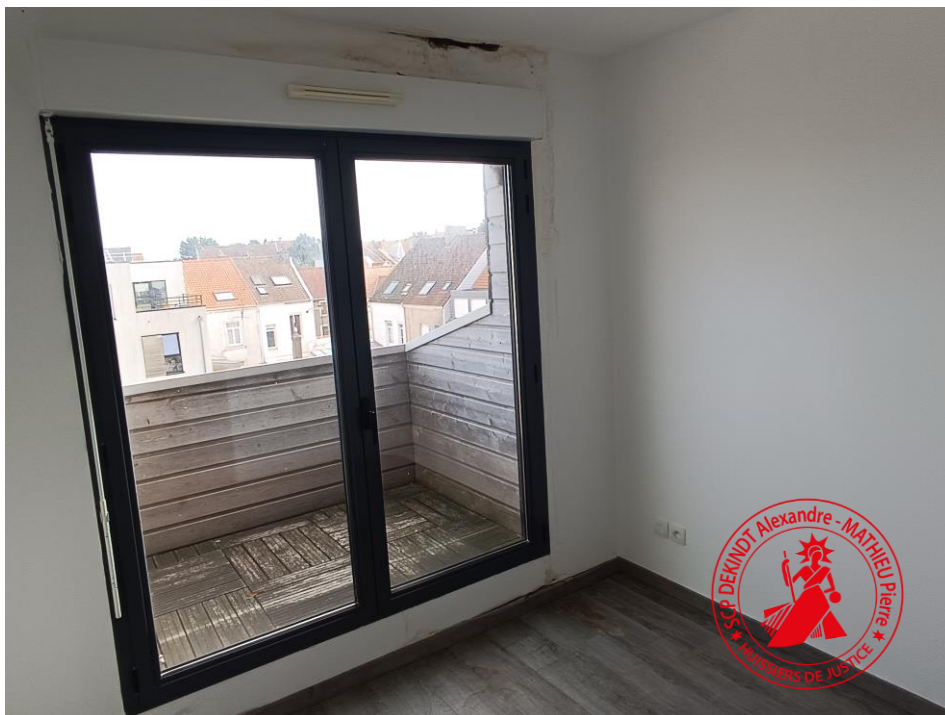
Photo 58

Une double porte fenêtre en menuiseries aluminium et store en PVC à manivelle donnant sur un petit balcon recouvert d'un bardage bois et caillebottis au sol. (cf. photos 58 et 59)

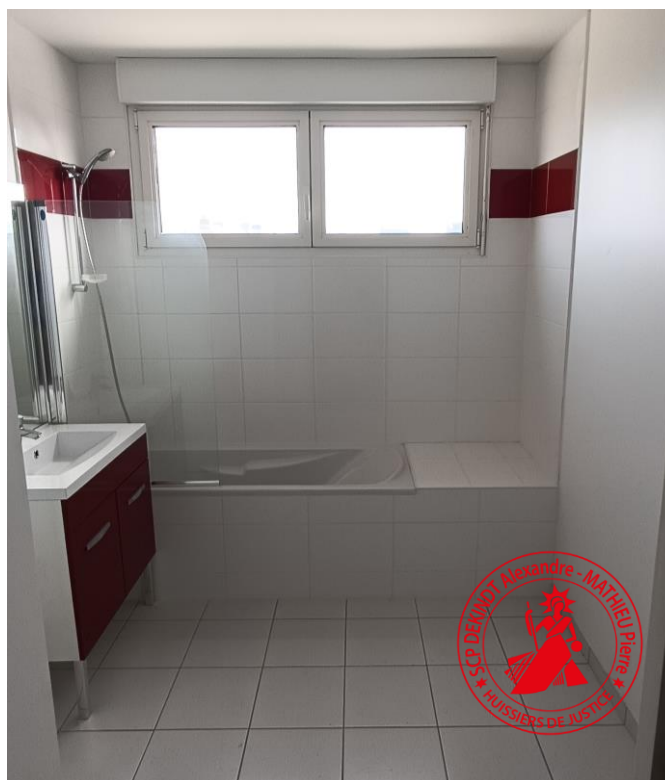
Photo 61

Salle de bains (Située à droite des WC, juste avant la dernière chambre) (6.65 m²) (cf. photos 61 et 62)

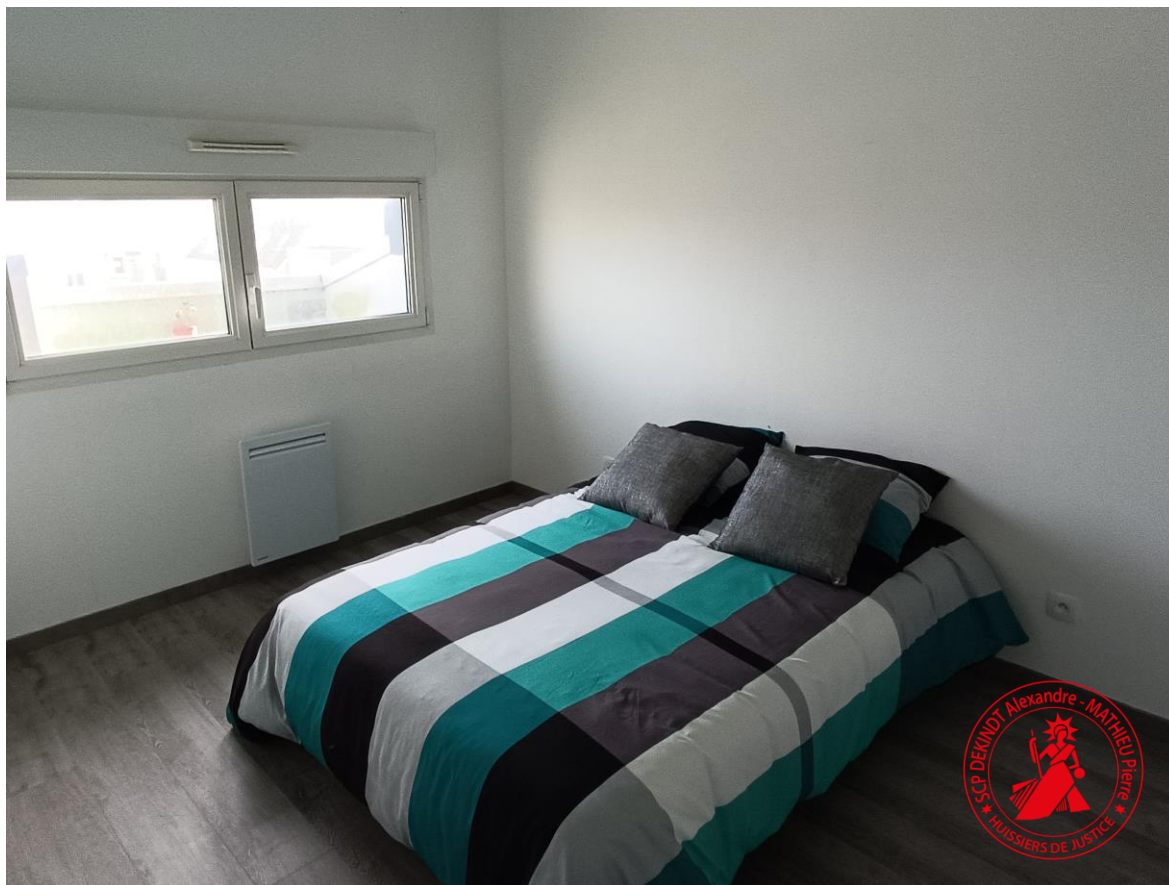
Photo 63

Dernière chambre, située après la salle de bain (10,65 m²) (cf. photos 63 et 64)
