PROCES-VERBAL DE CONSTAT

De dresser un Procès-Verbal de description des actifs immobiliers de la SNC LES TERRASSES DU MONASTERE préalablement à leur réalisation judiciaire ;

Me suis rendu ce jour, 25 rue de Maquétra sur la commune de SAINT-MARTIN-BOULOGNE (62280) afin d'établir la description des lieux, leur composition et superficie et indiquer tous autres renseignements utiles sur les lots appartenant à la SNC LES TERRASSES DU MONASTERE ;

La résidence LES TERASSES DU MONASTERES est située 25 rue de Maquétra dans le centre de la commune de SAINT-MARTIN-BOULOGNE (62280), commune de 11 000 habitants, limitrophe avec la commune de BOULOGNE-SUR-MER.

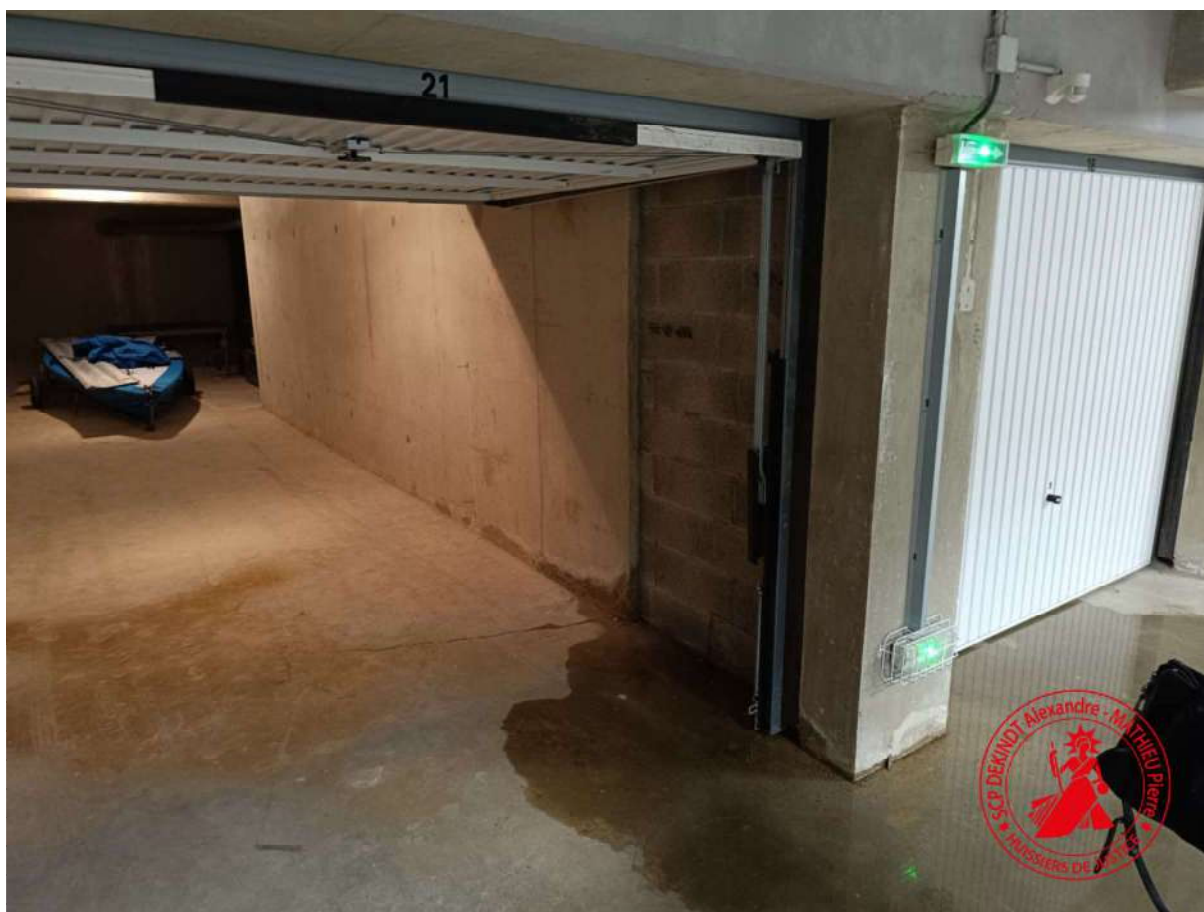
Photo 3

Le garage s'ouvre à l'aide d'une porte métallique basculante et d'une serrure à clé. (en la possession de Madame Carole MEESEMAECKER) (cf. *photo 3*)

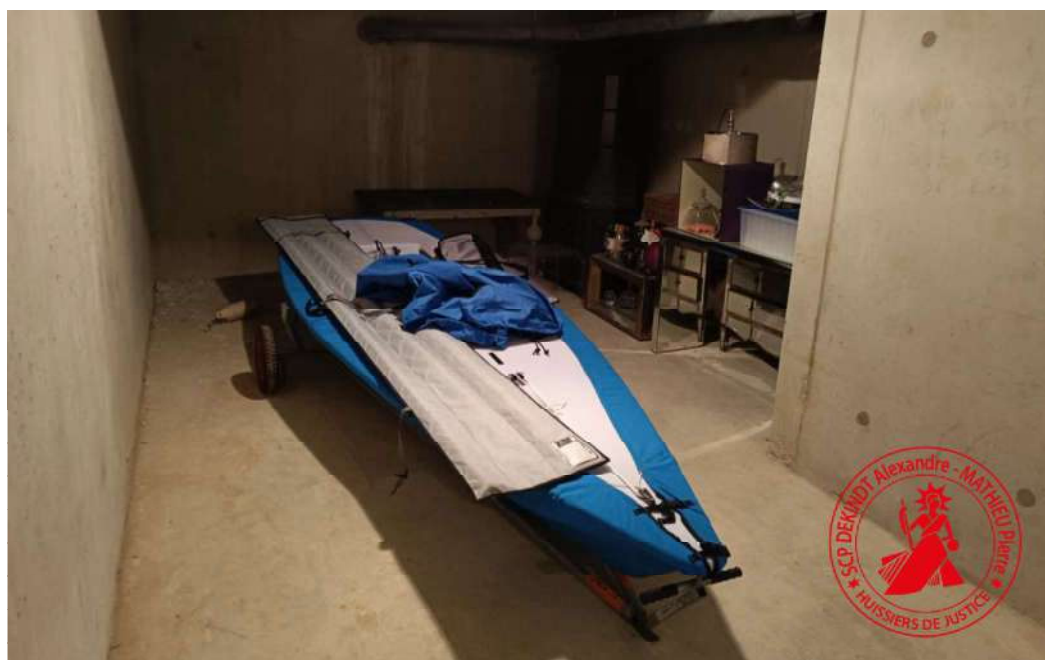
Photo 4

A l'intérieur de ce garage, présence de meubles. D'après les copropriétaires présents sur place, il s'agit des meubles qui étaient utilisés pour l'appartement témoin.

Présence également d'un bateau à l'intérieur. Le bateau appartient à Monsieur MEESEMAECKER François, Président du Conseil Syndical. Le bateau sera retiré avant la vente du lot m'indique son épouse. (cf. *photo 4*)

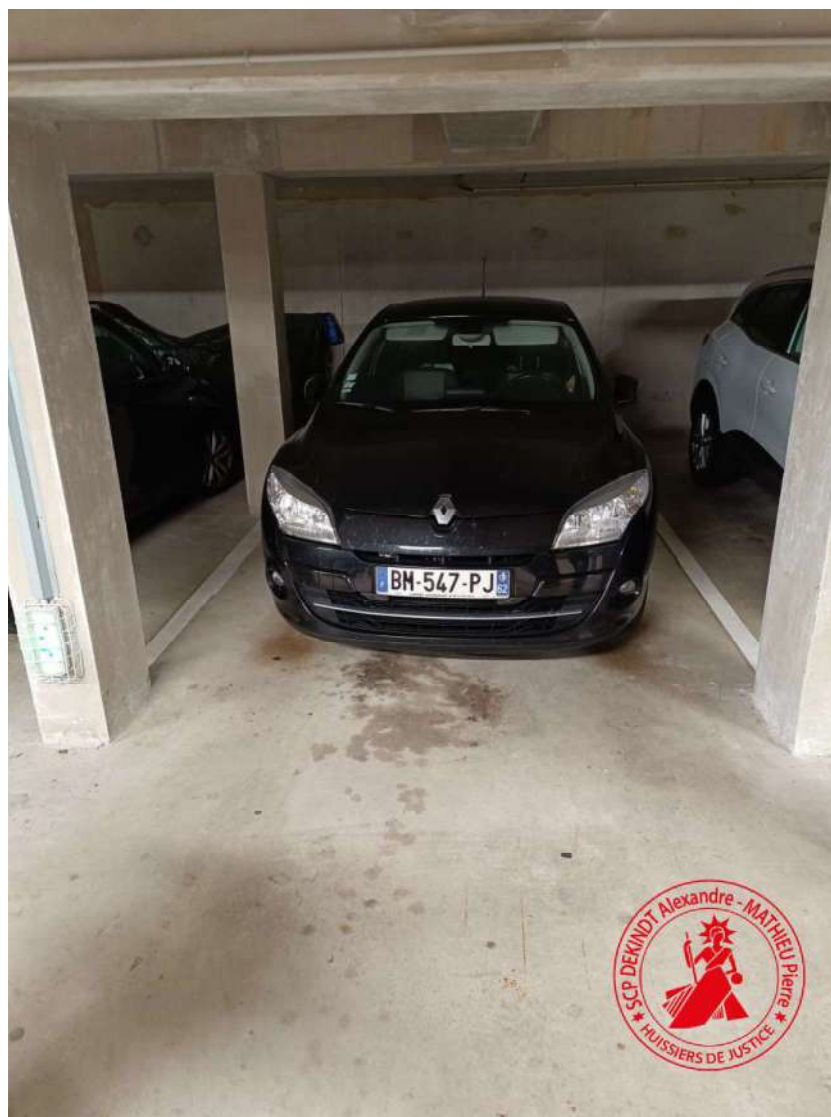
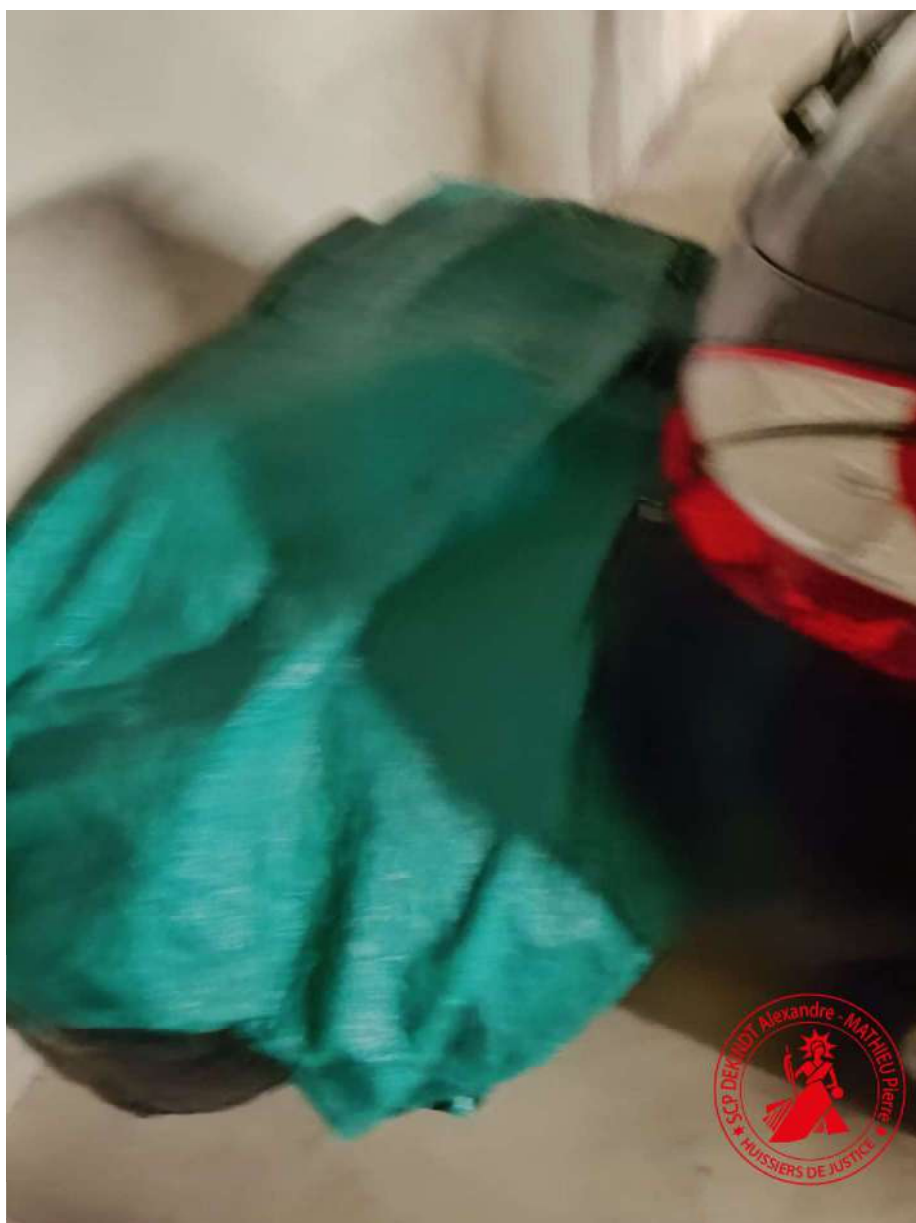
Emplacement de parking d'une surface de 12.30 mètres carrés occupé lors de mes constatations par un véhicule de marque RENAULT immatriculé BM-537-PJ. Derrière le véhicule se trouvent entreposés des sacs. (*cf. photos 6 et 7*)

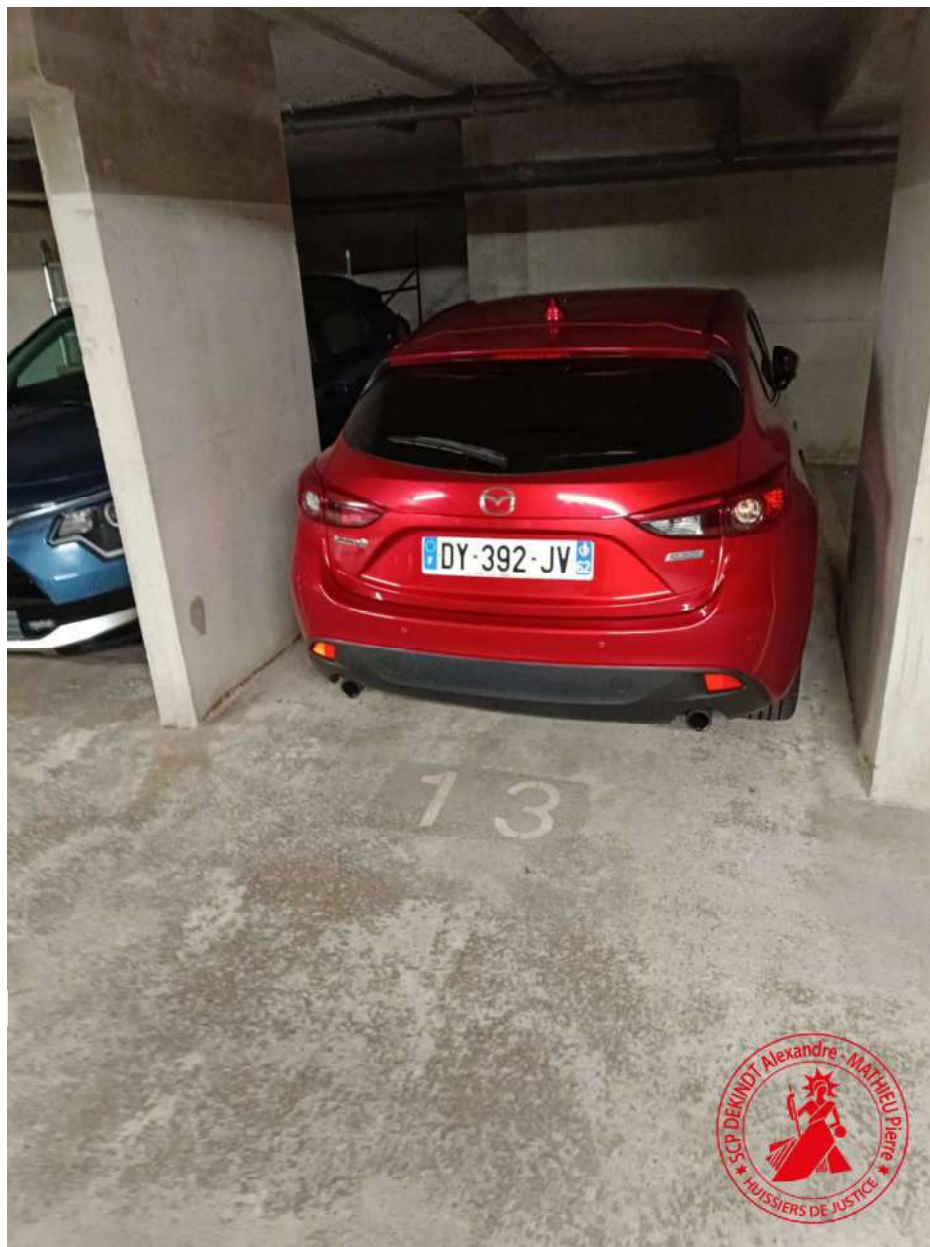
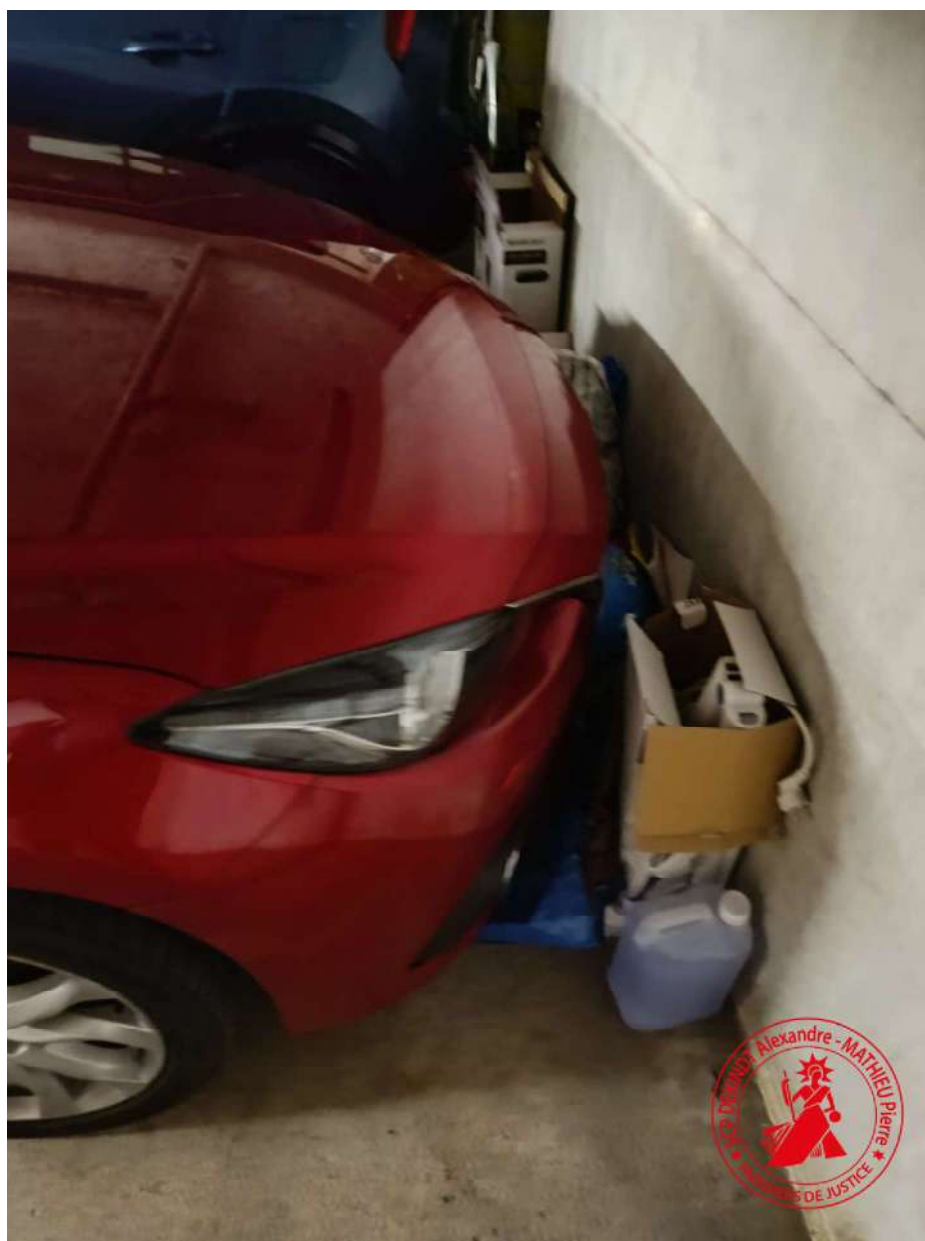
Emplacement de parking d'une surface de 10.27 mètres carrés occupé lors de mes constatations par un véhicule de marque MAZDA immatriculé DY-392-JV. Présence de cartons derrière le véhicule. (*cf. photos 8 et 9*)

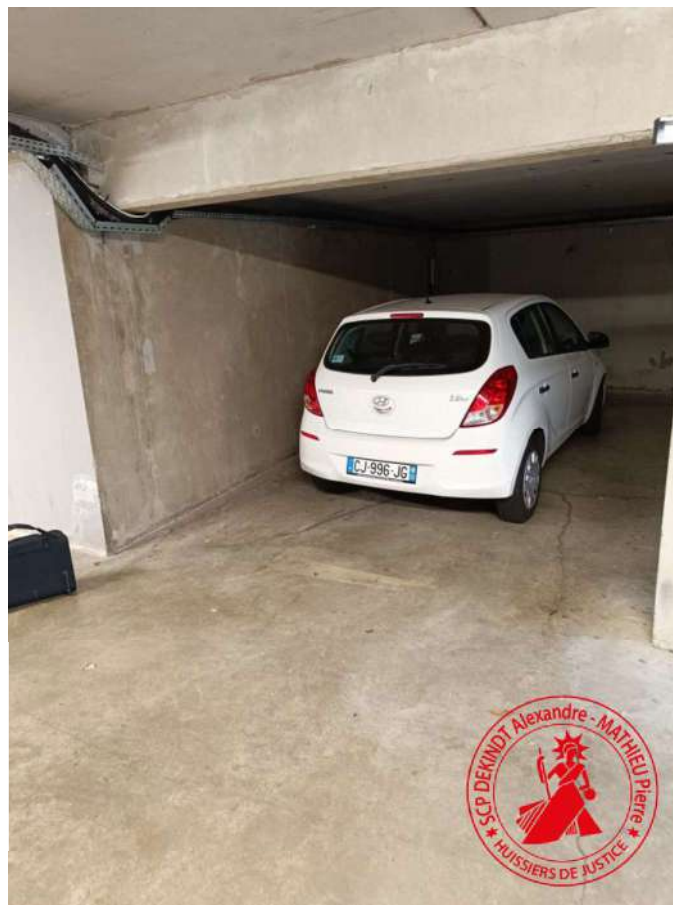
Photo 10

Emplacement de parking d'une surface de 19.65 mètres carrés occupé lors de mes constatations par un véhicule de marque HYUNDAI immatriculé CJ-996-JG. (*cf. photo 10*)

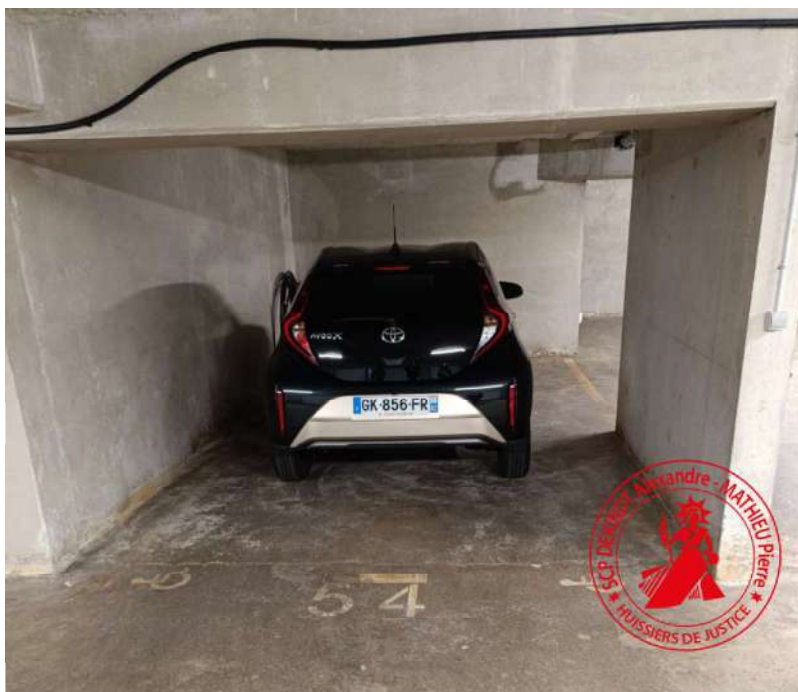
Photo 16

Emplacement de parking pour personnes à mobilité réduite d'une surface de 18.02 mètres carrés occupé lors de mes constatations par un véhicule de marque TOYOTA immatriculé GK-856-FR. Présence de cartons, divers éléments et d'un pneu derrière le véhicule. (cf. *photo 16*)

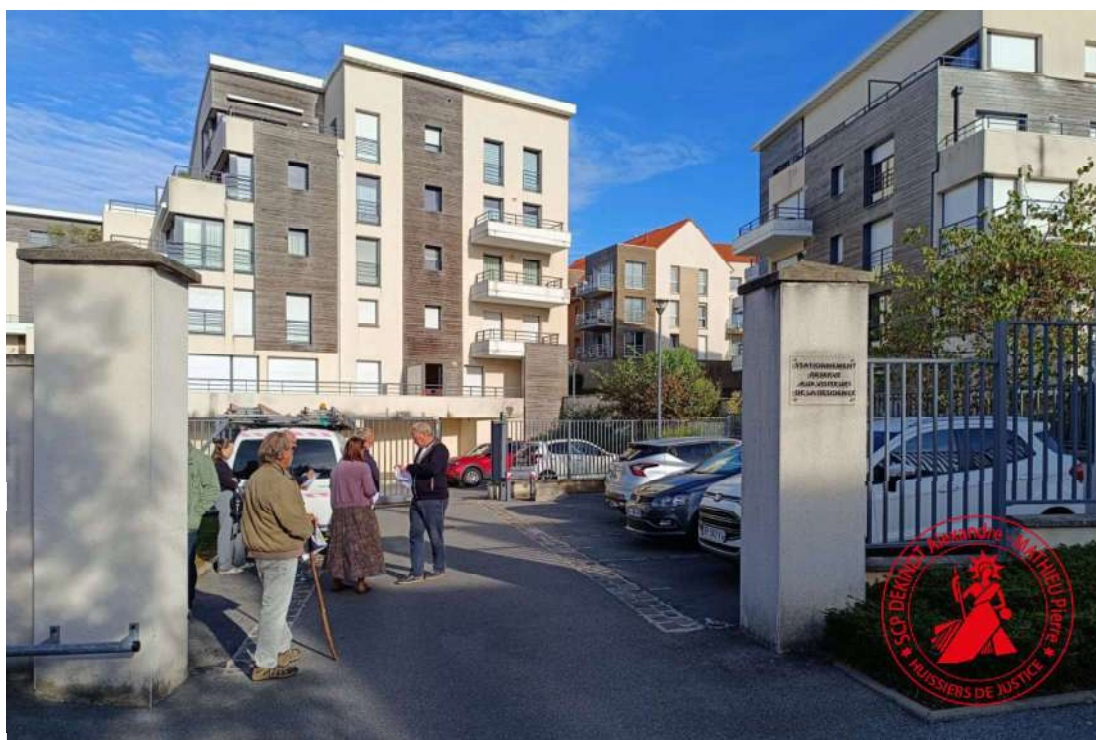
Photo 19

Il s'agit de 5 emplacements de parking situés tout de suite à droite en entrant depuis la voie publique, sur le domaine de la résidence. Ces emplacements numérotés de 1 à 5 (dans le sens entrant) sont situés avant le portail métallique et sont donc accessibles par quiconque. Lors de mes constatations, tous les emplacements sont occupés par des véhicules. (*cf. photo 19*)

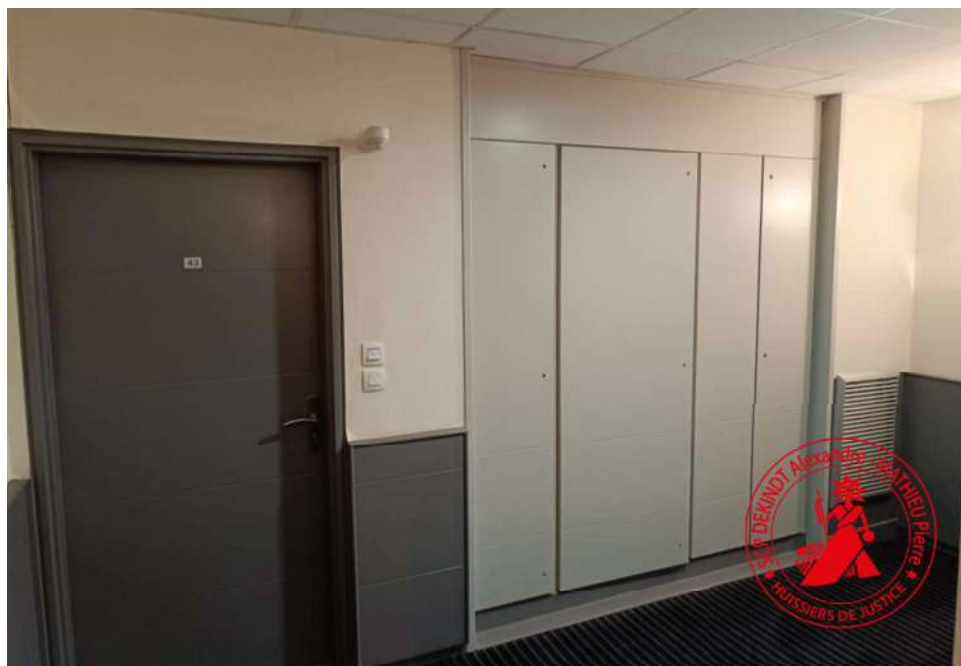
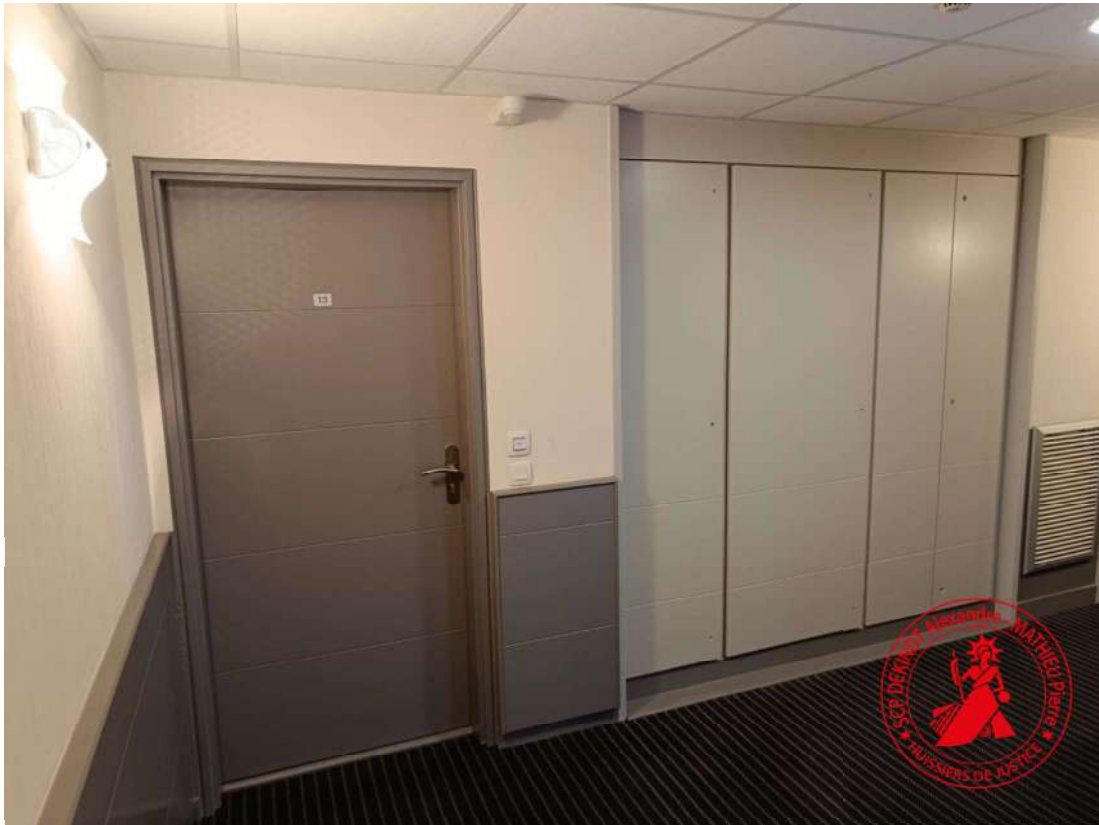
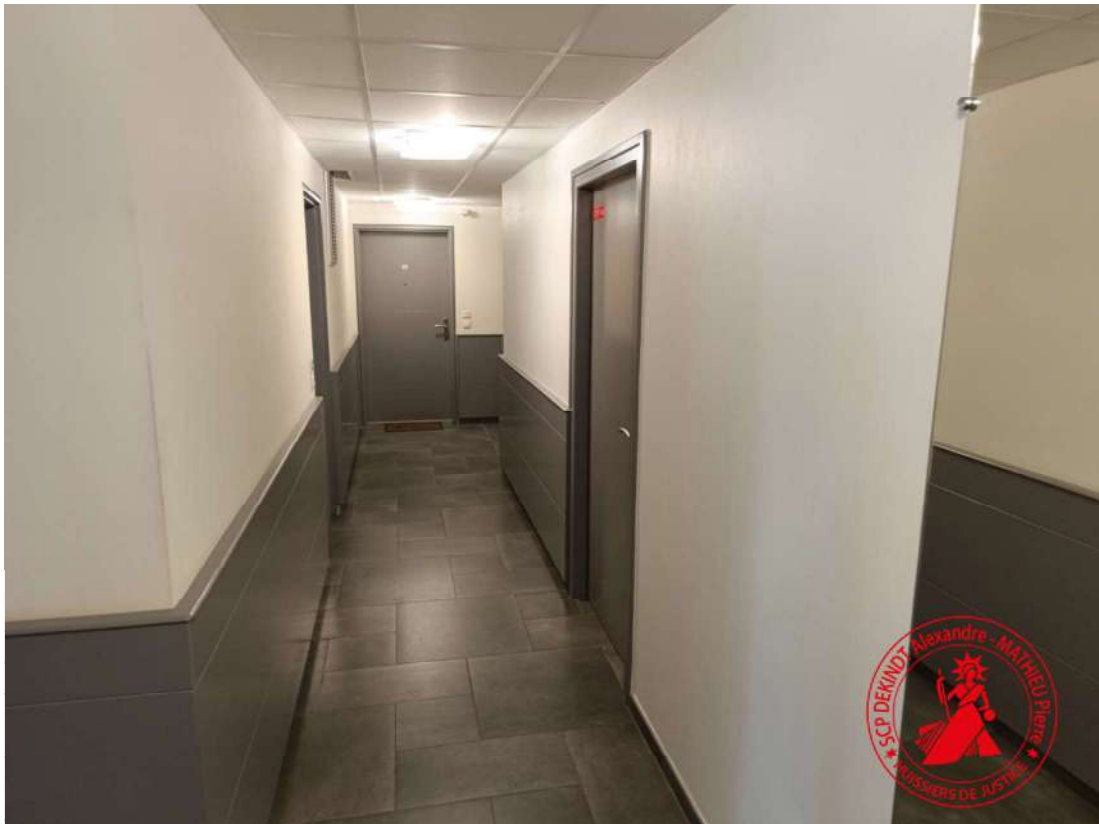
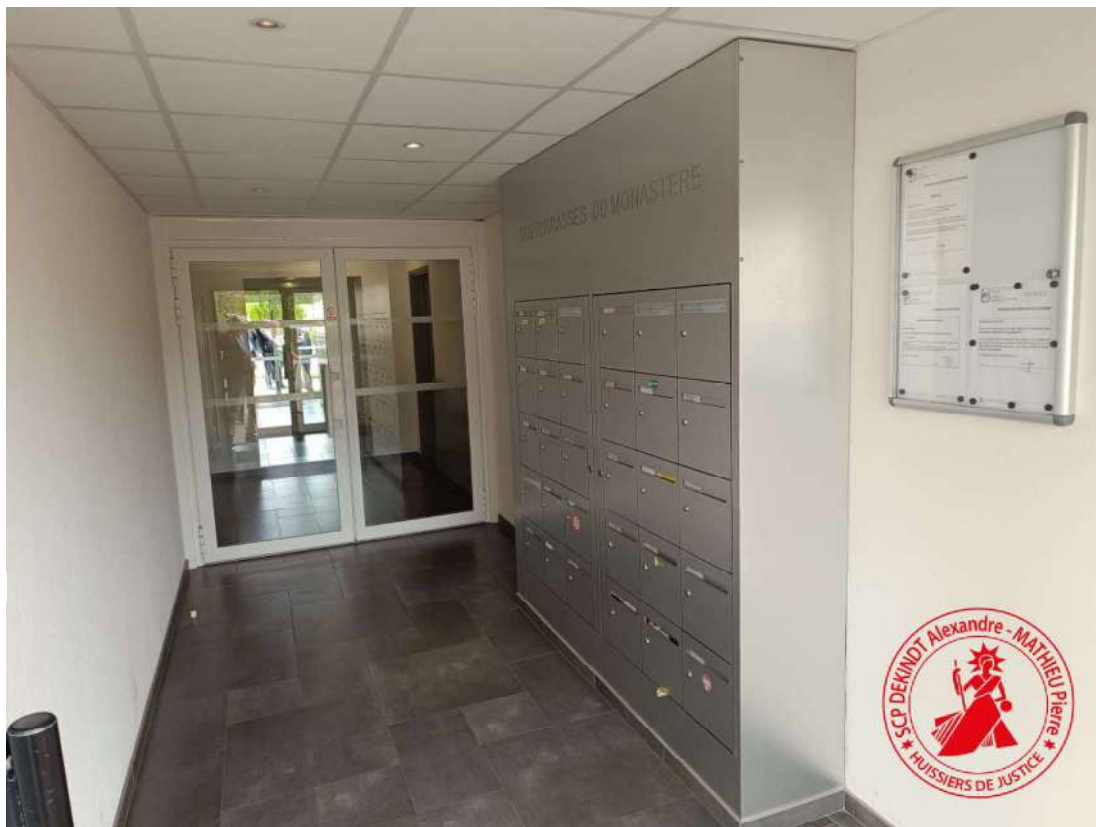
Les parties communes sont en bon état d'entretien. Un service de ménage est a été mis en place par le syndic. (cf. *photos 24 à 27*)

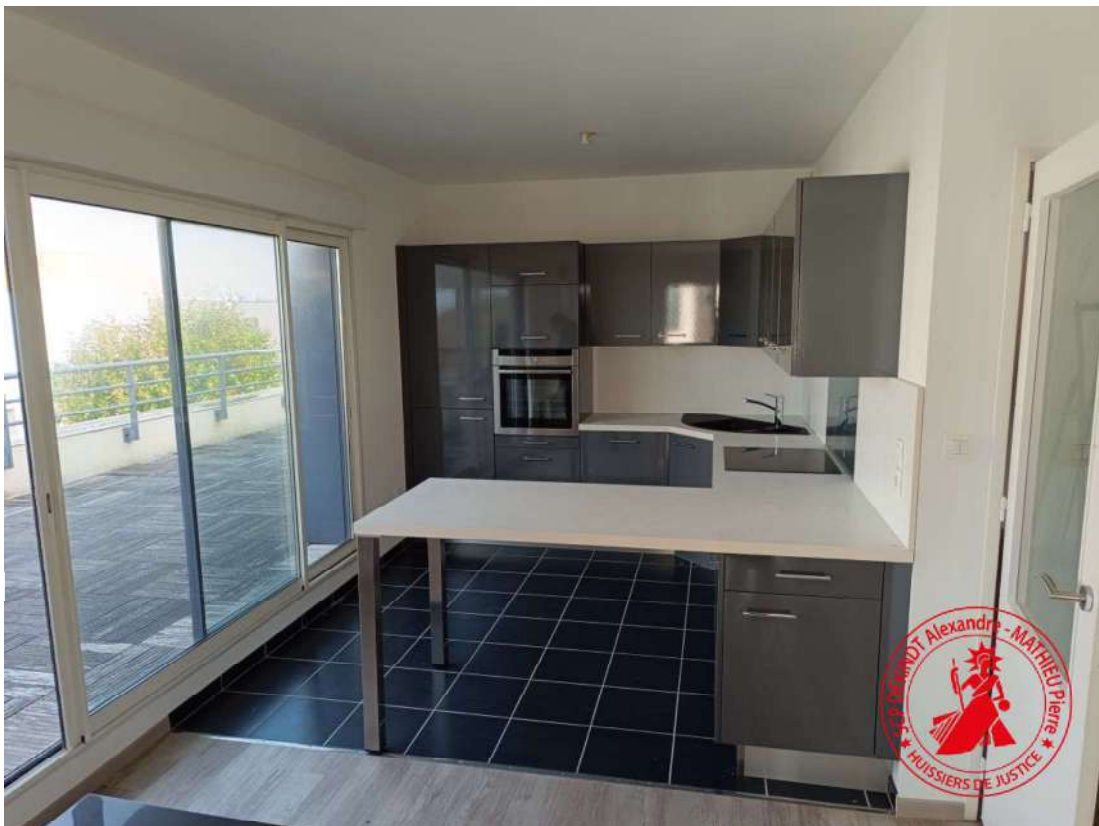
Photo 47

Séjour avec cuisine ouverte (24.35 m² et 8,6 m²) (cf. photos 46 et 47)

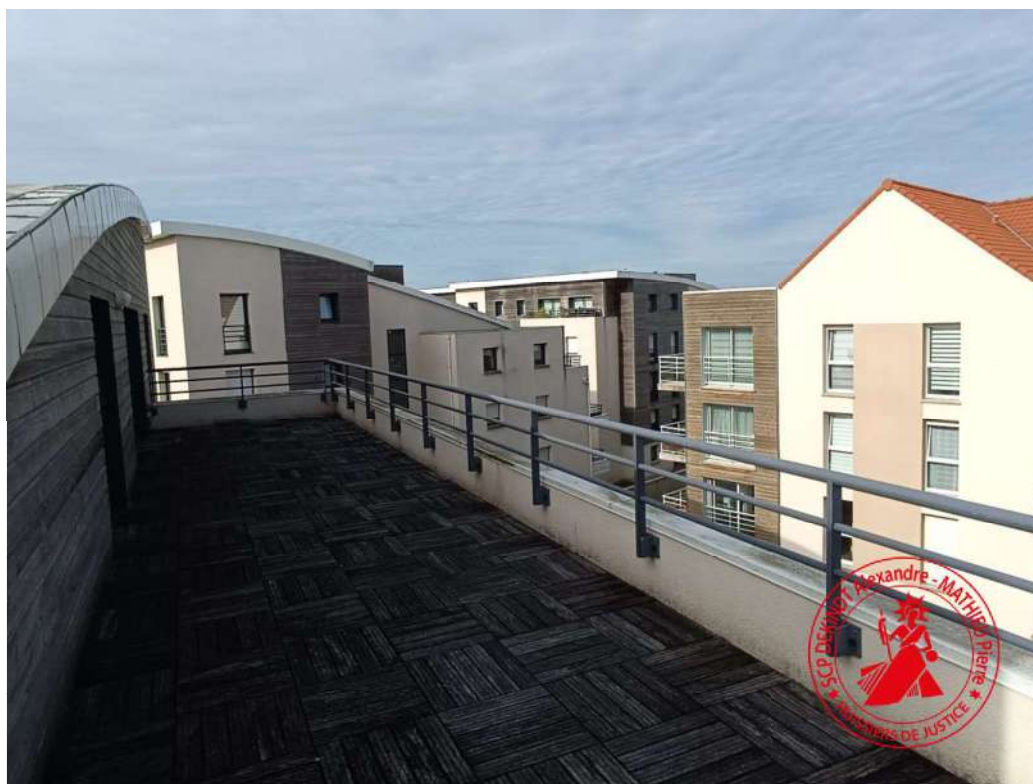
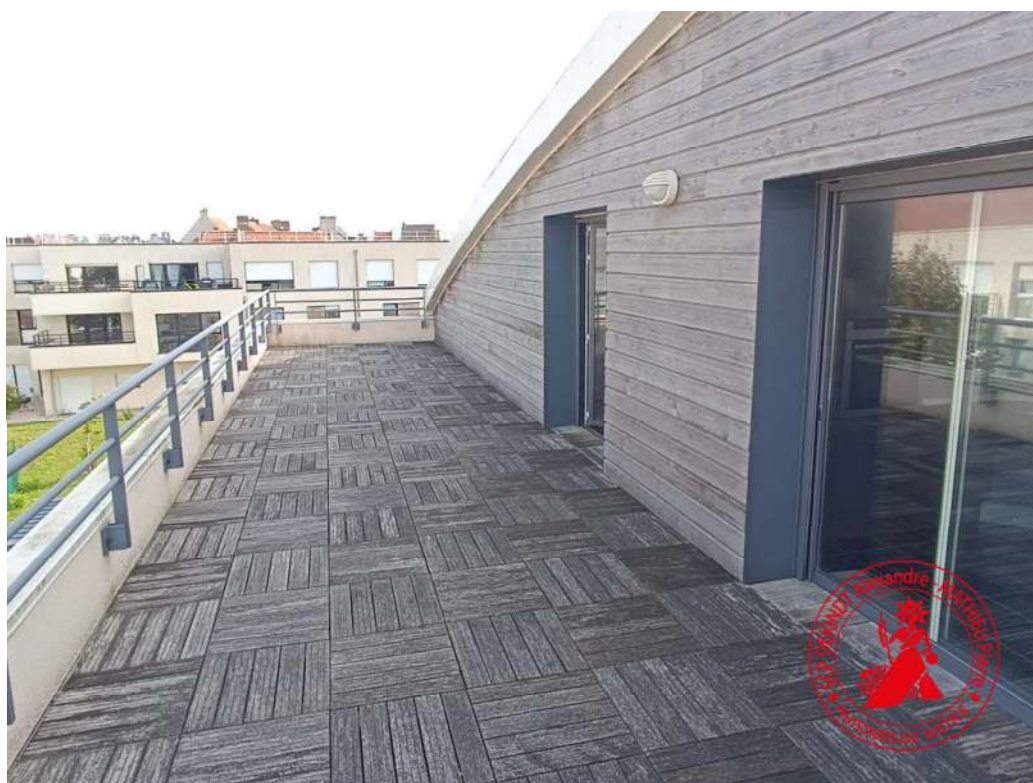
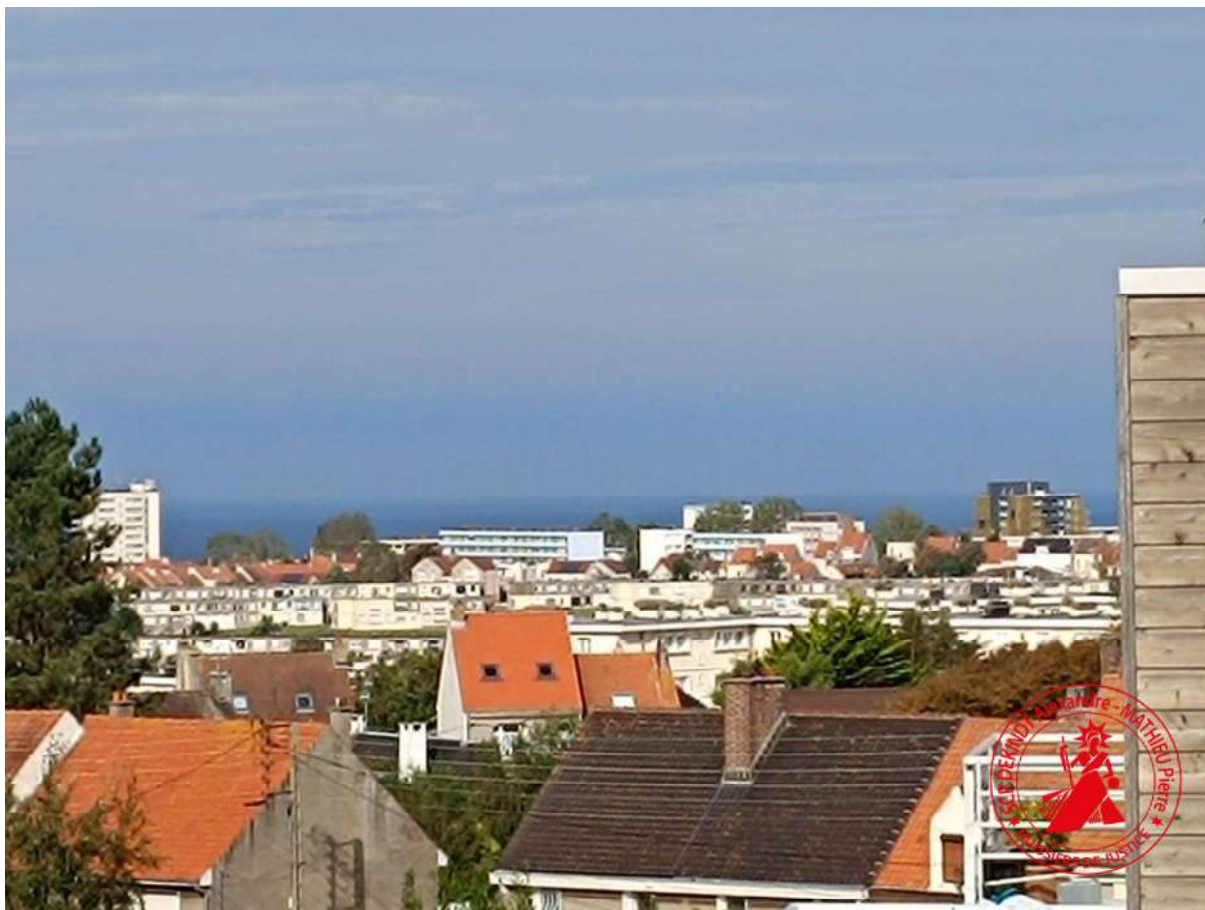
Terrasse (41.12 m²) (cf. photos 48 à 50)

Accès depuis la cuisine par une grande baie vitrée. Depuis cette grande terrasse recouverte de caillebottis, il y a également une petite vue mer.

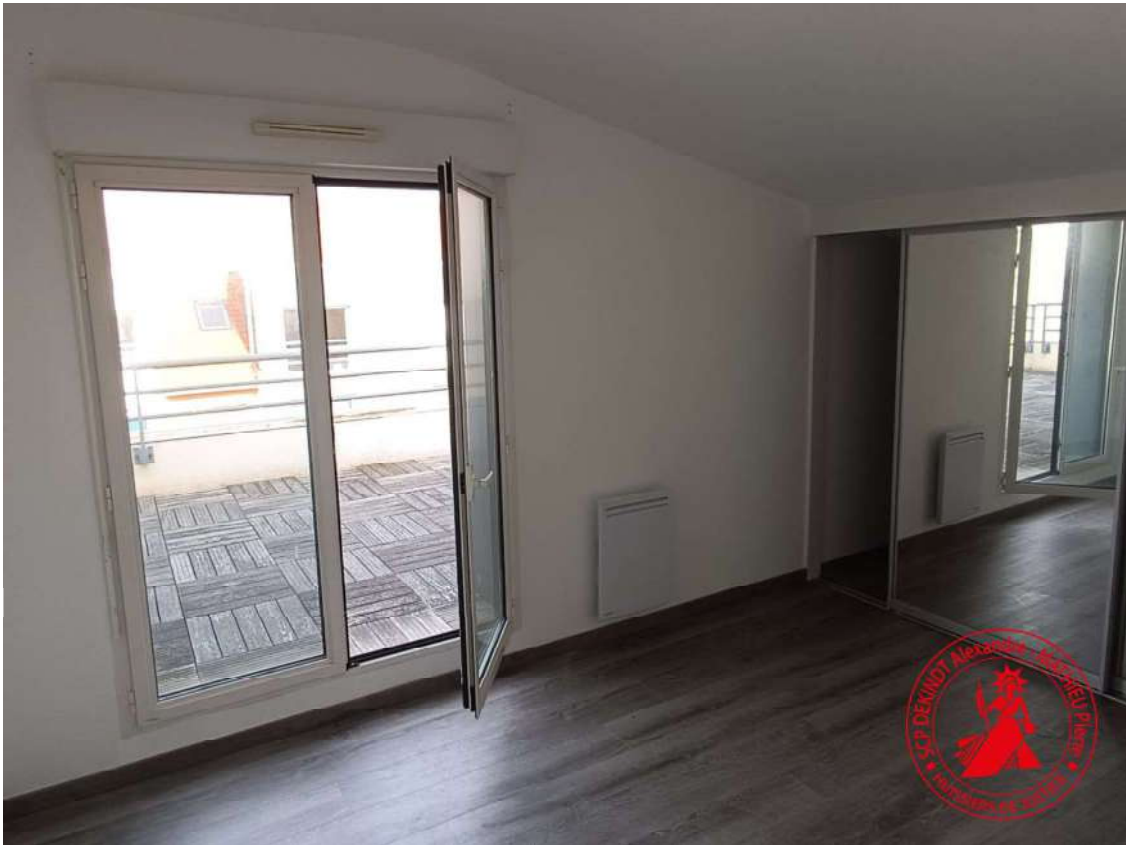
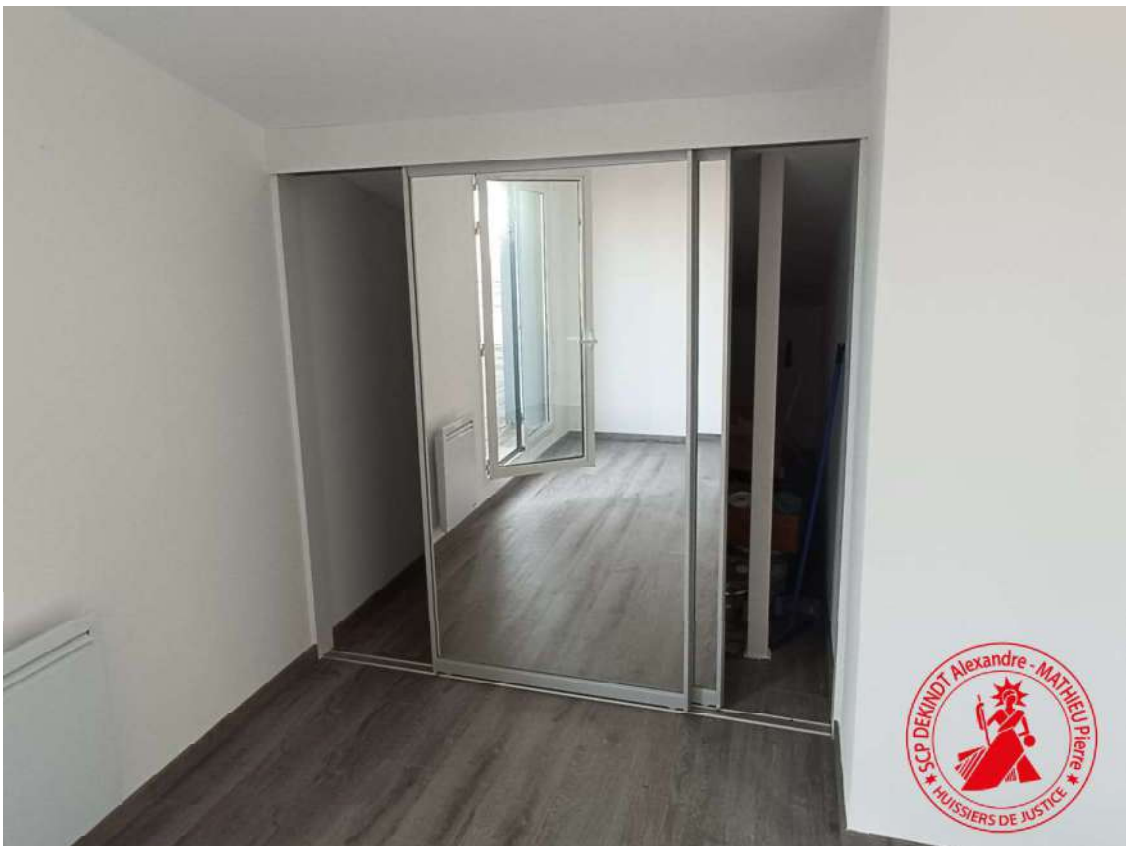
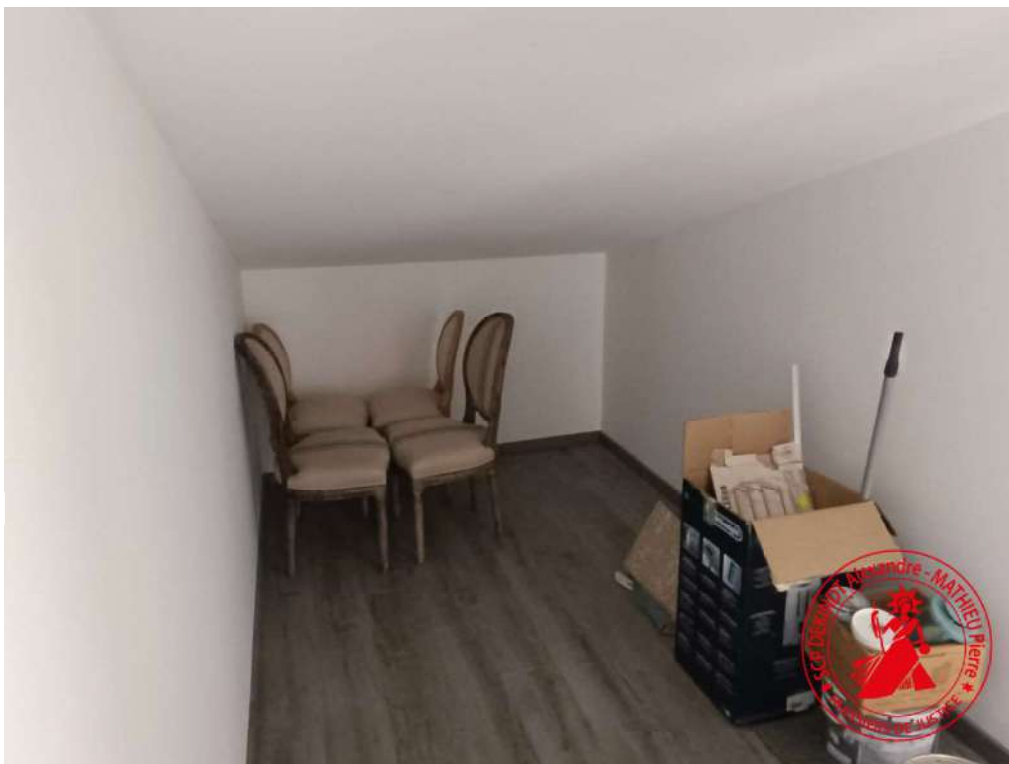
Chambre avec dressing (12,29 m²) (cf. photos 51 à 53)

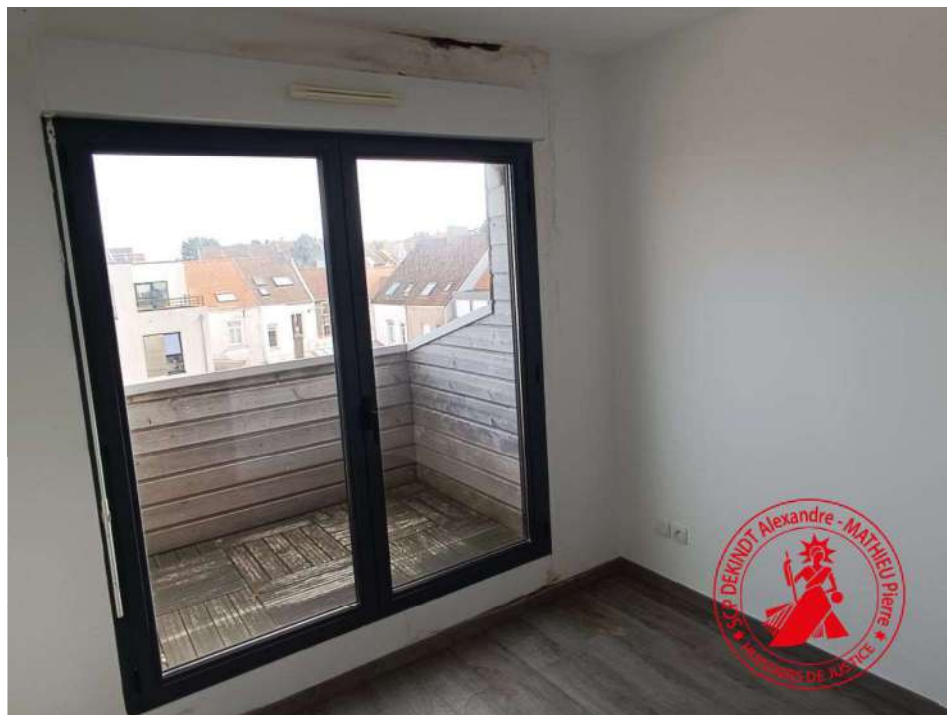
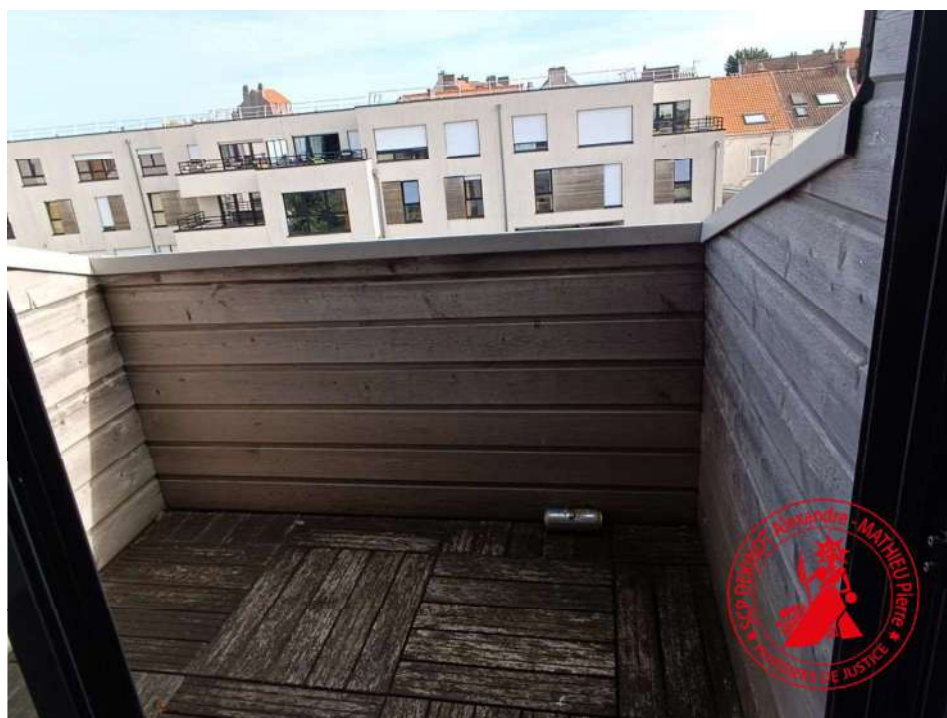
Une double porte fenêtre en menuiseries aluminium et store en PVC à manivelle donnant sur un petit balcon recouvert d'un bardage bois et caillebotis au sol. (cf. photos 58 et 59)

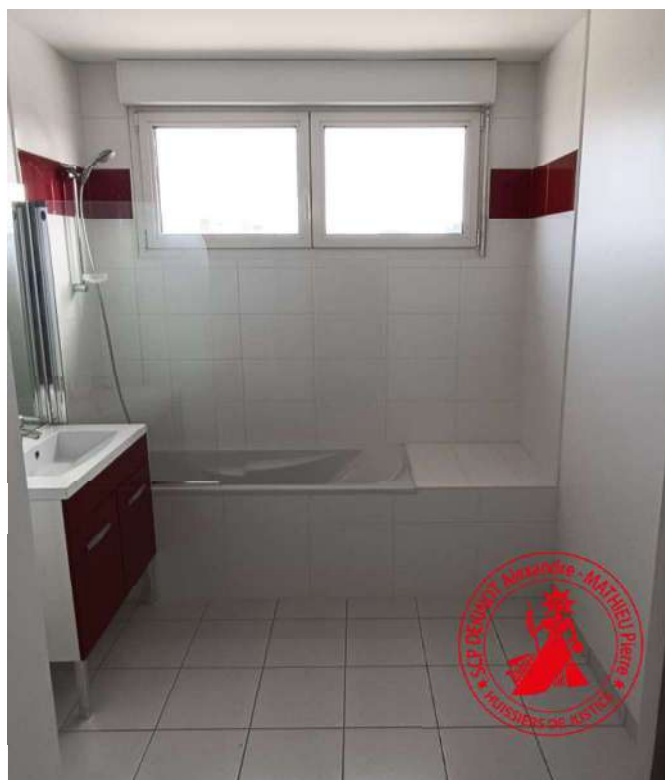
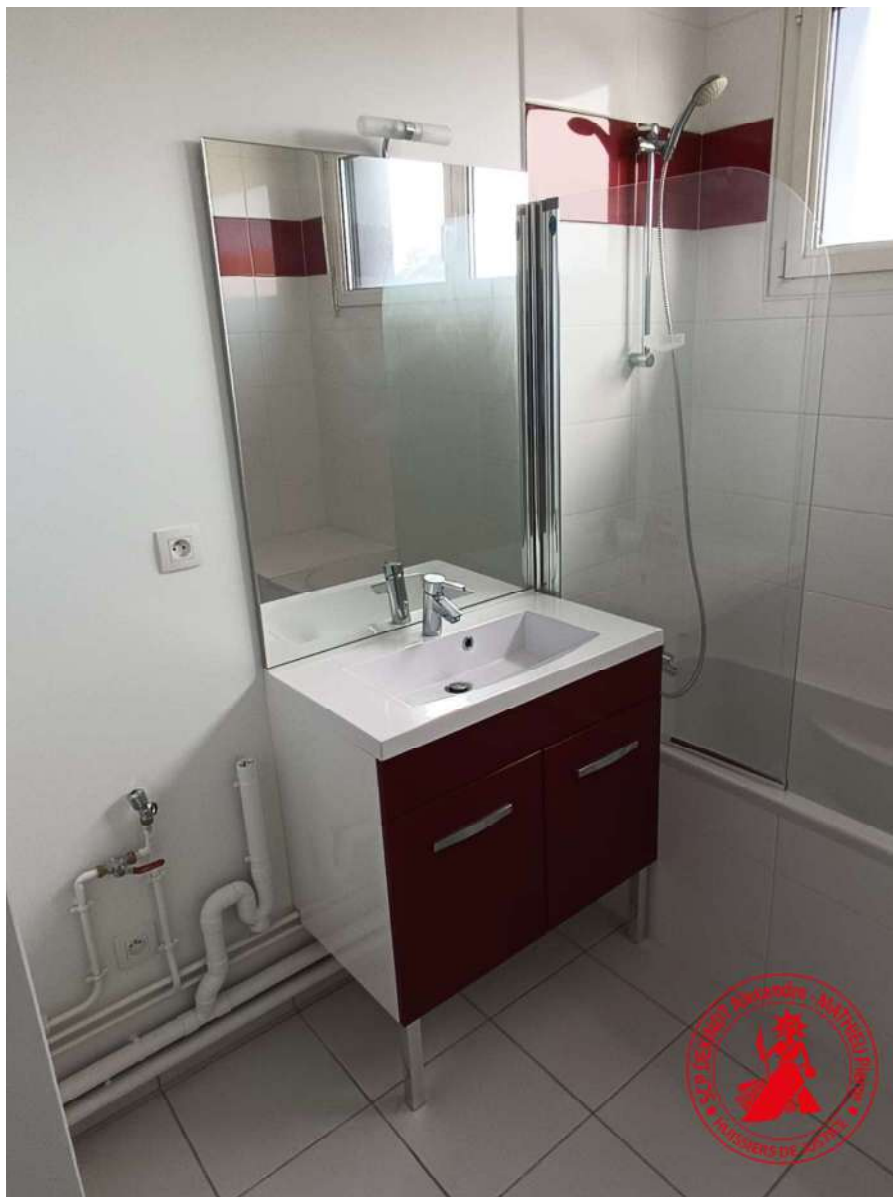
Salle de bains (Située à droite des WC, juste avant la dernière chambre) (6.65 m²) (cf. photos 61 et 62)
