PROCES-VERBAL DE CONSTAT

De dresser un Procès-Verbal de description des actifs immobiliers de la SNC LES TERRASSES DU MONASTERE préalablement à leur réalisation judiciaire ;

Me suis rendu ce jour, 25 rue de Maquétra sur la commune de SAINT-MARTIN-BOULOGNE (62280) afin d'établir la description des lieux, leur composition et superficie et indiquer tous autres renseignements utiles sur les lots appartenant à la SNC LES TERRASSES DU MONASTERE ;

La résidence LES TERASSES DU MONASTERES est située 25 rue de Maquétra dans le centre de la commune de SAINT-MARTIN-BOULOGNE (62280), commune de 11 000 habitants, limitrophe avec la commune de BOULOGNE-SUR-MER.

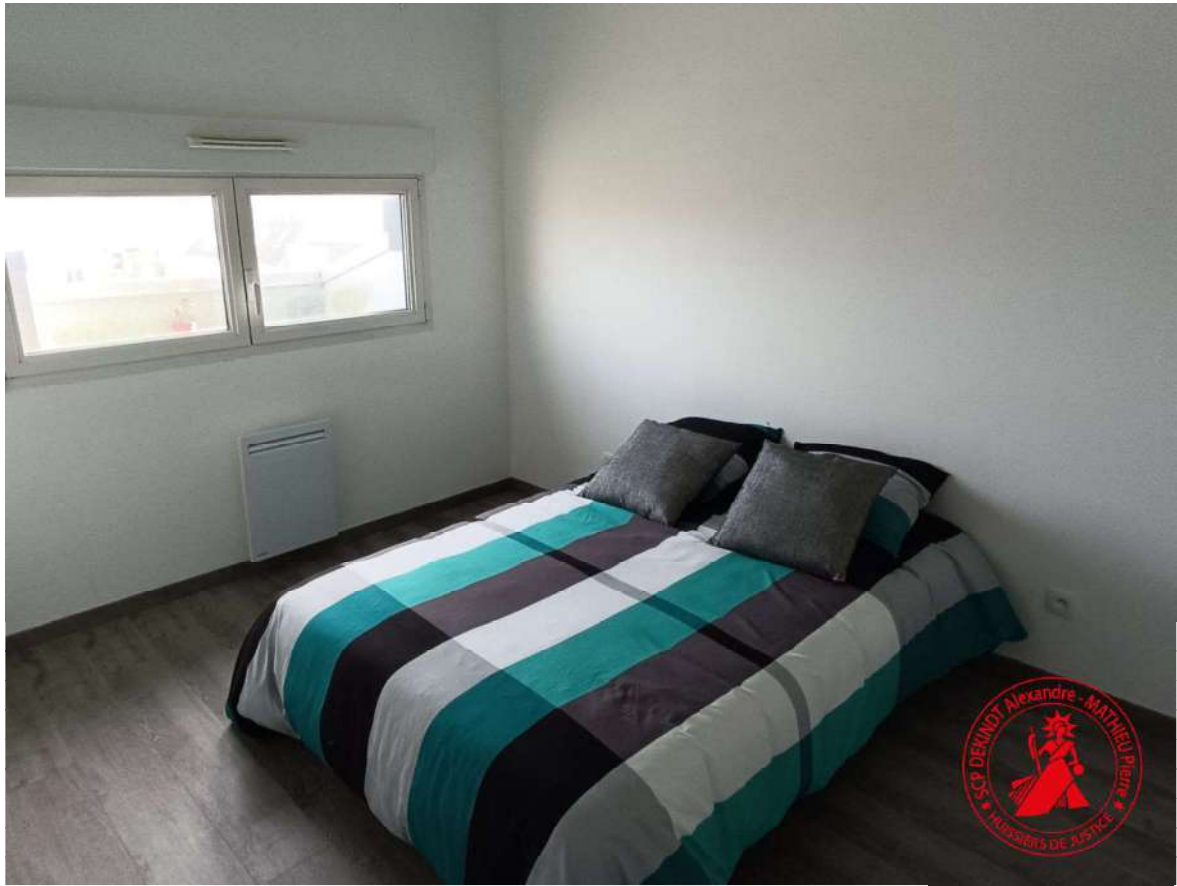
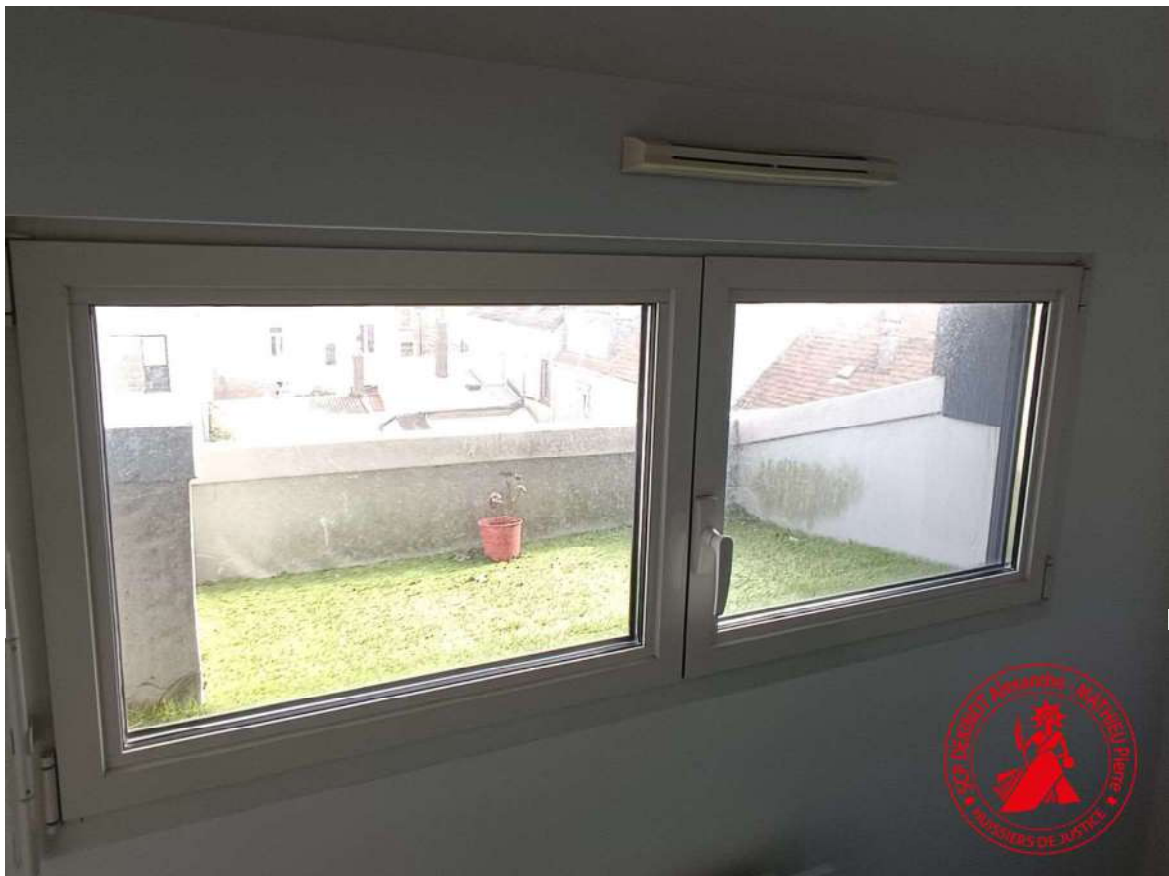
Dernière chambre, située après la salle de bain (10,65 m²) (cf. photos 63 et 64)
