PROCES VERBAL DE CONSTAT DESCRIPTIF

Liquidateur de la SAS NORD CONSTRUCTIONS NOUVELLES sise allée de Lisbonne à HESDIN L'ABBÉ (62320).

Qu'elle est liquidateur de la **Société NORD CONSTRUCTIONS NOUVELLES**, propriétaire d'un ensemble immobilier sis à ISQUES et HESDIN L'ABBÉ, allée de Lisbonne, et qu'en vertu d'une ordonnance rendue le 16/07/2021 par le Président du Tribunal de Commerce de BOULOGNE SUR MER, autorisant la vente à la mise à prix de 900.000 euros de ce bien sur adjudication, elle me requiert à l'effet de me rendre sur place, de dresser procès-verbal descriptif des lieux et de faire établir les diagnostics immobiliers utiles.

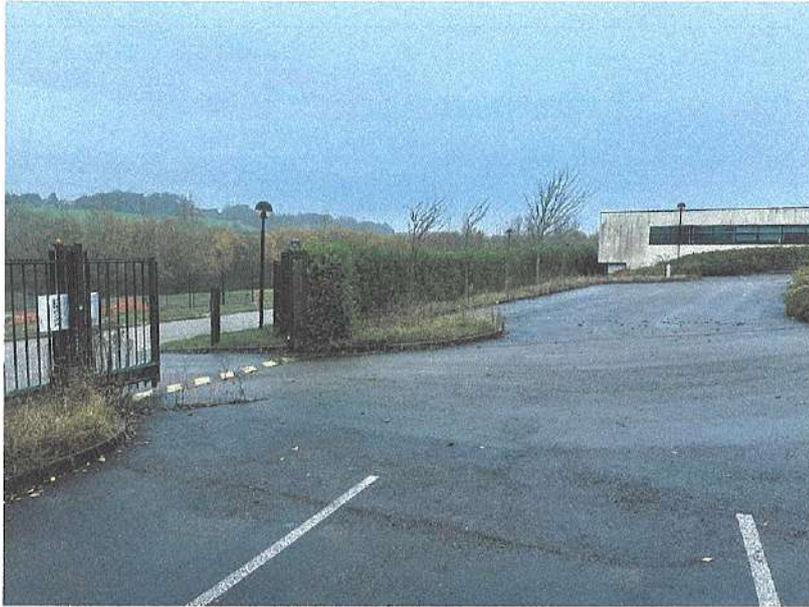
8

Deux portails métalliques d'entrée coulissants, l'un sur l'avant et l'autre sur le mur pignon gauche devant un coffret électrique ouvert.

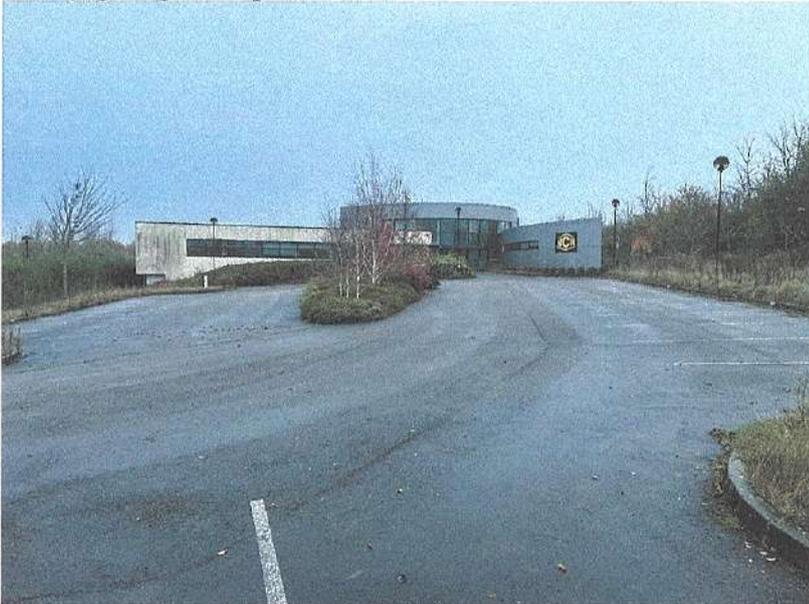
9

Accès au site par une voie en enrobé en bon état général, affectée toutefois de faïencages après le portail.

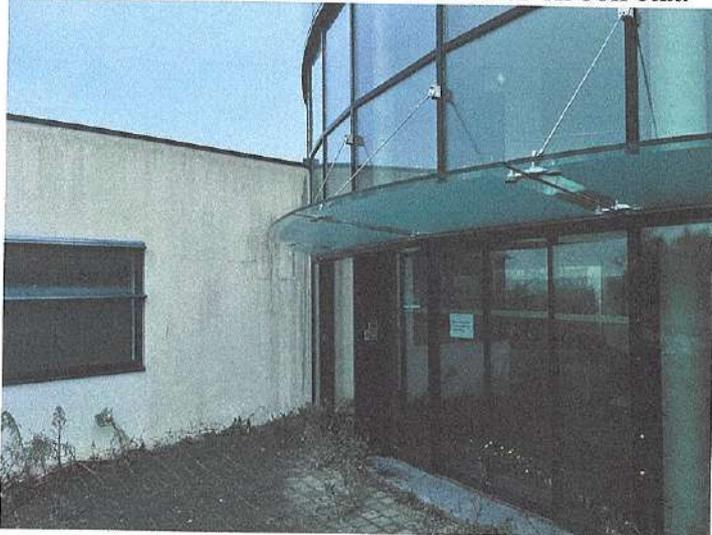
14

Présence sur la face avant d'un enduit, de type crépi, peint en grège affecté de plusieurs fissures et souillé sur la gauche.

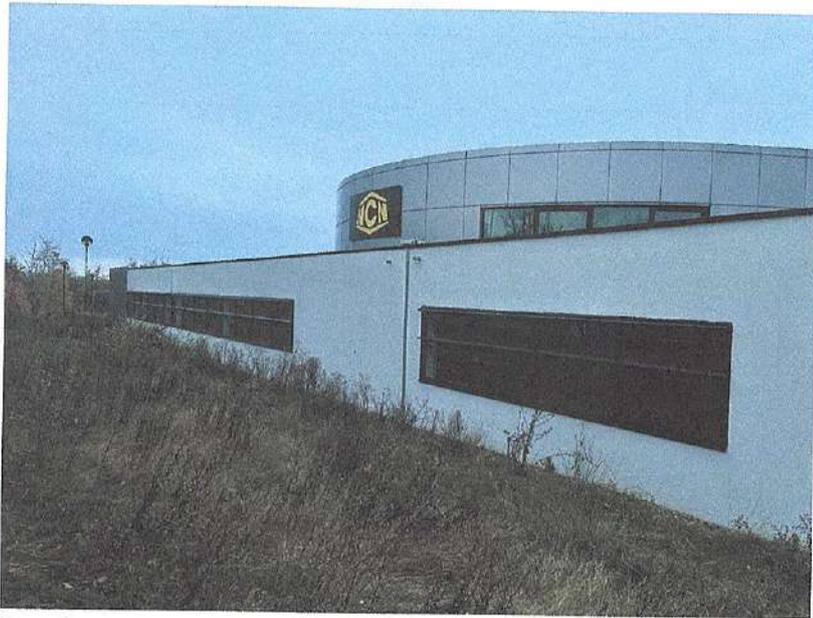
16

Au niveau de la façade droite du bâtiment, je constate que la peinture qui équipe les murs est particulièrement écaillée sur la première partie des locaux, sur plus de 10 mètres de longueur.

Au niveau de la verrière, présence de cloques sur la peinture en partie haute, et sur une semi-façade arrière présence de traces de dégradation de l'enduit peint et écaillage très important.

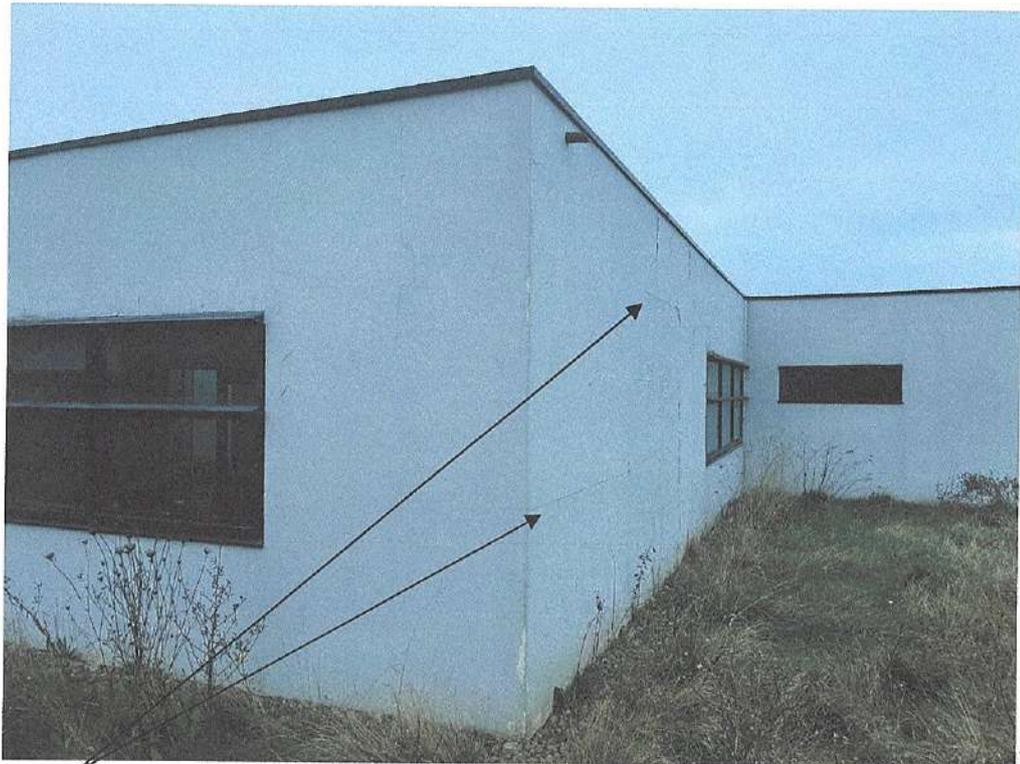
18

dégradation de l'enduit et fissurations

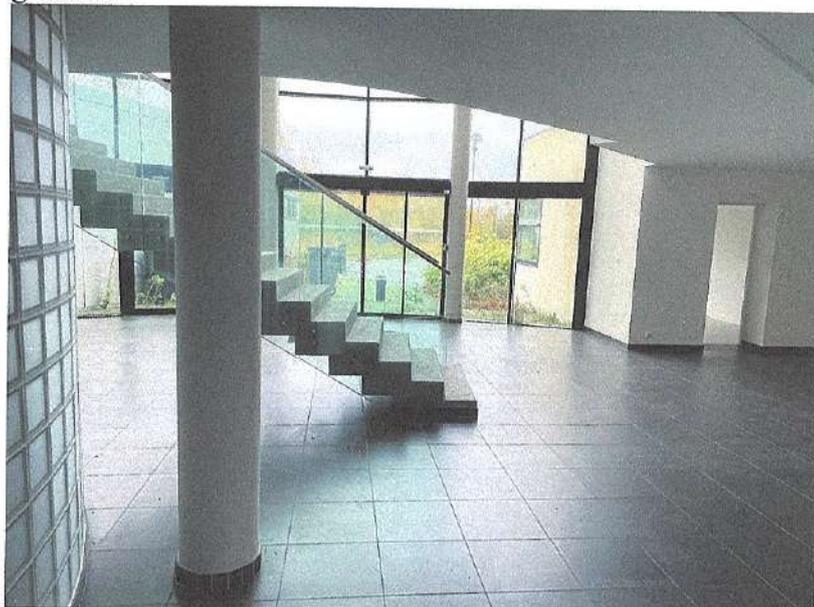
26

Le sol est équipé d'un carrelage gris anthracite sale, mais en bon état général, plinthes assorties en bon état général.

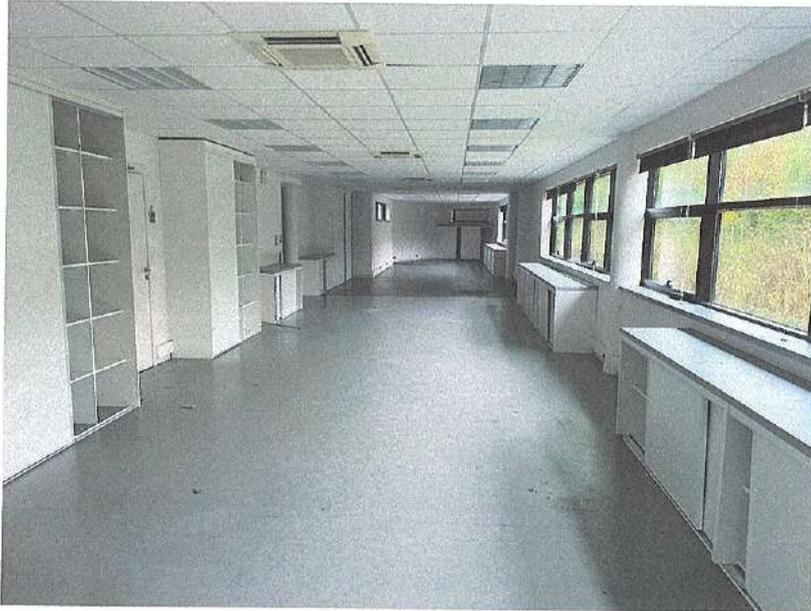
29

Sol équipé d'un revêtement PVC gris affecté de nombreuses traces d'usure.

Murs peints en blanc affectés de nombreuses traces.

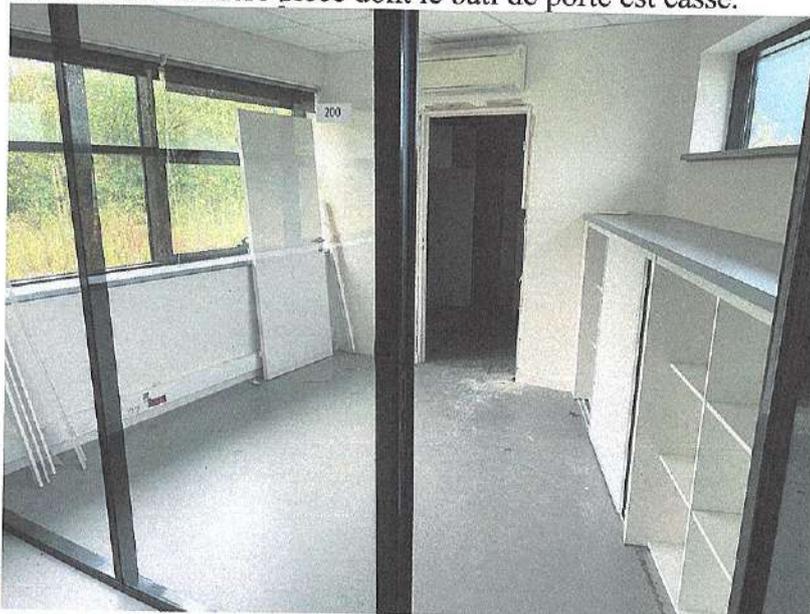
32

Au fond de l'ensemble, présence d'une petite pièce séparée par une cloison vitrée mène à une dernière pièce dont le bâti de porte est cassé.

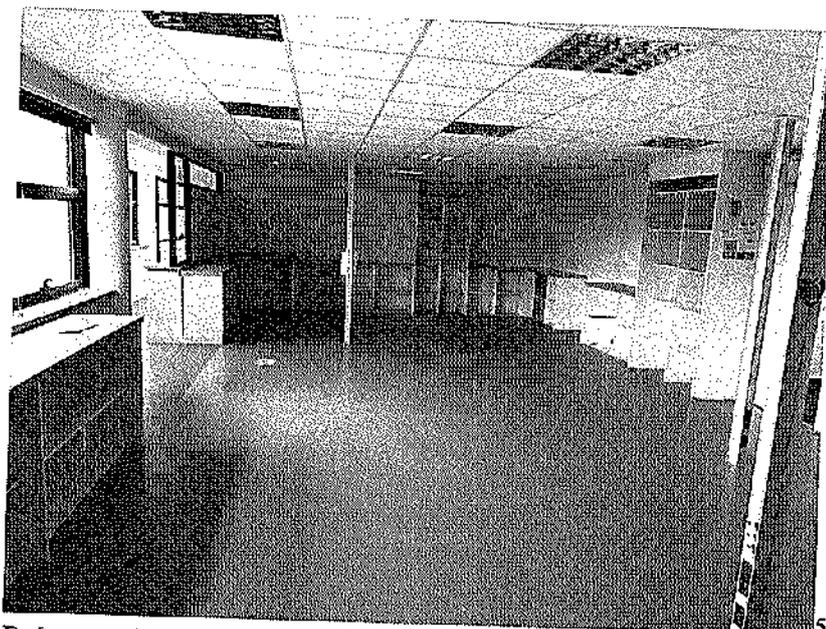
51

Sol équipé d'un revêtement PVC affecté de traces d'usure et d'enfoncements.

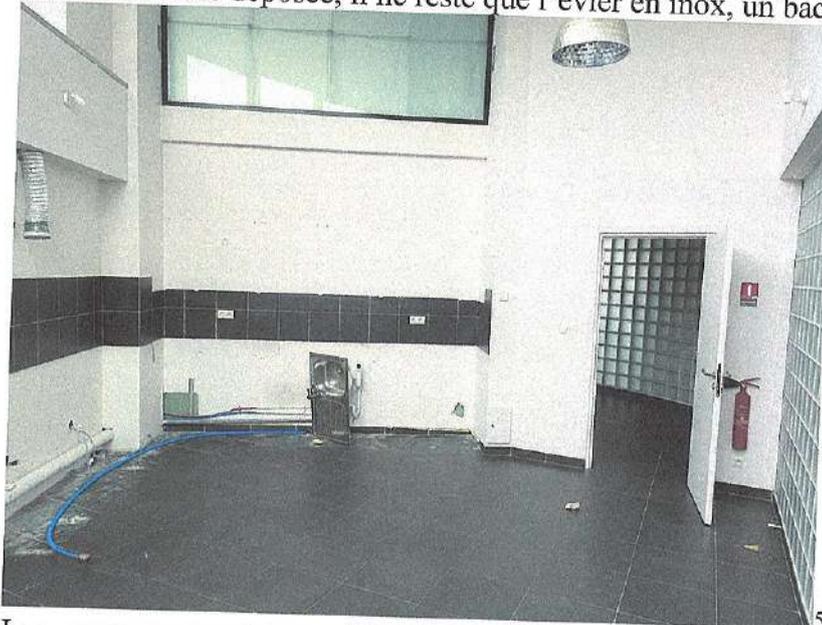
Sol et plinthes en carrelage gris anthracite très sales mais non dégradés.

Les murs sont peints en blanc et affectés de trous de cheville, et il existe une remontée de crédence en faïence de tonalité foncée.

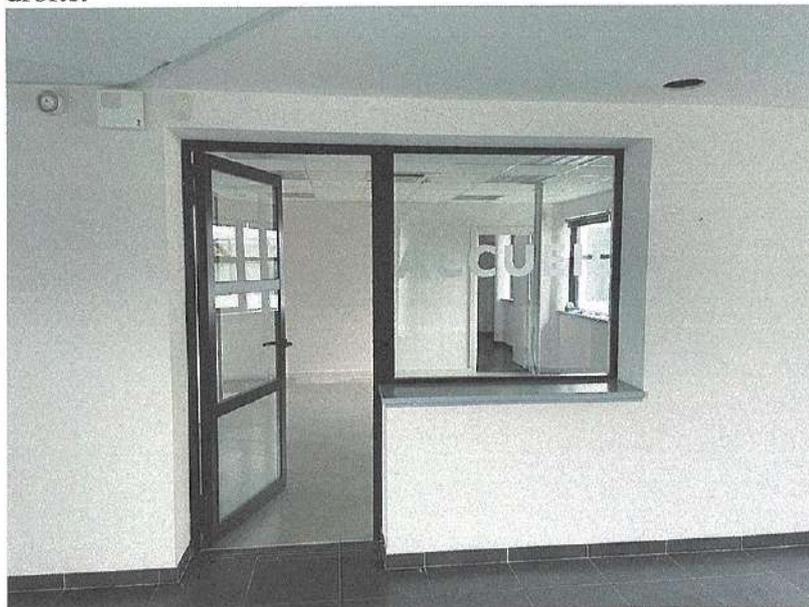
61

Sol en revêtement PVC gris affecté de traces d'usure et de décoloration, plinthes en bois peintes en blanc en état d'usage.

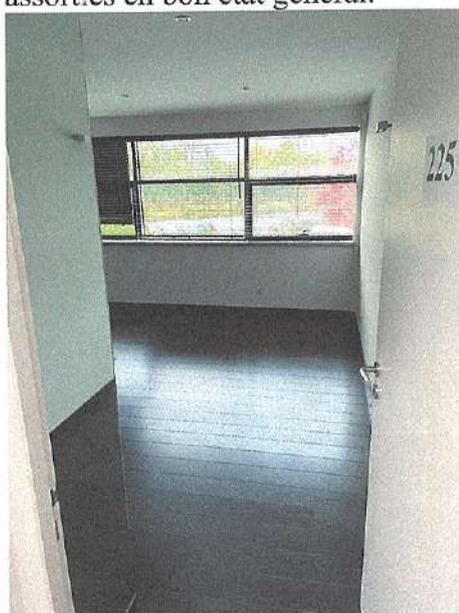
67

Murs peints en blanc en bon état général, toutefois nombreux trous de cheville sur la gauche en entrant. Sur le mur opposé à l'entrée, en façade avant du bâtiment, deux grands châssis aluminium avec ouvrants, deux fixes et stores.

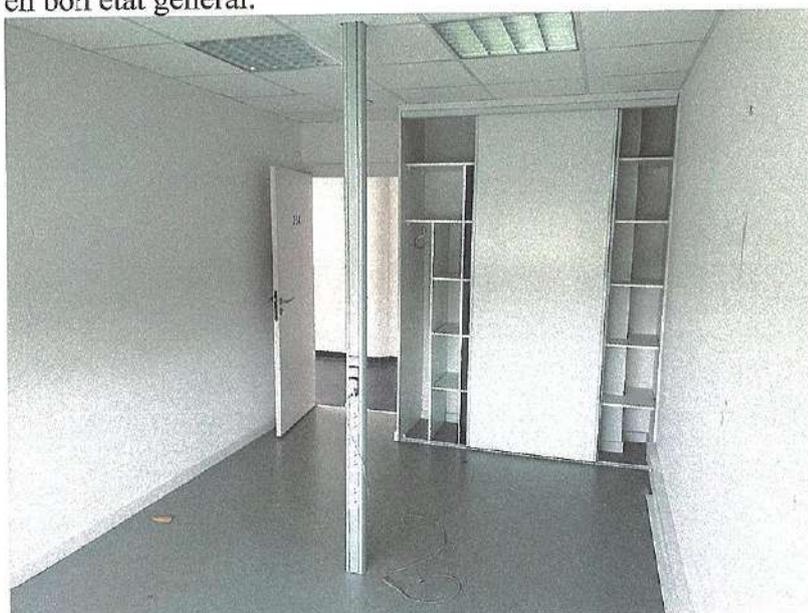
Sol équipé d'un revêtement PVC gris affecté de quelques traces d'enfoncement, mais en bon état général.

Murs peints en blanc affectés de traces sur la gauche et de trous de cheville.

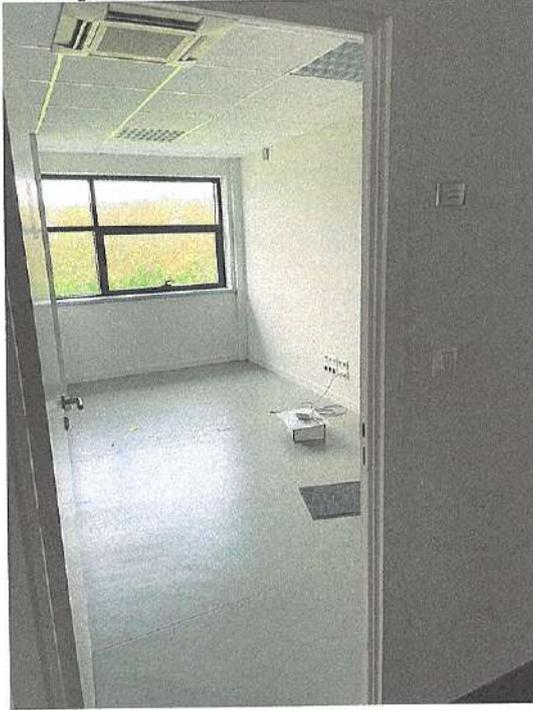
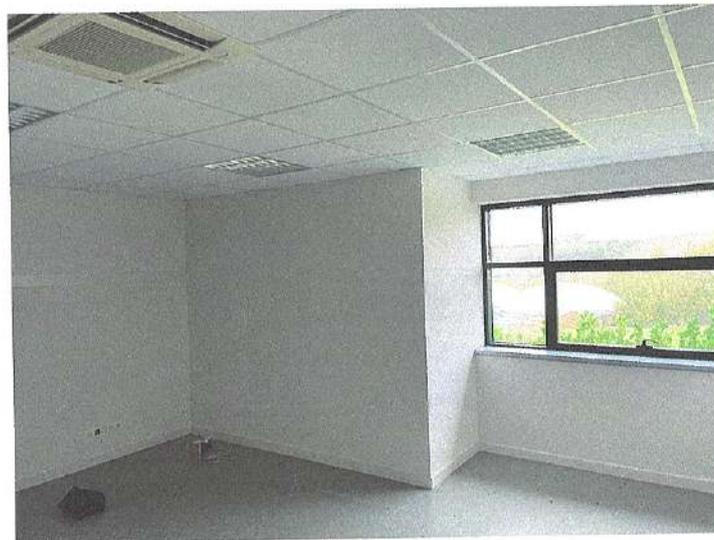
Sol équipé d'un revêtement PVC gris affecté de traces de décoloration et de quelques traces d'enfoncement, plinthes en bois peintes en blanc, une plinthe est manquante.

Murs peints en blanc affectés de quelques traces.

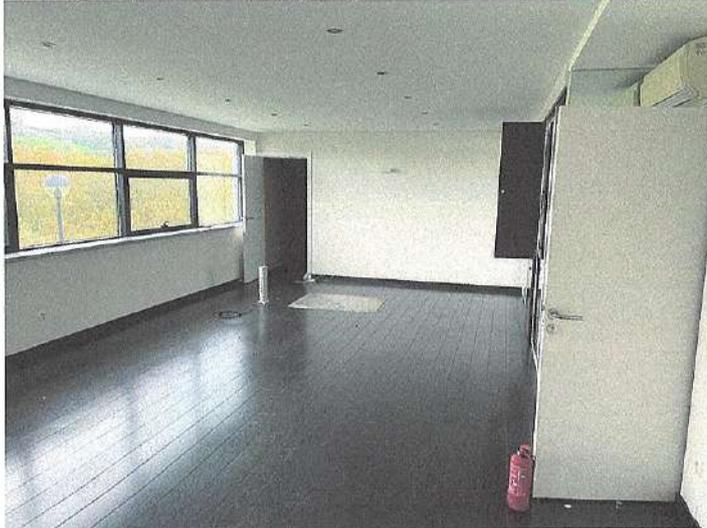
84

Murs peints en blanc, quelques trous de cheville, présence d'appliques lumineuses.

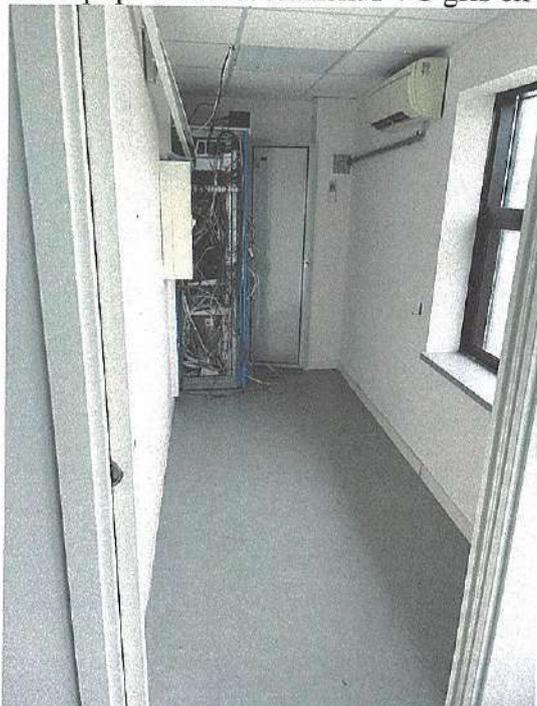
108

Murs peints en blanc en bon état général, présence de quelques traces, plinthes en bois peintes en blanc, les plinthes de droite sont dégradées.

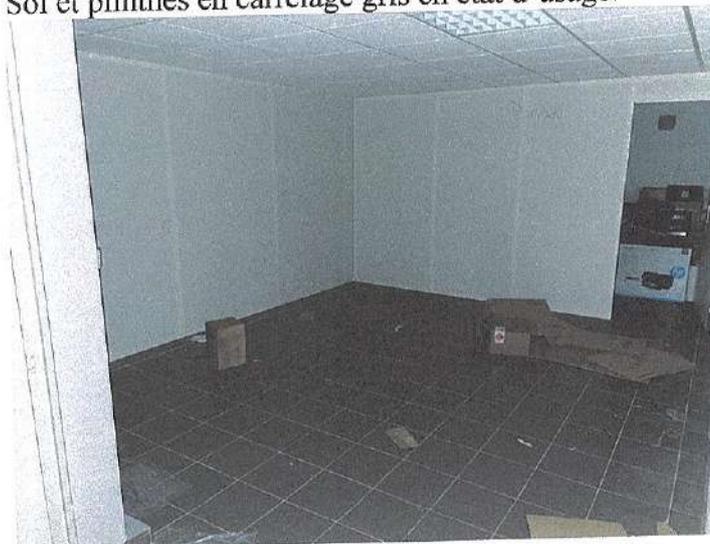
120

Murs peints en blanc, le mur de gauche est dégradé en entrant au niveau de la porte.

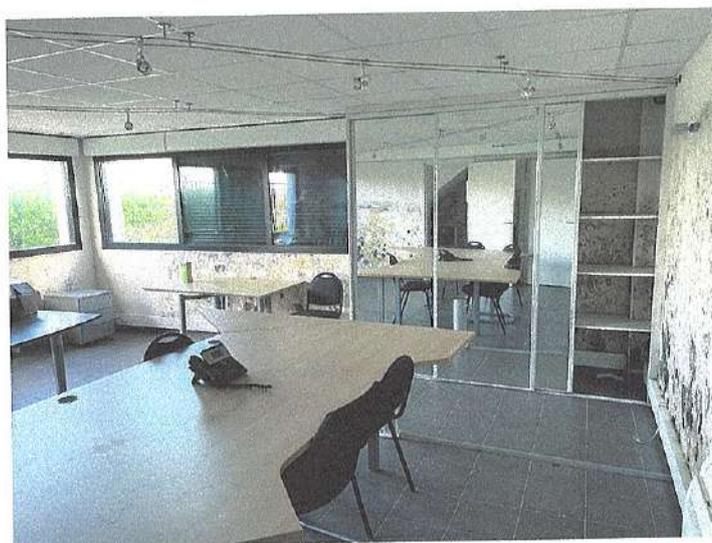
128

Murs affectés de piquetages noirs et tous moisis.

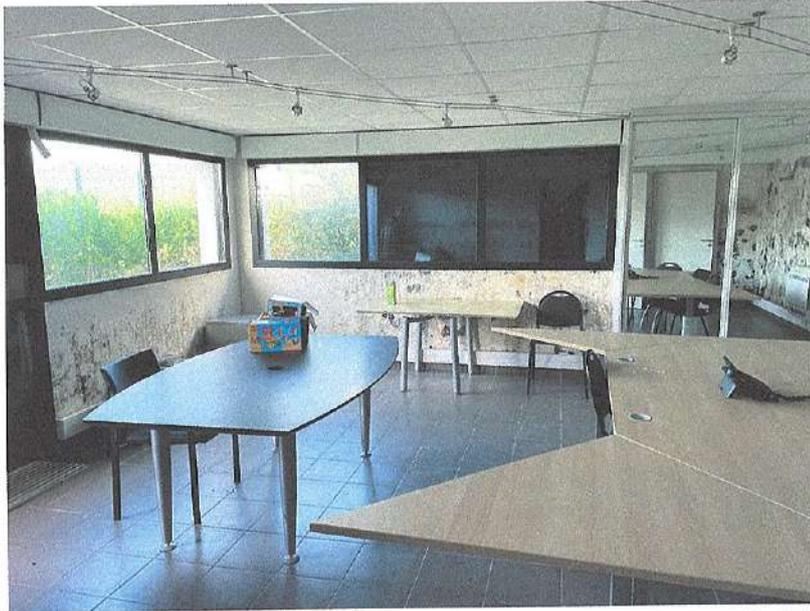
130

Un bloc climatisation affecté de piquetages noirs, un boîtier climatisation et une alarme sur la droite en entrant.

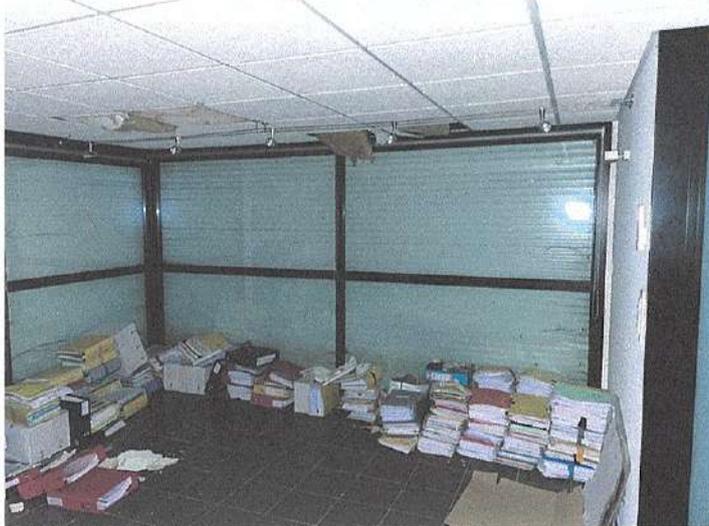
139

Plafond équipé de dalles isolantes dont plusieurs sont manquantes ou dégradées.
