PROCÈS VERBAL DE CONSTAT ET DE DESCRIPTION

L'AN DEUX MILLE VINGT-ET-UN, LE DIX DECEMBRE A 11H00

Certifie m'être transporté ce jour à **ESTAIRES (Nord) 3 rue du Président Kennedy** à l'effet de procéder à la description des lots suivants faisant partie de l'ensemble immobilier figurant au cadastre Section C n°636, savoir :

- Lot 8 – Un appartement au deuxième étage(n°2.1)
- Lot 9 – un appartement en duplex aux deuxième et troisième étages, (n°2.2)
- Lot 10 – un appartement en duplex aux deuxième et troisième étages, (n°2.3)
- Lot 11 – un appartement en duplex aux deuxième et troisième étages, (n°2.4)
- Lot 12 – Un appartement au deuxième étage (n°2.5)

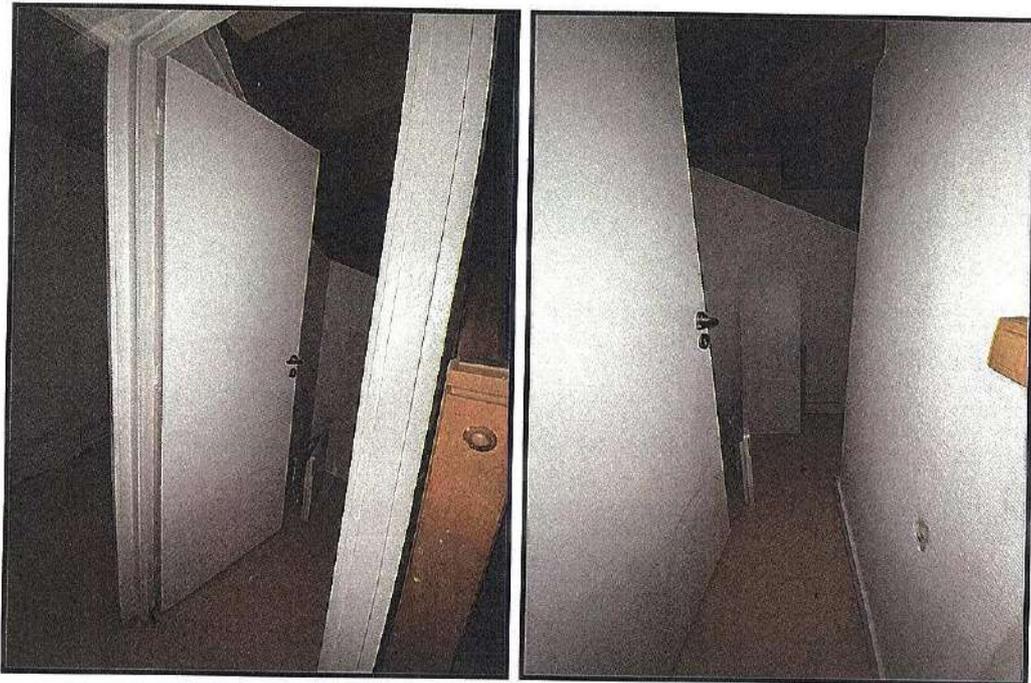
Cellier sous escalier

- ↳ Même décoration que pièces précédentes.
- ↳ Le plafond est composé du dessous de l'escalier menant à la partie duplex.

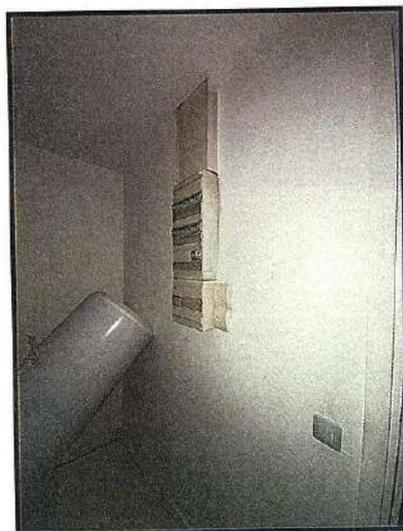
Buanderie

- Un cumulus arraché de son support mural.
- Une arrivée d'eau et un tuyau de vidange pour machine à laver.
- Deux thermostats d'ambiance pour l'équipement électrique et un tableau différentiel.

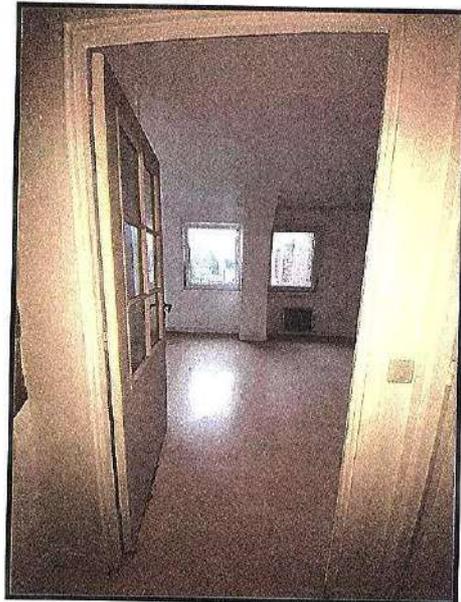
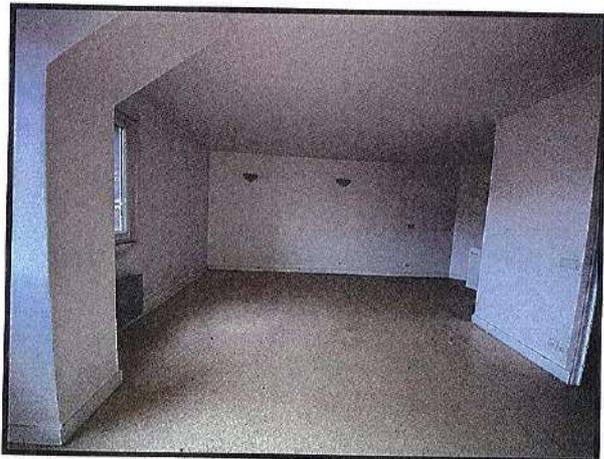
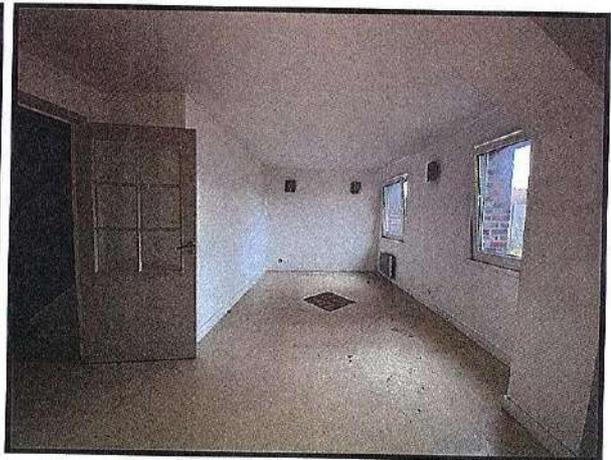
Pièce à vivre

- ↳ Même décoration avec revêtement souple au sol, plinthes en bois, enduit mural peint,
- ↳ Plafond peint, le tout à l'abandon.

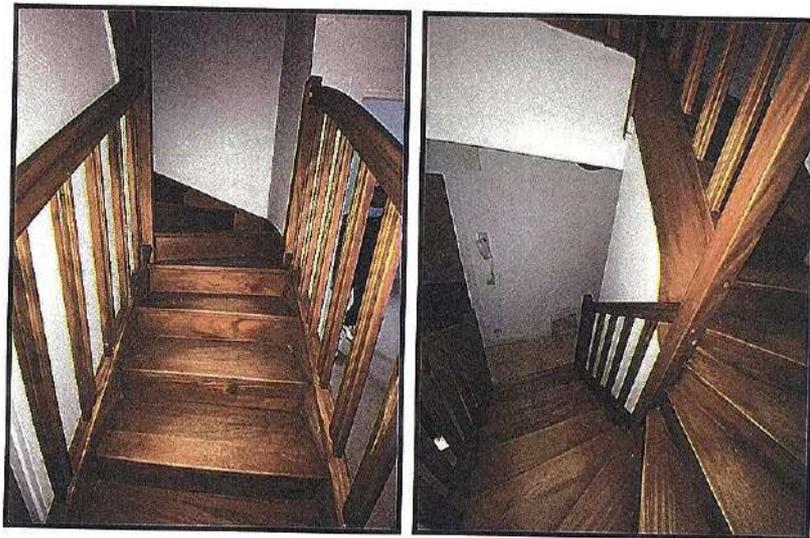
ETAGE

- ↳ Murs recouverts de fibre de verre peinte.
- ↳ Plafond peint.
- ↳ Le tout défraîchi.

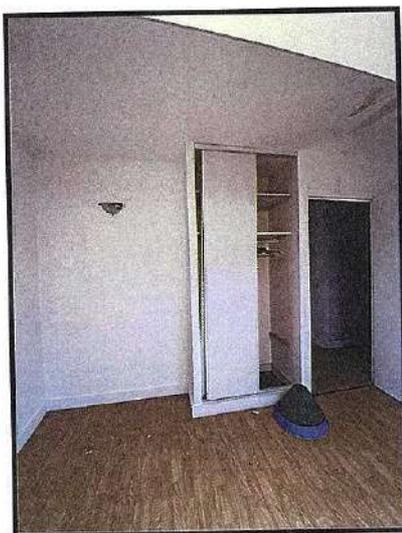
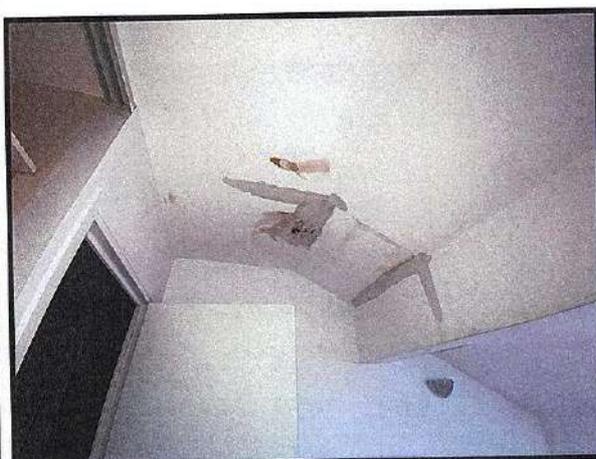
Chambre unique sur arrière

On notera au niveau de l'entrée de cette pièce, l'existence d'un dégât des eaux.

Au sol, je relève la présence d'une importante flaque d'eau.

↳ Plafond peint, marqué par un dégât des eaux au passage d'entrée.

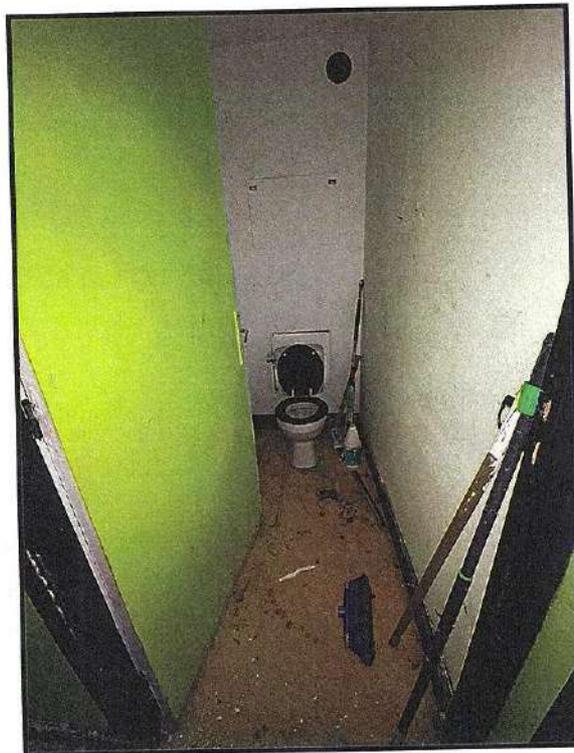
Wc

- ↳ Sol revêtement souple à l'abandon.
- ↳ Murs avec plinthes en bois et fibre de verre peinte.
- ↳ Plafond peint.

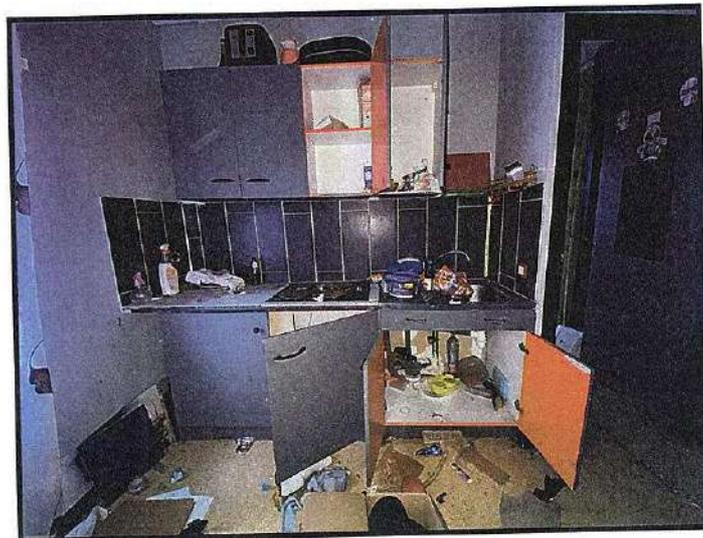
- Un meuble plan de travail carrelé.
- Un coin kitchenette à l'abandon.

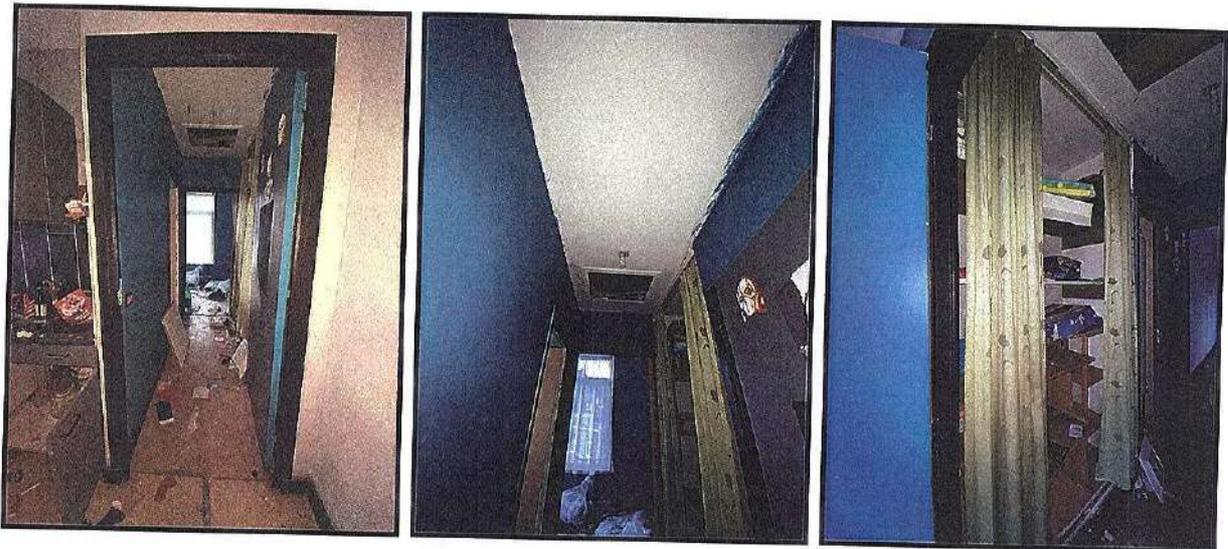
Dégagement sur chambre et salle de bains

L'accès se fait par une porte en bois vandalisée.

- Un coin dressing dont le panneau coulissant a été démonté.
- Interrupteur, prises électriques.

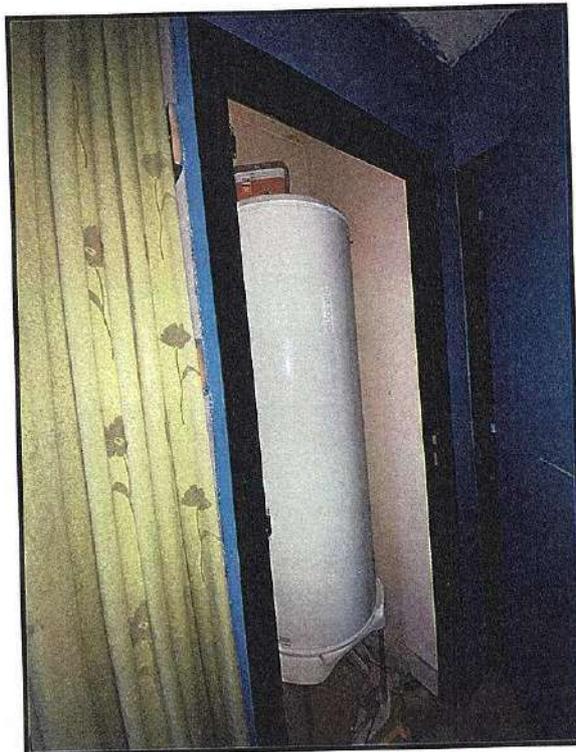
Coin cellier cumulus

Initialement, il existait une porte.
L'accès est direct lors de mes constatations.
A l'intérieur, même décoration, à l'abandon.
Un cumulus sur pied.

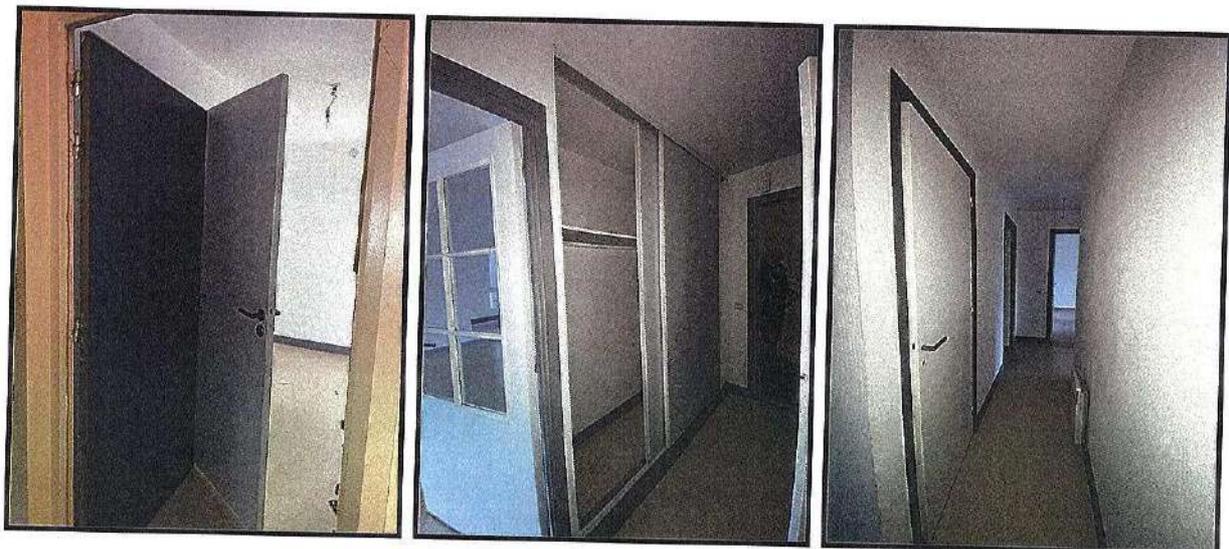
Entrée

- ↳ Sol avec barre de seuil en bois et revêtement souple.
- ↳ Murs plinthes en bois, fibre de verre peinte aux murs.
- ↳ Plafond peint.

Sur la droite, présence d'un placard deux panneaux coulissants avec rayonnages aménagés.

Prises électriques, interrupteurs, tableau différentiel, thermostat d'ambiance et un radiateur électrique ancien.

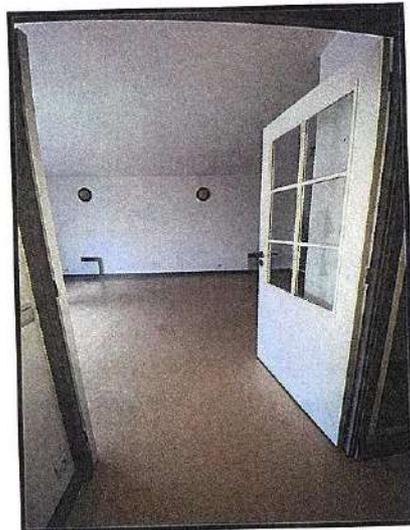
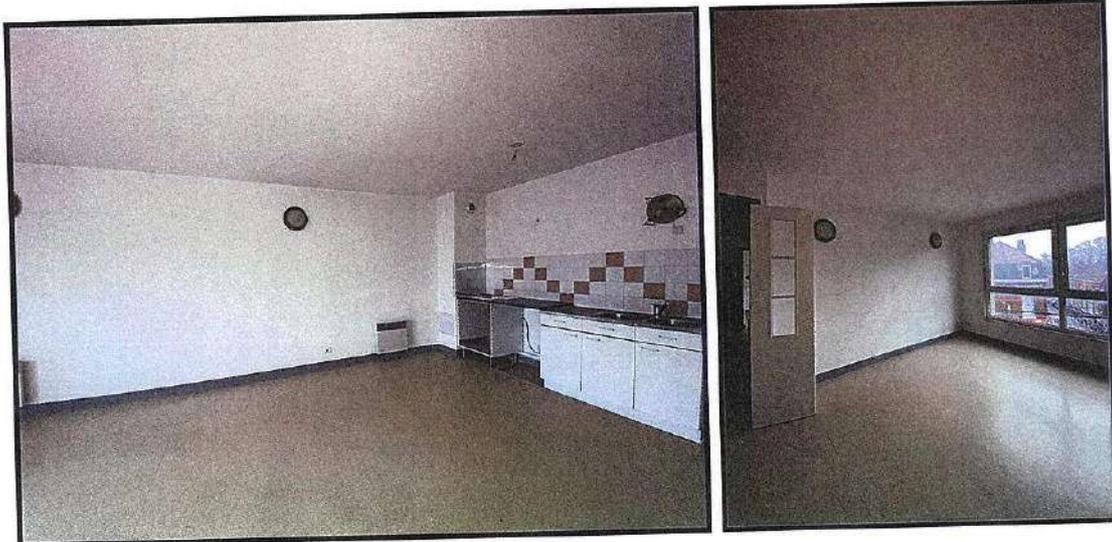
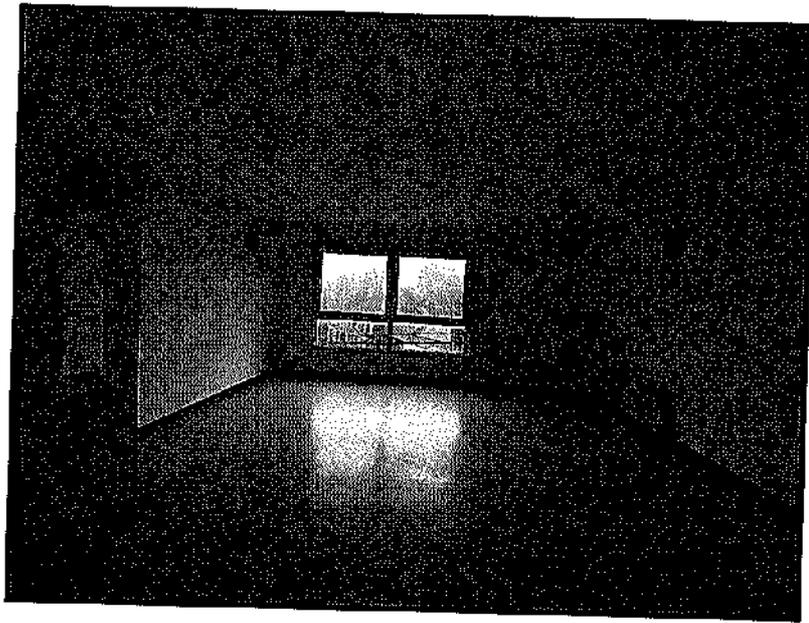
Pièce à vivre-cuisine

- ↳ Sol avec revêtement souple, plinthes en bois.
- ↳ Murs recouverts de fibre de verre peinte.
- ↳ Plafond peint.

Cette pièce est éclairée par deux châssis un ouvrant avec système oscillo-battant, double vitrage.

Éclairage en applique, prises électriques, interrupteurs, prise d'antenne, prise téléphone, deux radiateurs électriques type grille-pain.

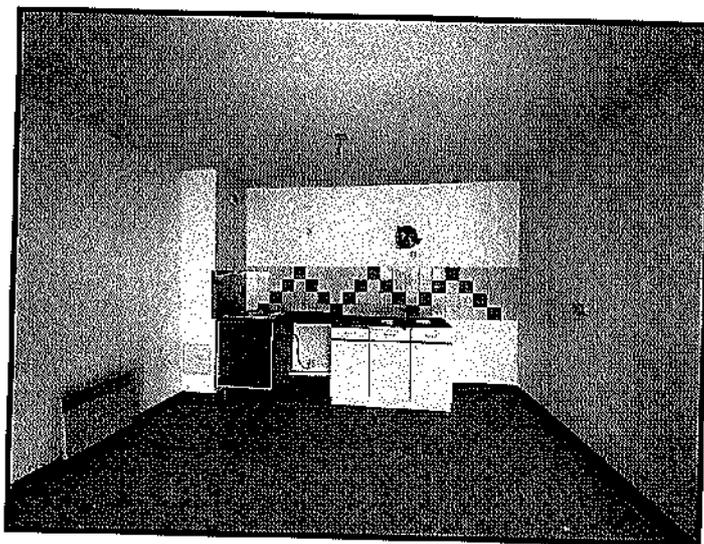
Coin cuisine

- Un meuble évier deux bacs un égouttoir en inox avec robinetterie mitigeur.
- Trois ouvrants en partie basse.
- Sur la gauche, plan de travail en stratifié dans lequel est encastré une plaque de cuisson quatre foyers.
- Un espace four.
- Une crédence carrelée sur toute la longueur du mur.
- Une bouche vmc à cordelette.

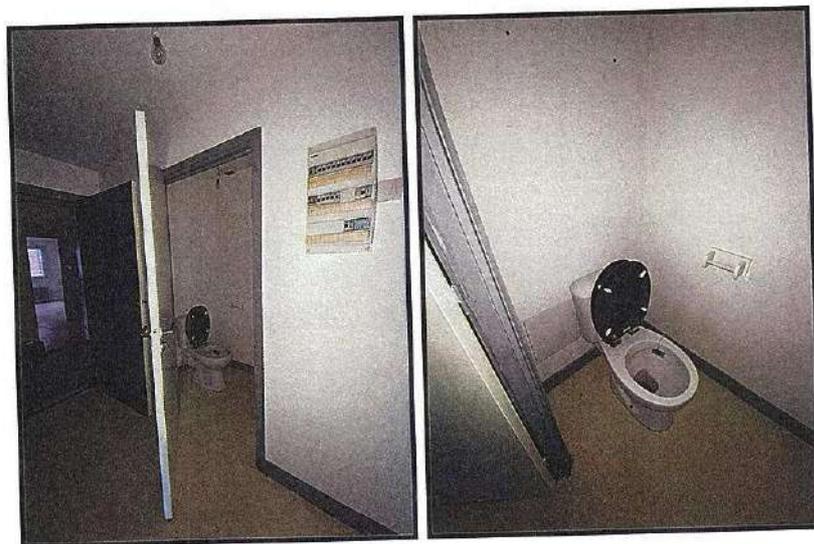
Wc

Présence d'une bouche vmc, d'un siège wc avec chasse d'eau double bouton.

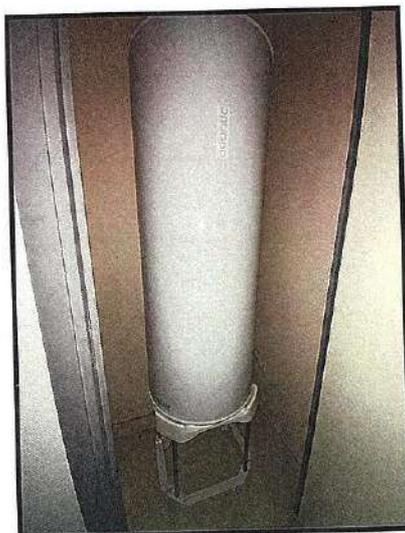
Coin Cellier - cumulus

En intérieur, un cumulus sur pied.

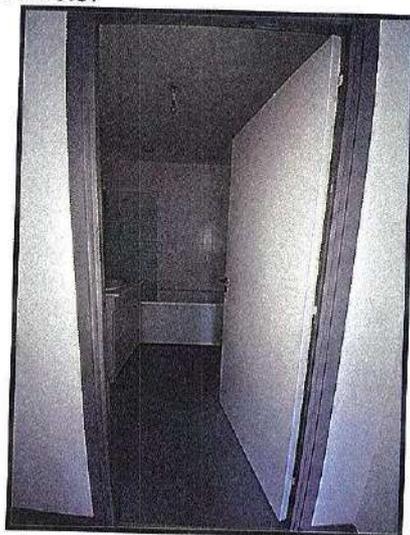
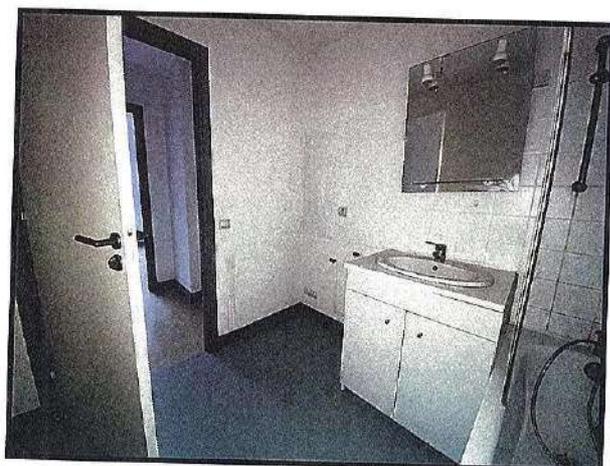
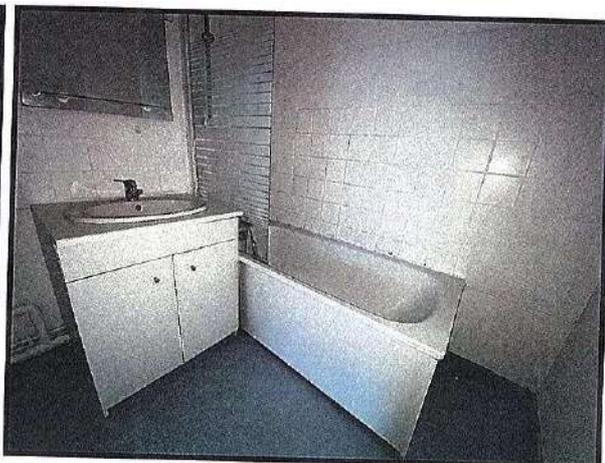
Salle d'eau à la suite

- Un meuble lavabo une vasque.
- Une baignoire en acier émaillé.
- Carrelage de protection au droit de l'ensemble.
- Robinetterie mitigeur, pare-douche en verre trempé.
- Une arrivée d'eau avec tuyau de vidange pour machine à laver.

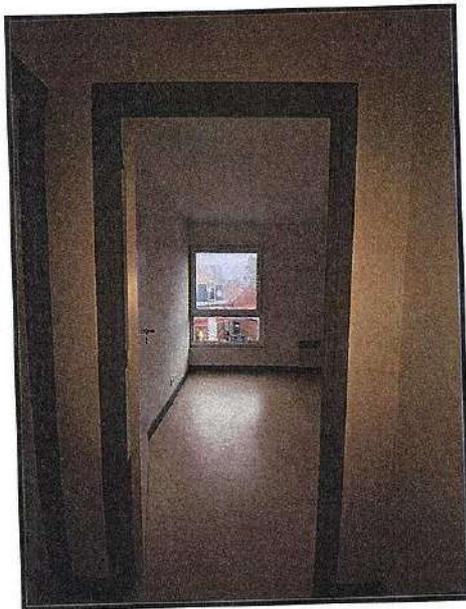
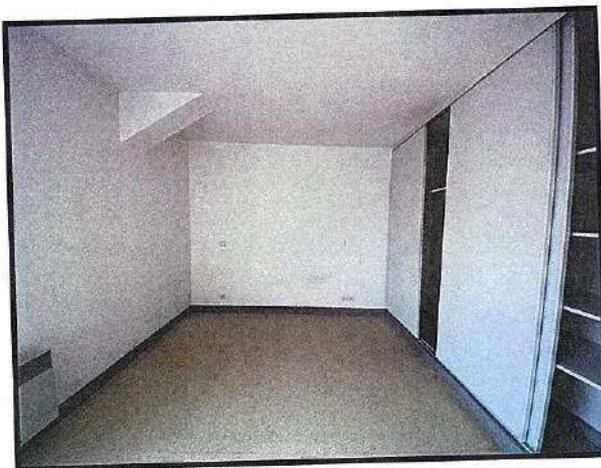
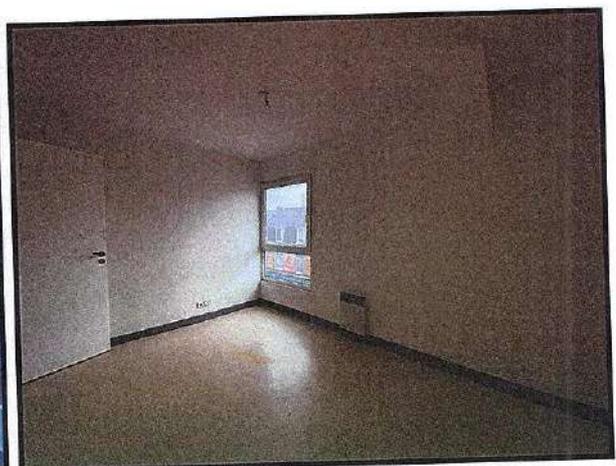
Chambre de droite sur rue

- ↳ Sol revêtement souple taché, plinthes en bois.
- ↳ Fibre de verre peinte aux murs.
- ↳ Peinture au plafond.

Présence d'un grand placard mural trois panneaux coulissants en stratifié aménagé de rayonnages et de barre dressing.

Interrupteur, prises électriques, prise téléphone, prise d'antenne et un radiateur électrique ancien.

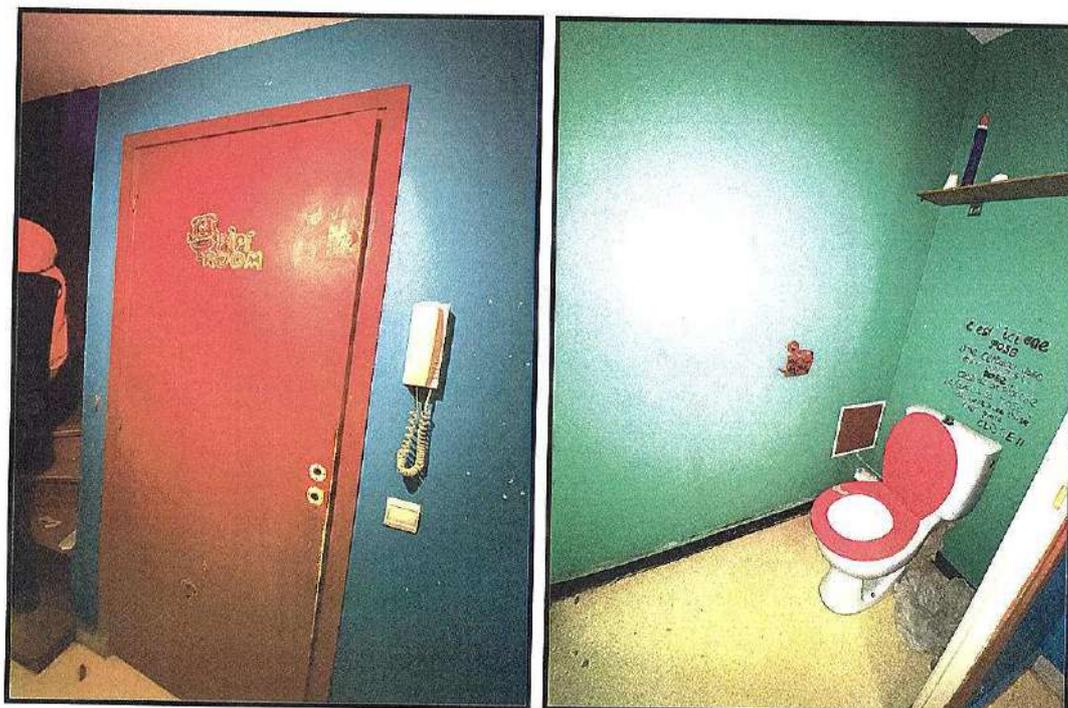
Wc

Accès par une porte en bois sans quincailleries.
Même décoration que l'entrée.

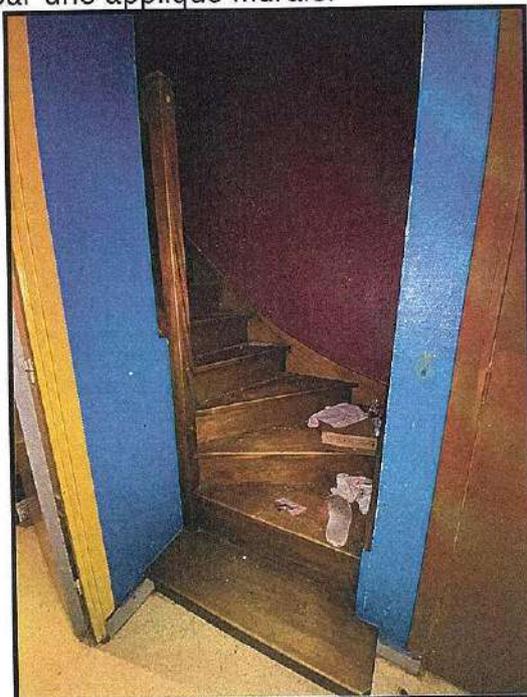
Main courante en montée côté gauche.

Pièce aveugle, éclairée par une applique murale.

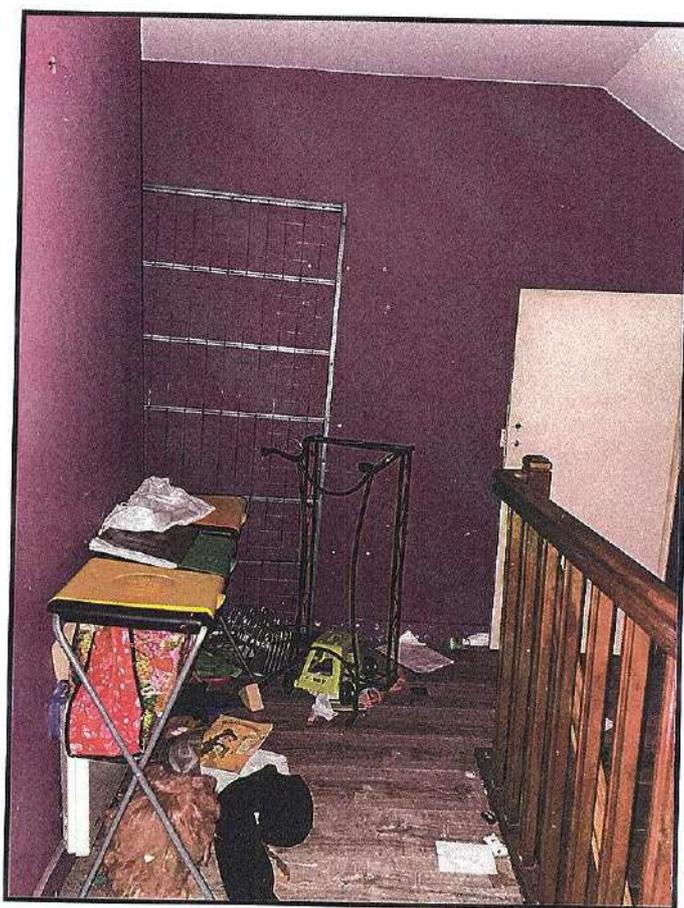
Palier

- ↳ Sol parquet stratifié irrécupérable avec plinthes en bois.
- ↳ Murs avec fibre de verre peinte.
- ↳ Plafond peint.

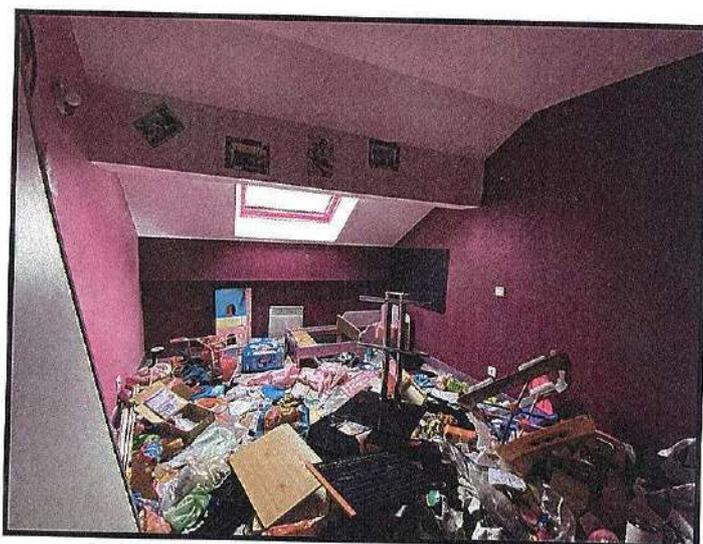
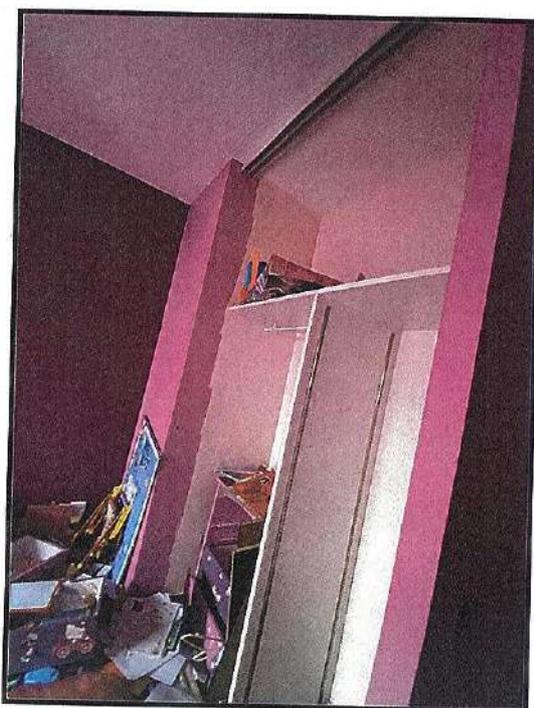
Présence de nombreuses dégradations au niveau des murs.

Présence d'un placard sans porte.
Le tout à l'abandon et vandalisé.

Équipements électriques irrécupérables.
Un radiateur électrique.

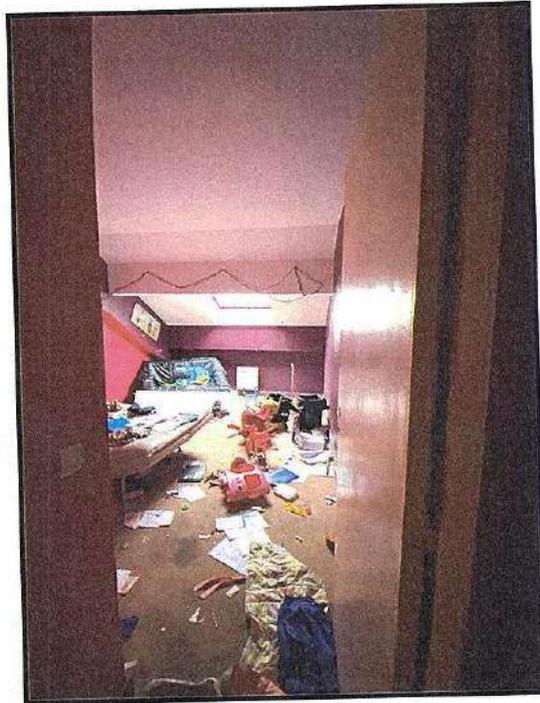
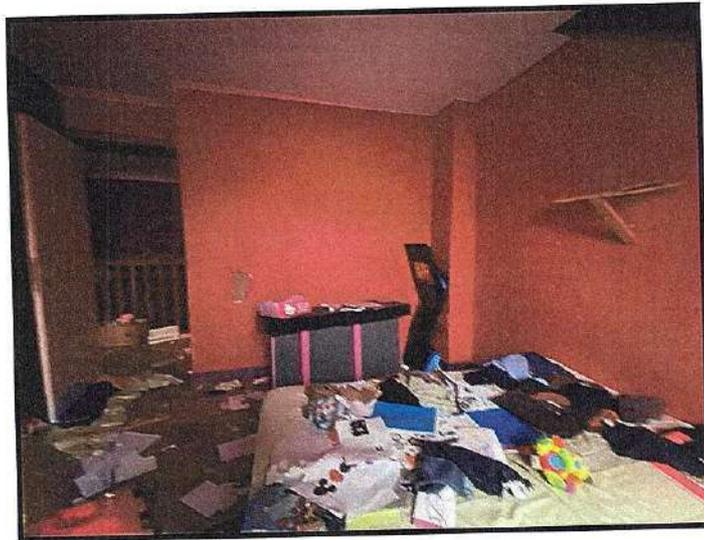
Deuxième chambre

Cette pièce est identique à la chambre précédente, dans le même état.

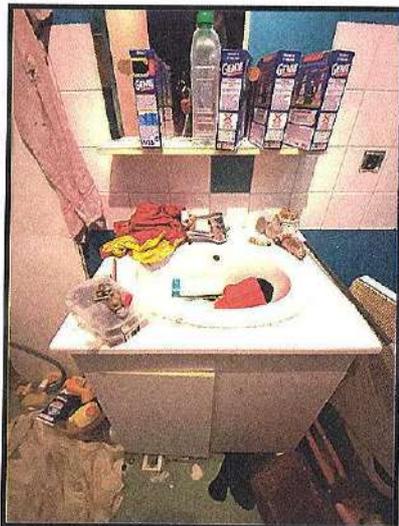
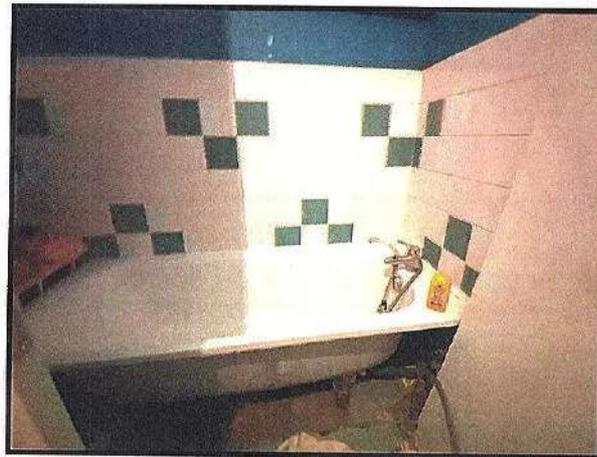
Salle de bains

Le radiateur présent a été arraché du mur.

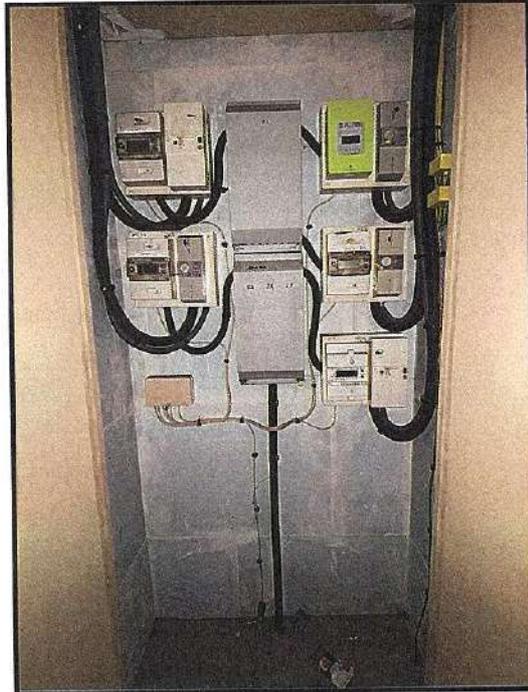
Les équipements électriques des différents lots (compteurs) se situent sur le palier de l'étage.

Il en est de même pour les compteurs d'eau.
