## PROCÈS VERBAL DE CONSTAT ET DE DESCRIPTION

L'AN DEUX MILLE VINGT-DEUX, LE QUATORZE DECEMBRE À 13H00

# GONNEHEM – 5 Route Nationale

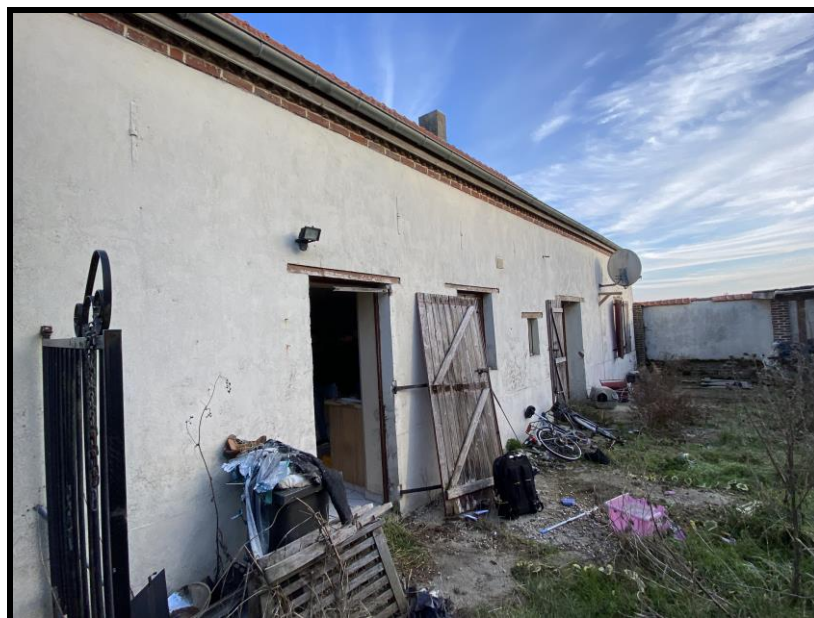
Sur arrière, enduit ciment au niveau de la façade avec châssis de fenêtre en rez-de-chaussée et châssis de fenêtre de type velux, au niveau du premier étage.

La toiture est sur tuiles d'argile mécaniques, récentes au niveau de la toiture arrière.

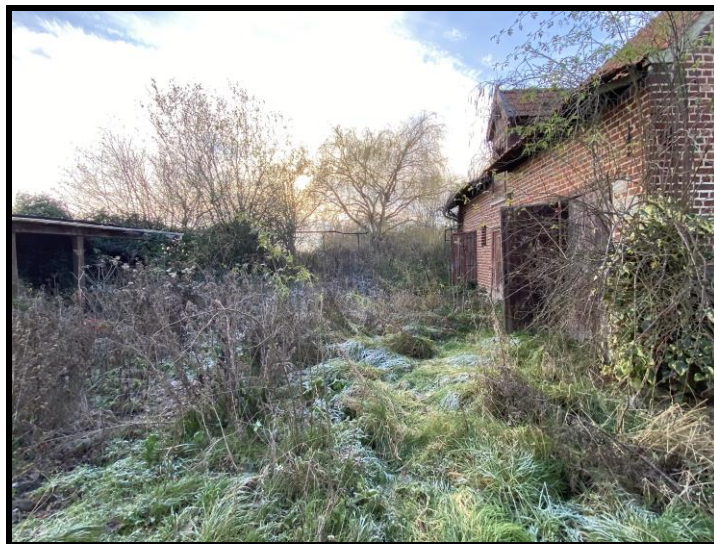
A l'extrémité gauche de la terrasse, un carport ou abri, également à l'état d'abandon.

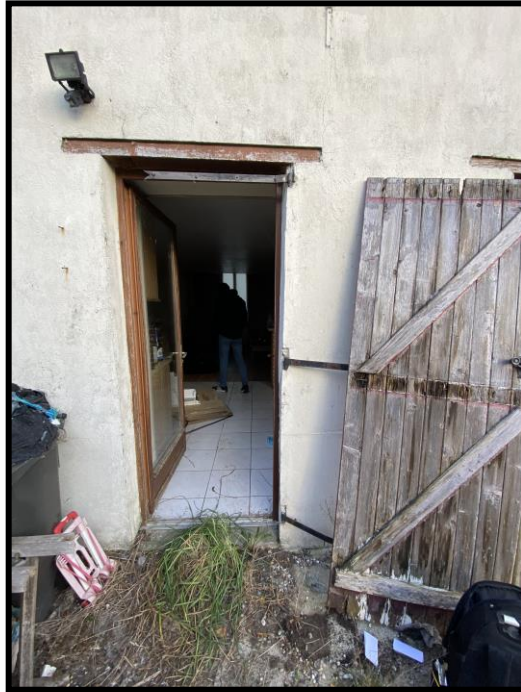
Une porte-fenêtre en bois exotique avec double vitrage équipé d'une serrure.  
En extérieur, volets en bois hors service.

On accède à l'habitation directement au niveau de l'espace cuisine.

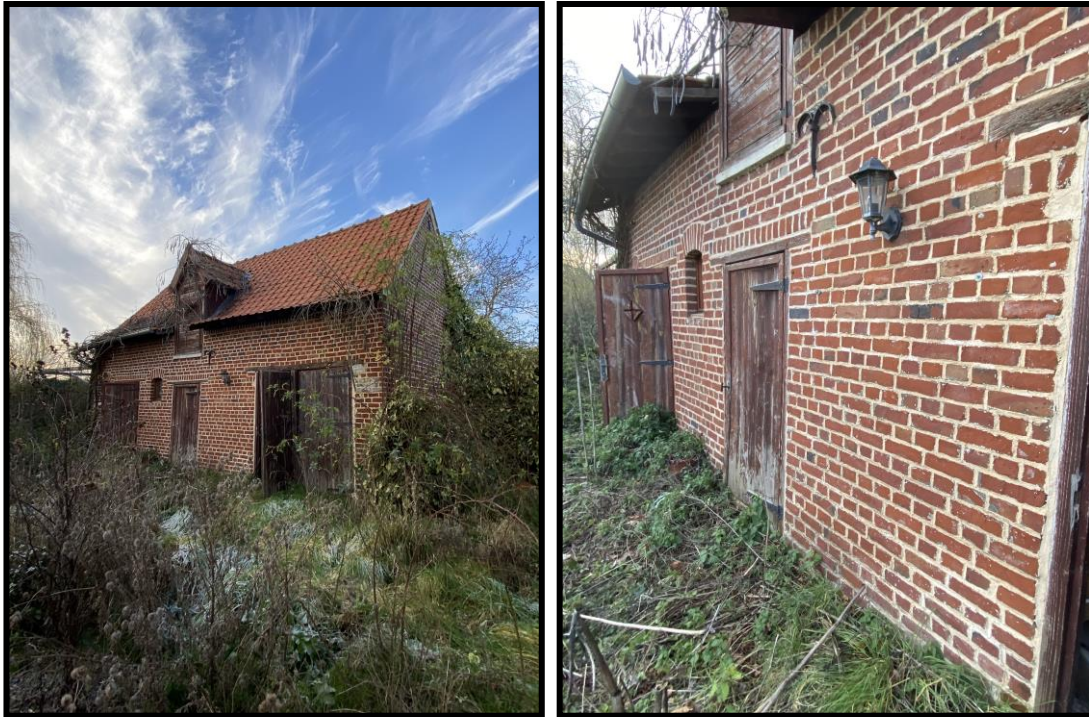
Présence de trois ouvertures sur avant en rez-de-chaussée et une ouverture à l'étage sur la partie mezzanine.

Étant précisé que la partie mezzanine n'a pu être visitée, au vu des risques encourus et au vu de l'état des marches en bois d'accès à cet étage.

Pour le reste, l'ensemble est à l'état d'abandon.

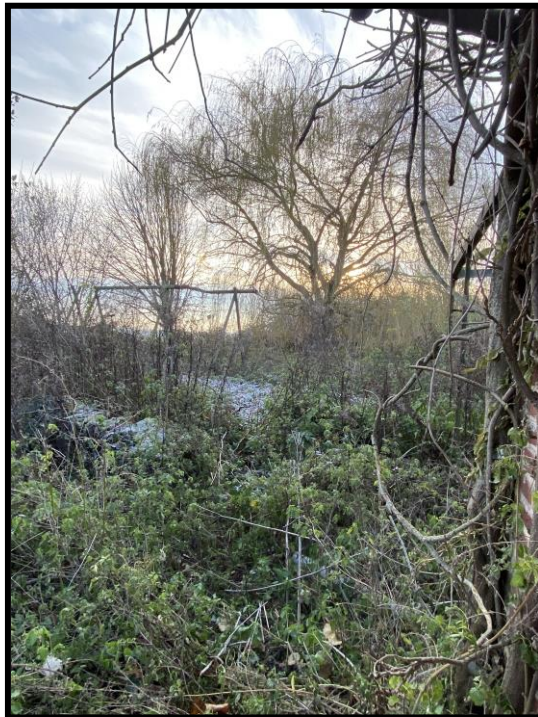
Il s'agit du jardin qui est totalement à l'état de jungle, non visité, inaccessible.
