## PROCÈS VERBAL DE CONSTAT ET DE DESCRIPTION

**L'AN DEUX MILLE VINGT  
 LE HUIT JUILLET à 08h30**

Certifie m'être transporté ce jour à **TOURCOING, 71 rue de Roubaix**, à l'effet de procéder à la description de l'immeuble qui se dresse sur la parcelle cadastrée Section BE Numéro 232

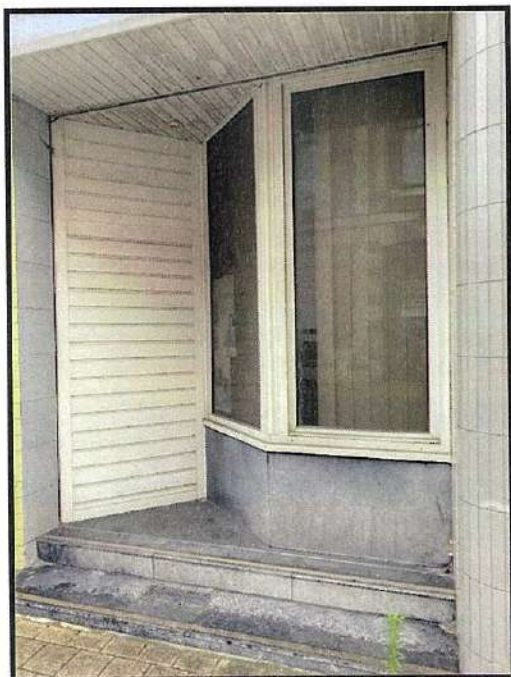
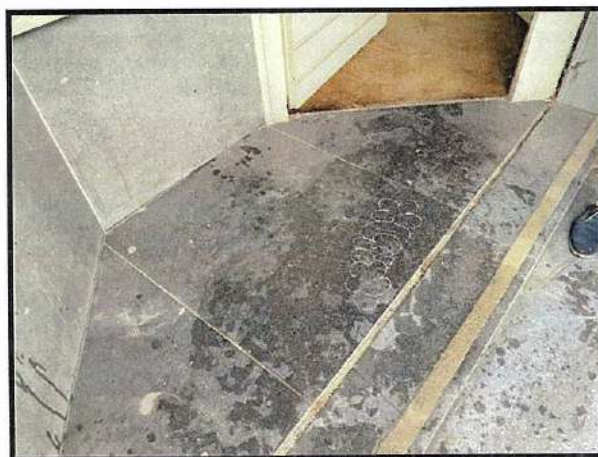
### Façade

Façade vitrée équipée de persiennes à l'état d'usage en rez-de-chaussée.

Au premier étage, un parement de carrelage et trois châssis de fenêtre.

Au deuxième étage, toiture sur ardoises au niveau de la sous-pente et de tôles Eternit, au niveau de la partie toiture. Une cheminée brique.

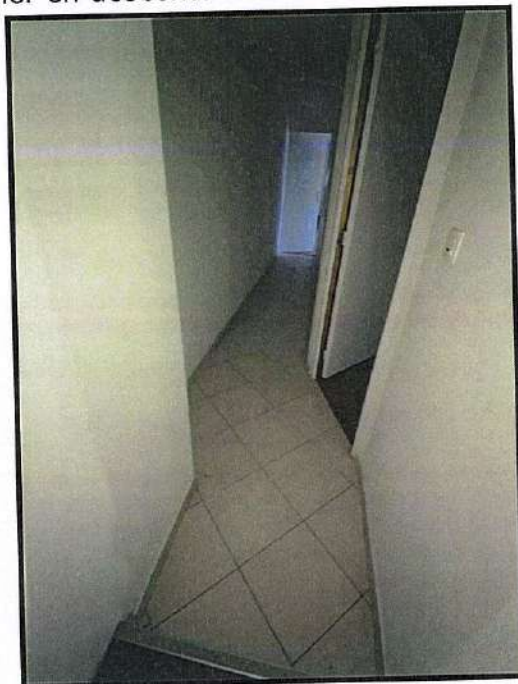
**Autre couloir de distribution vers pièces du côté terrasse sur arrière**

Présence d'un important dégâts des eaux avec infiltrations en angle de mur, côté gauche en entrant dans la pièce.

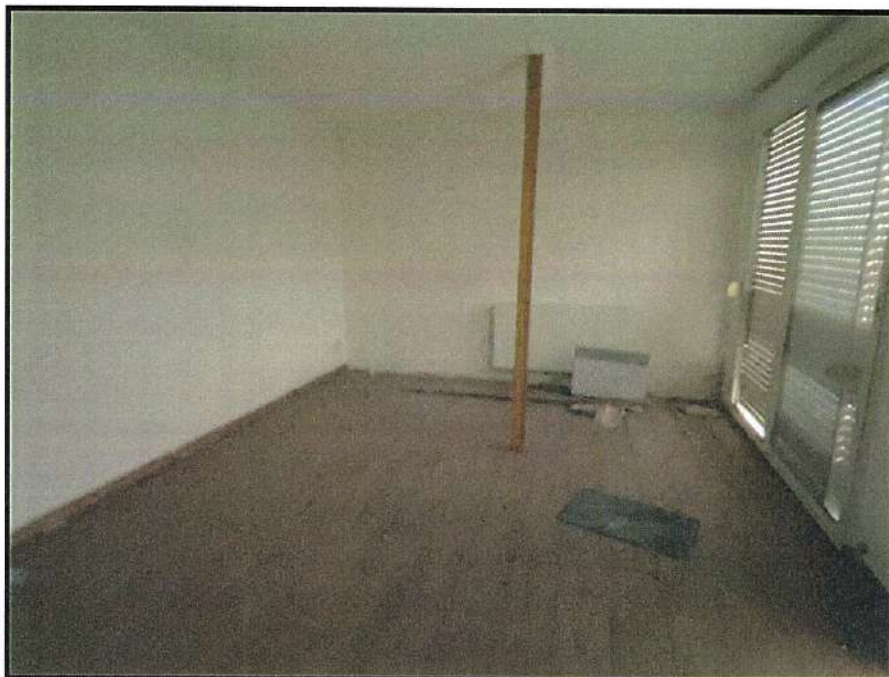
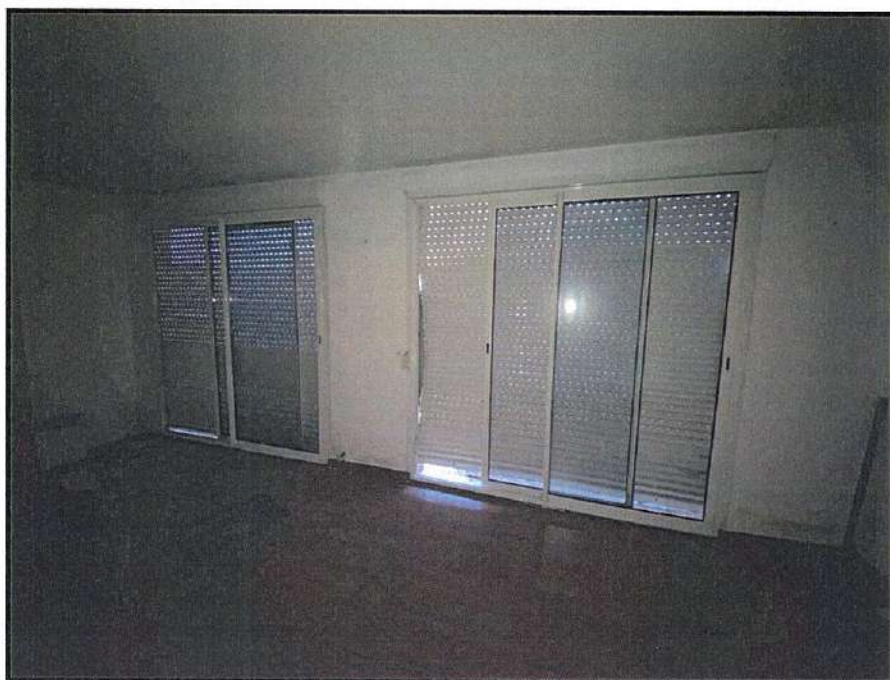
### **Autre pièce sur terrasse**

- ↪ Sol parquet stratifié hors d'état d'usage.
- ↪ Plinthes en bois, plaques aux murs à l'abandon, sinistrés par un dégât des eaux, en angle de mur pignon côté terrasse.
- ↪ Plafond peint.

Cette pièce est éclairée par deux châssis baies coulissantes en aluminium équipées de persiennes hors d'état d'usage.

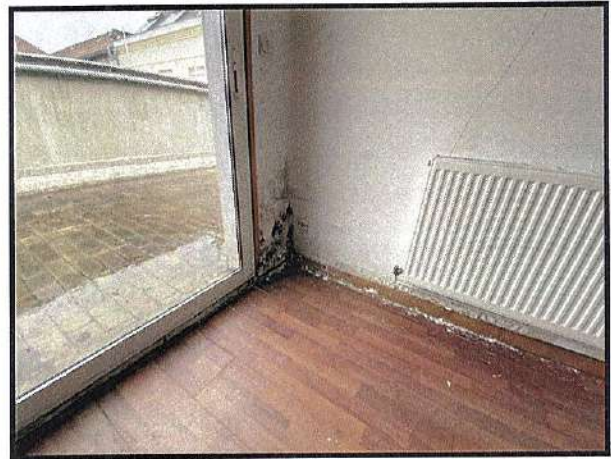
**Salle d'attente**

↪ Sol parquet stratifié sur toute la surface, en mauvais état.

↪ Murs et plafond placoplâtre peint. Le tout en mauvais état, marqué par un important

↪ dégât des eaux côté terrasse et sur le refend, opposé à l'entrée de la pièce.

Cette pièce est éclairée par un châssis de fenêtre baie coulissante en aluminium, équipé d'une persienne électrique hors d'état d'usage.

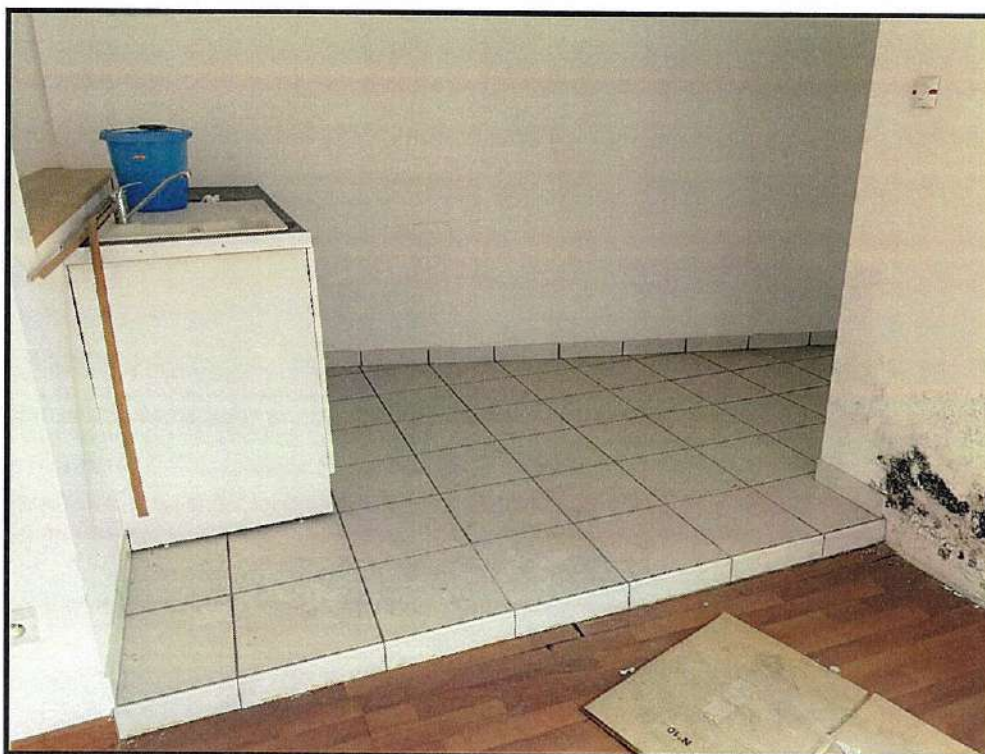
**Coin cuisine**

↳ Murs et plafond avec placoplâtre peint. Le tout en mauvais état, marqué par un dégât des eaux et également éclairé par un châssis de fenêtre deux baies coulissantes en aluminium équipées d'une persienne à sangle.

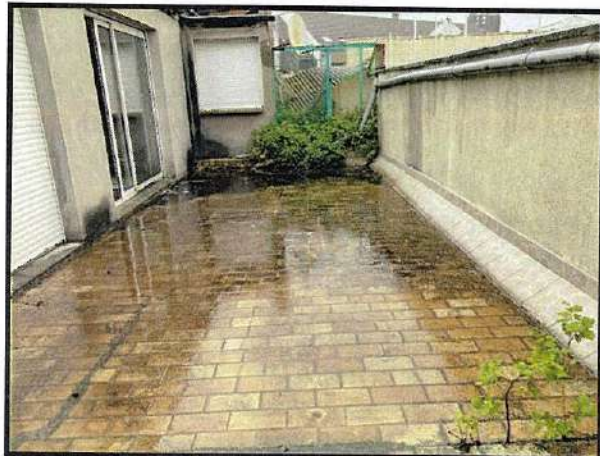
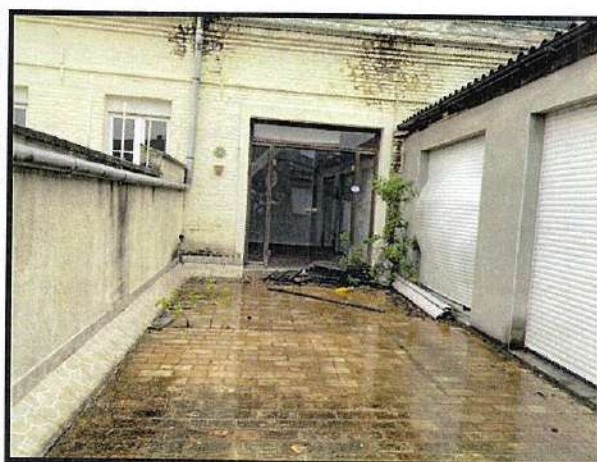
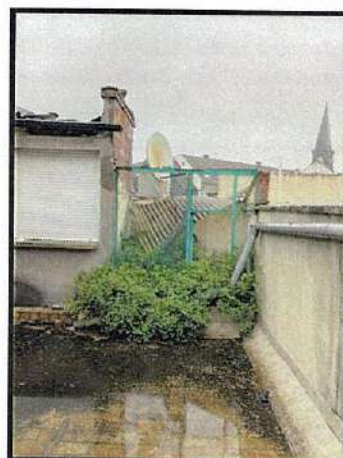
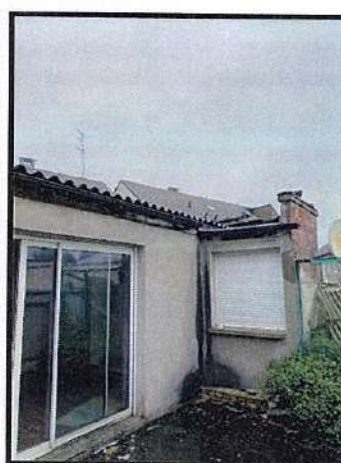
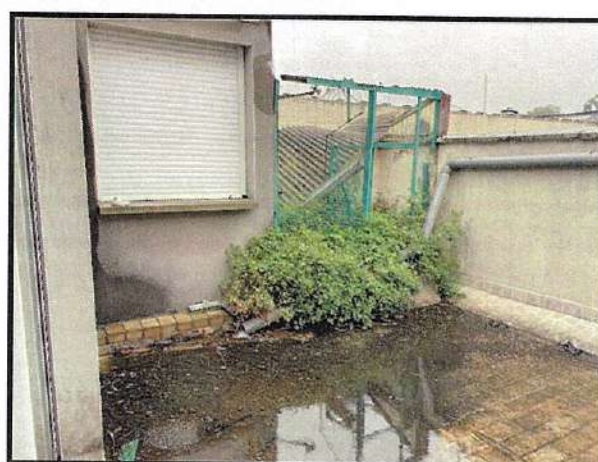
## Terrasse

Le tout est en mauvais état.

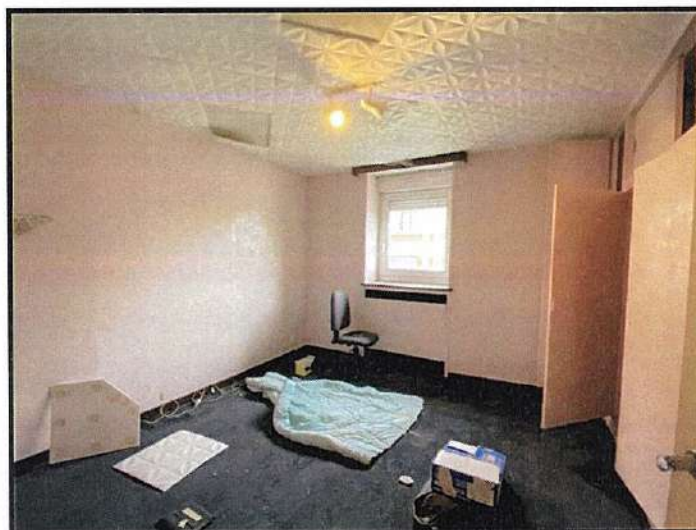
- ↳ Sol barre de seuil et moquette vétuste, en mauvais état.
- ↳ Plinthes en bois.
- ↳ Papier peint mural.
- ↳ Dalles de polystyrène au plafond.

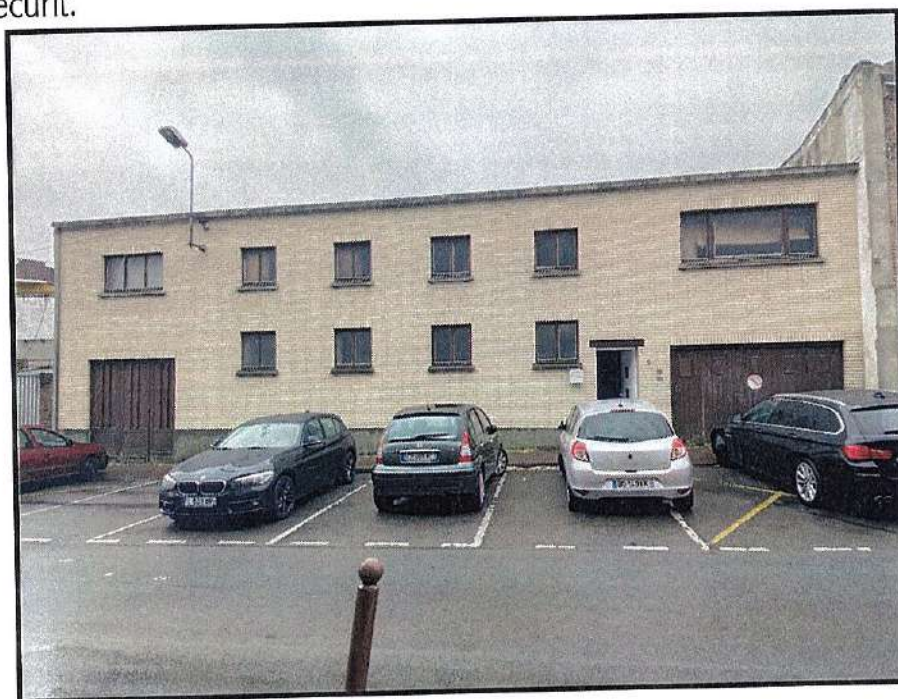
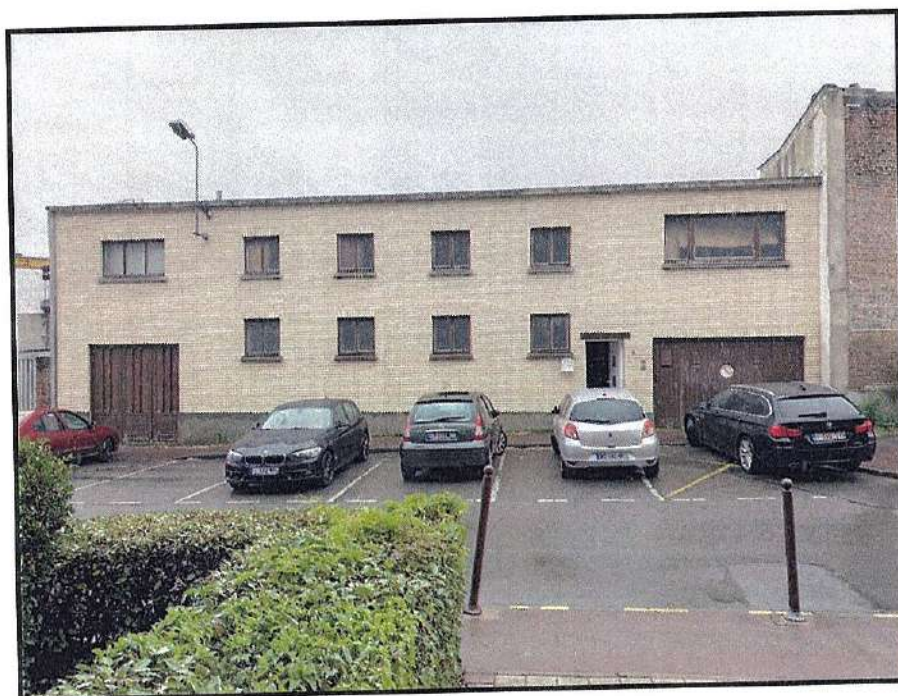
En façade, différents châssis de fenêtres en bois en mauvais état, avec vitrages brouillés, sécurit.

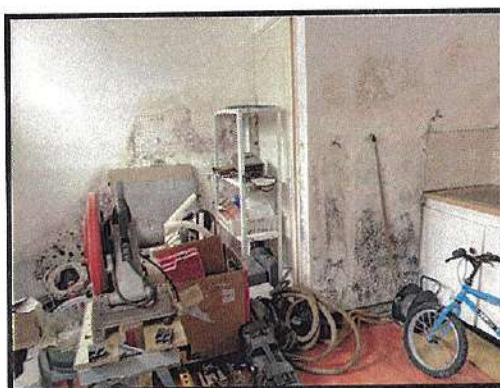
Le tout récent, mais marqué par un important dégât des eaux au niveau du coin évier.

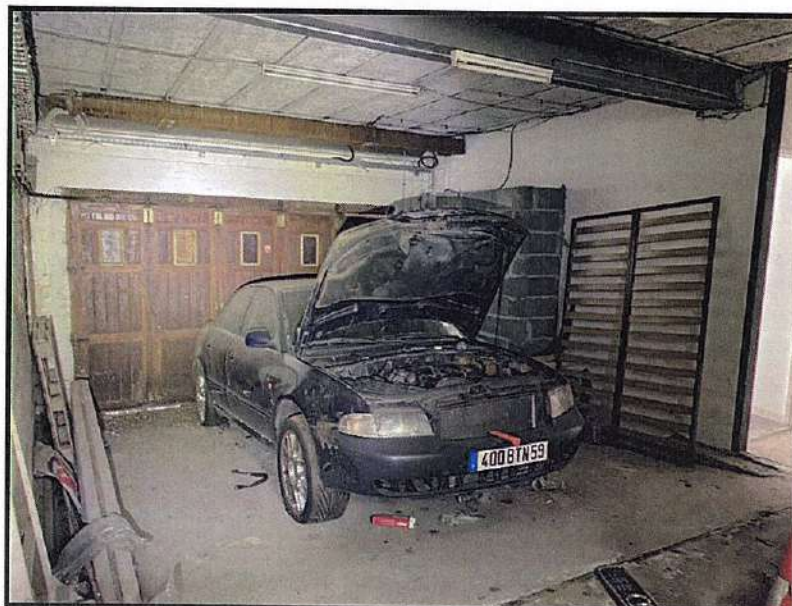
On accède également à ce garage par une porte coulissante en bois, le tout en mauvais état.

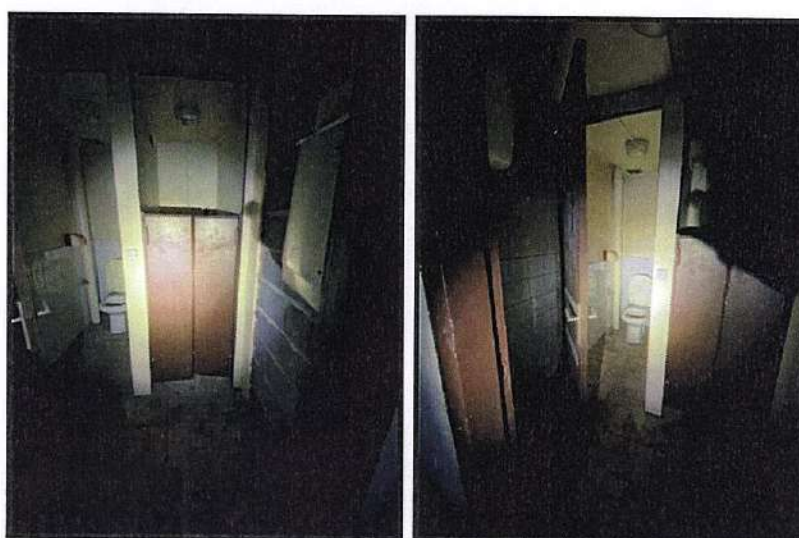
Le tout à l'abandon.

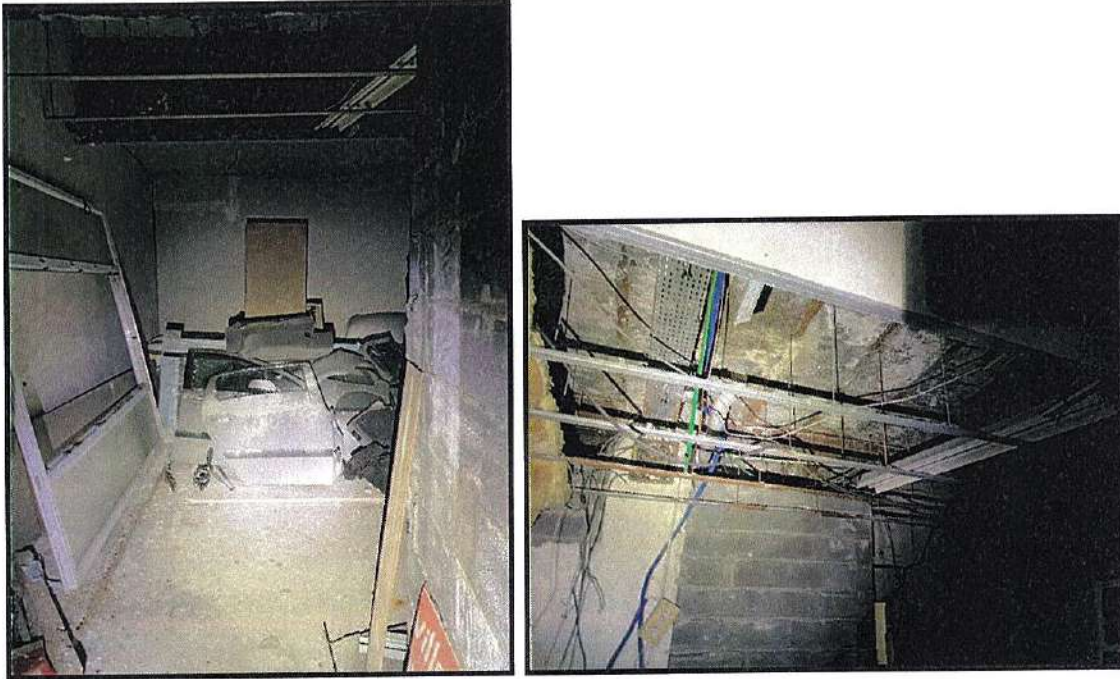
L'ensemble est à l'état brut, partiellement recouvert de placoplâtre, le tout non finalisé. Au plafond, l'ensemble est à nu et laisse apparaître l'ensemble des câblages, gaines et tuyaux d'eau.

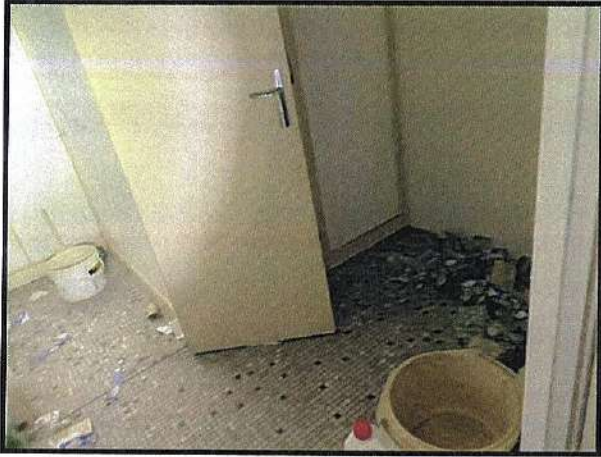
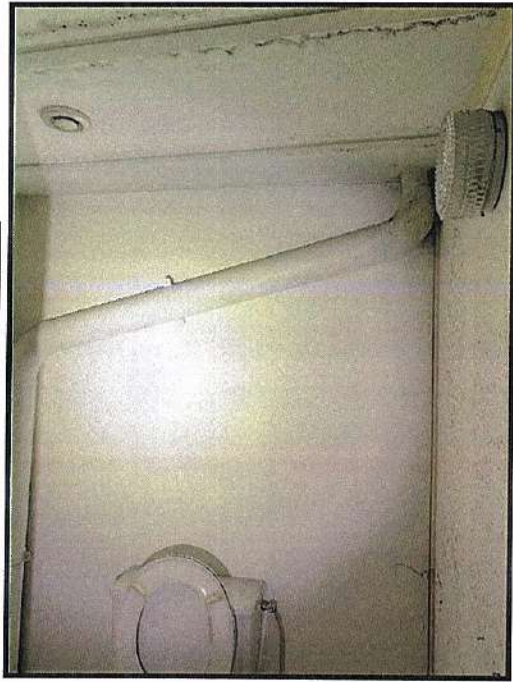
Présence d'un siège wc.

Il existe une descente d'eau, au niveau du toit terrasse, sur cette partie wc.

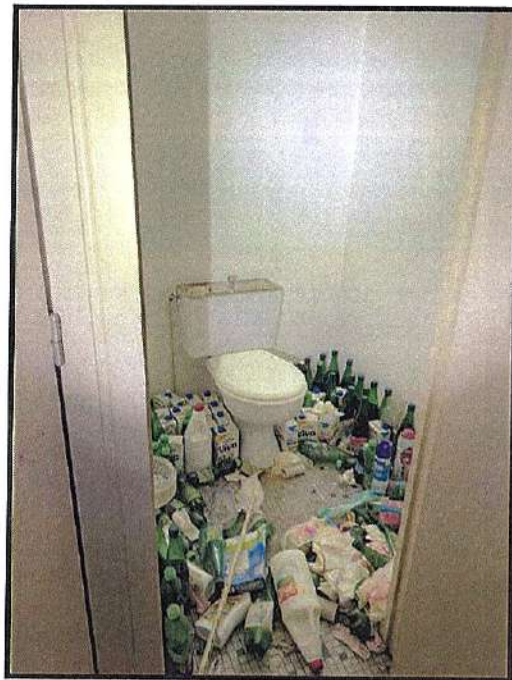
### **Wc hommes**

Ceux-sont sont identiques.

La pièce est aveugle et à l'abandon.
