PROCÈS VERBAL DE CONSTAT ET DE DESCRIPTION

**L'AN DEUX MILLE VINGT
 LE QUATORZE OCTOBRE**

Certifie m'être transporté ce jour à **LILLE, 102 rue de Douai**, à l'effet de procéder à la description de l'ensemble immobilier qui se dresse sur la parcelle cadastrée Section MO Numéro 253

LILLE 102 rue de Douai

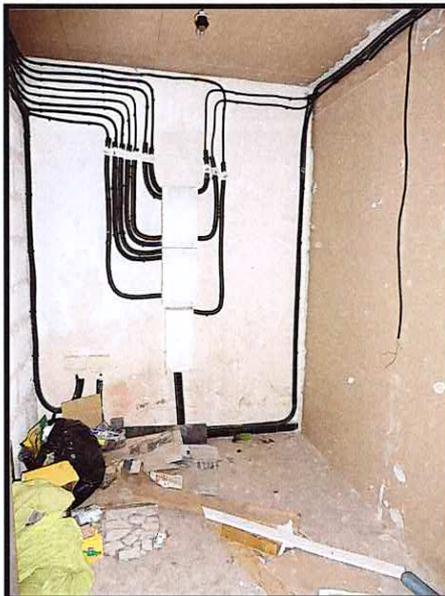
Pièce aveugle entre circulation rez-de-chaussée

Une porte d'accès.

Sol carrelé.

Mur avec doublage.

Présence de coffrets réseaux.

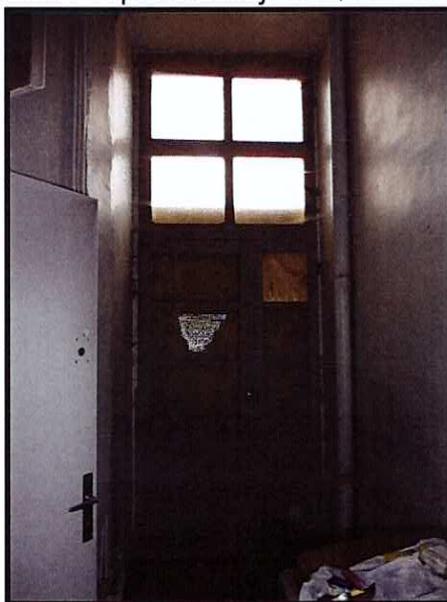
**Sas en fond de rez-de-chaussée**

Accès par une porte située au niveau de la circulation avant.

Le sol est recouvert de carrelage ancien.

Pas de revêtement aux murs et au plafond.

Présence d'une porte vitrée avec imposte sur jardin, condamnée par une planche.

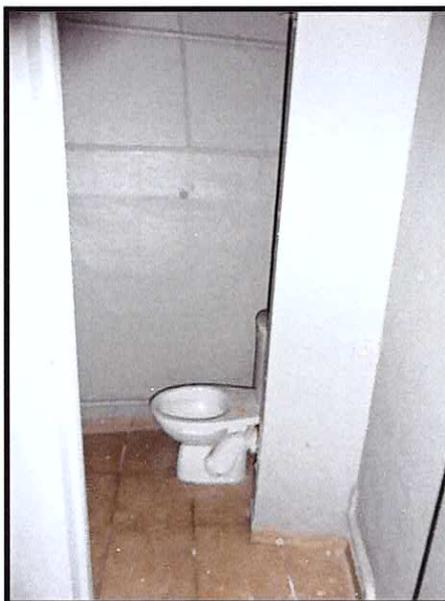
**Wc sur communs rez-de-chaussée**

Accès par une porte sur la circulation.

↳ Sol carrelé.

- Une cuvette.
- Un lavabo.

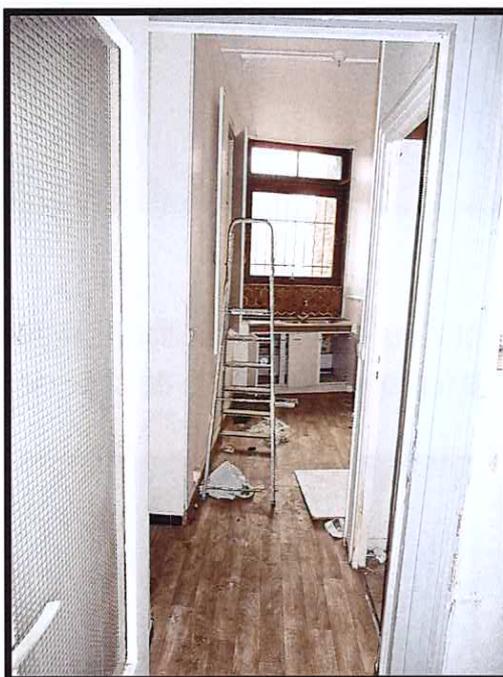
Appartement en façade arrière

Accès par une porte intérieure semi-vitrée.

Entrée directe en cuisine avec :

- ↳ Sol revêtement plastique.
- ↳ Doublage sur murs et plafond.

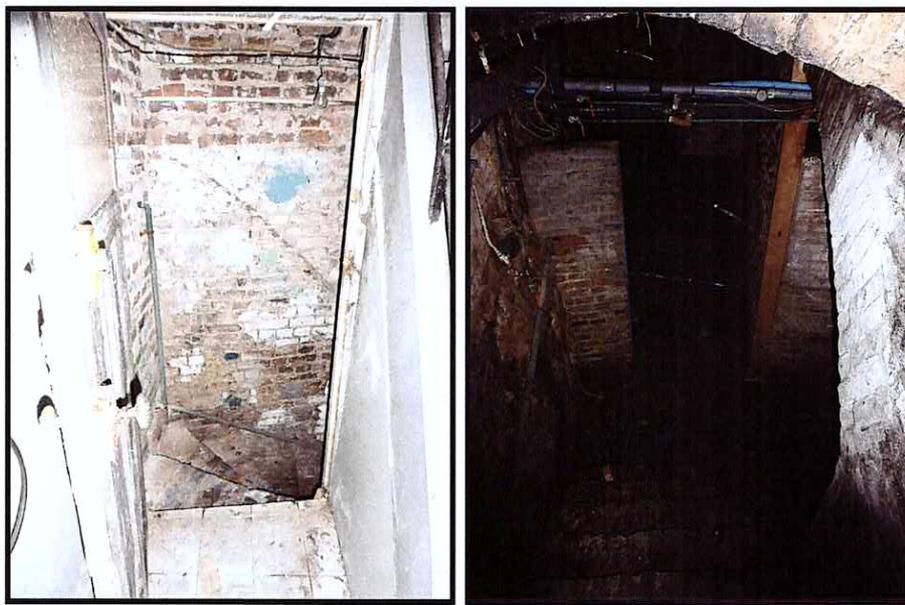
Cave

Accès par une porte située au pied de la cage d'escalier vers les étages.
Cette cave est brute et accueille le compteur d'eau.

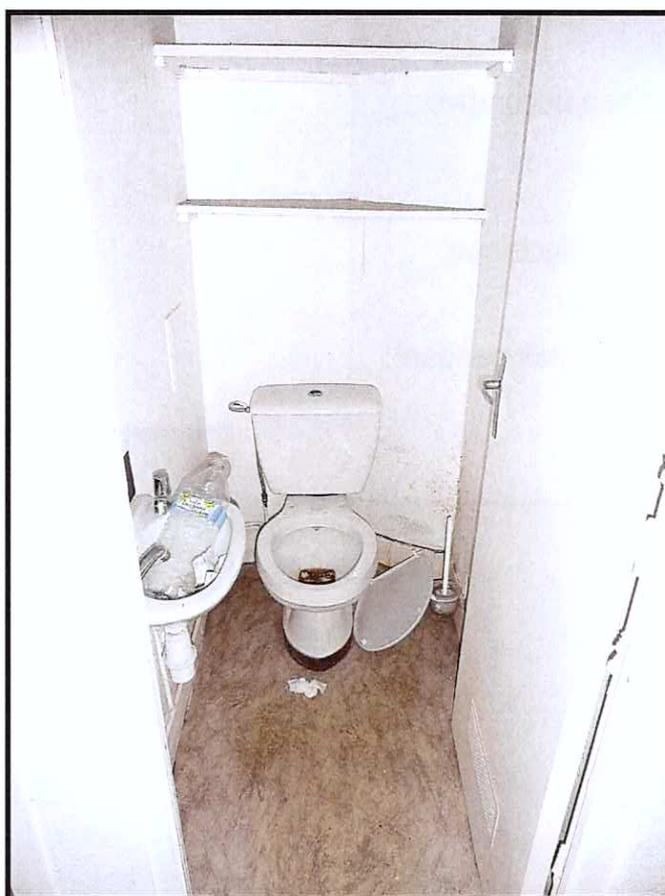
Wc indépendants

Porte d'accès.

↳ Sol plastique.

↳ Doublage sur murs et plafond.

- Un lave-mains.
- Une cuvette.

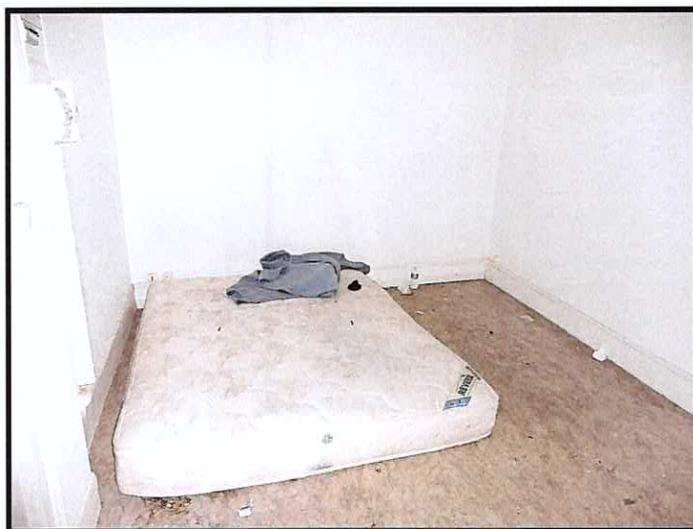
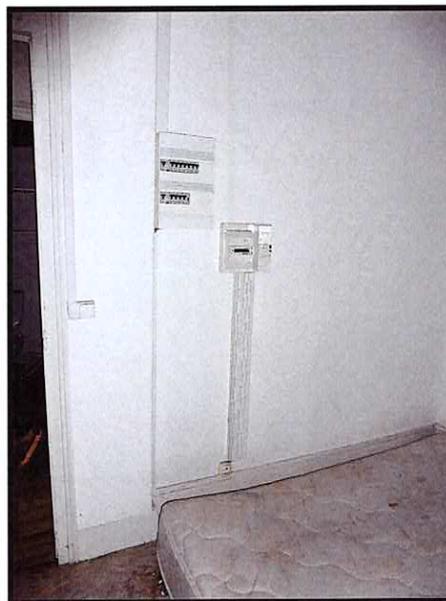
Pièce de vie

Pas de porte sur l'entrée cuisine.

- ↳ Sol revêtement plastique.
- ↳ Doublages murs et plafond.

Présence d'une cheminée décorative.

- Un tableau électrique.
- Un disjoncteur.
- Un compteur indépendant.

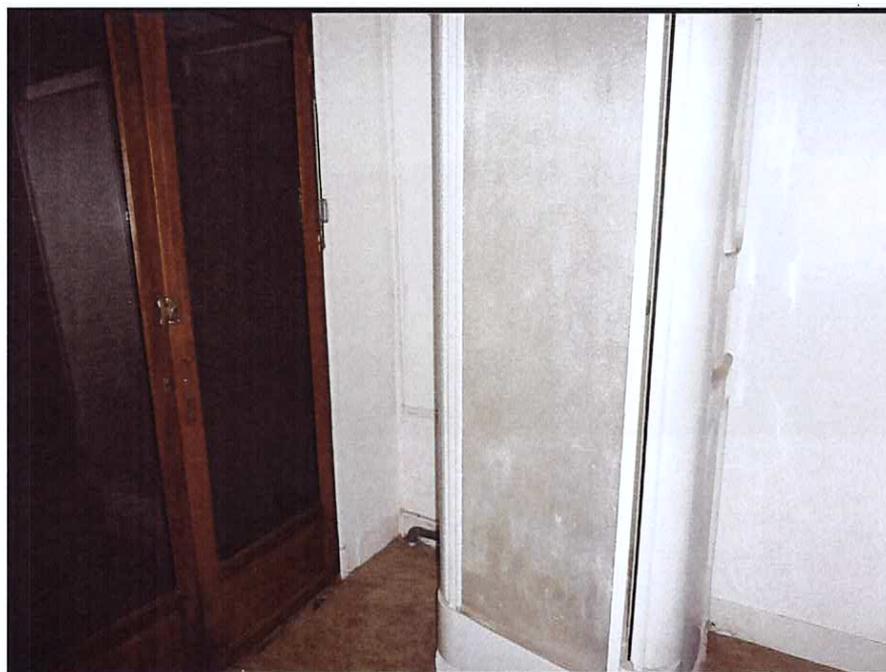
Pièce d'eau

Il s'agit d'une pièce en façade arrière avec une double porte vitrée sur la pièce de vie.

Cette pièce est éclairée par une porte-fenêtre sur extérieur équipées de persiennes et actuellement condamnées.

Il existe une cage d'escalier extérieure vers le jardin.

- Une cabine de douche.

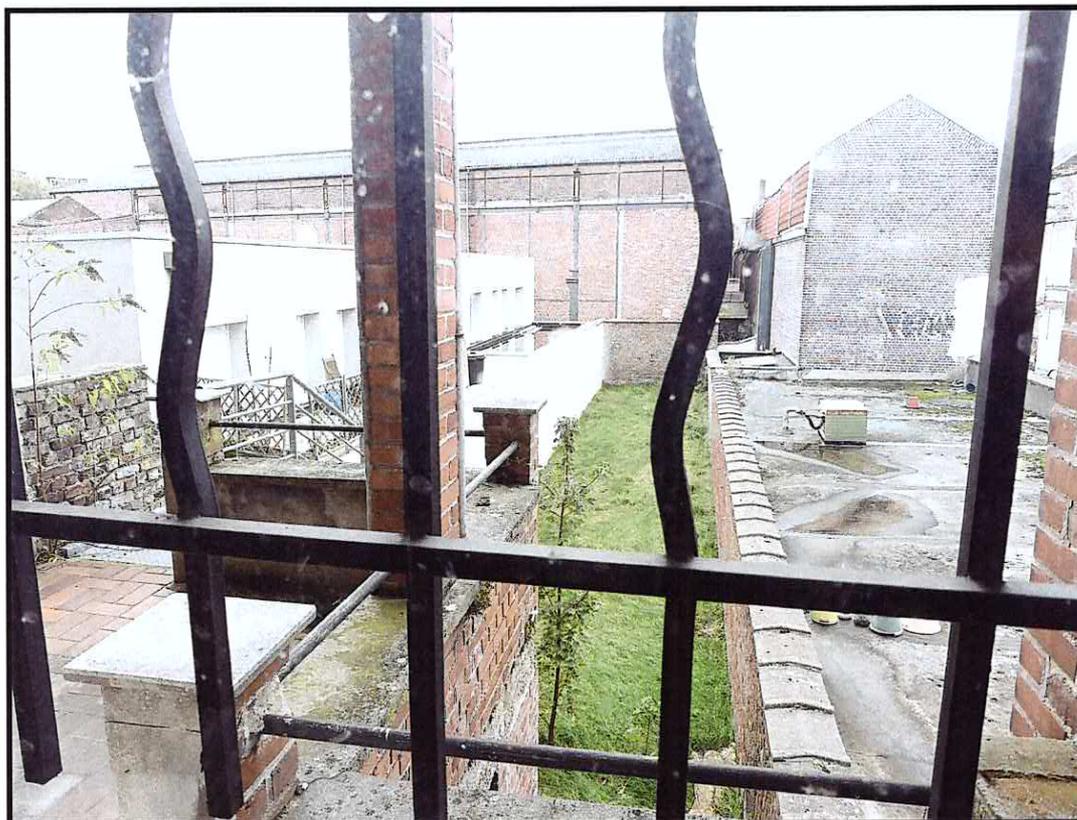
Jardin

Accessible par une cage d'escalier métallique, dans le prolongement d'un balcon, depuis cet appartement.

Il est clos de murs.

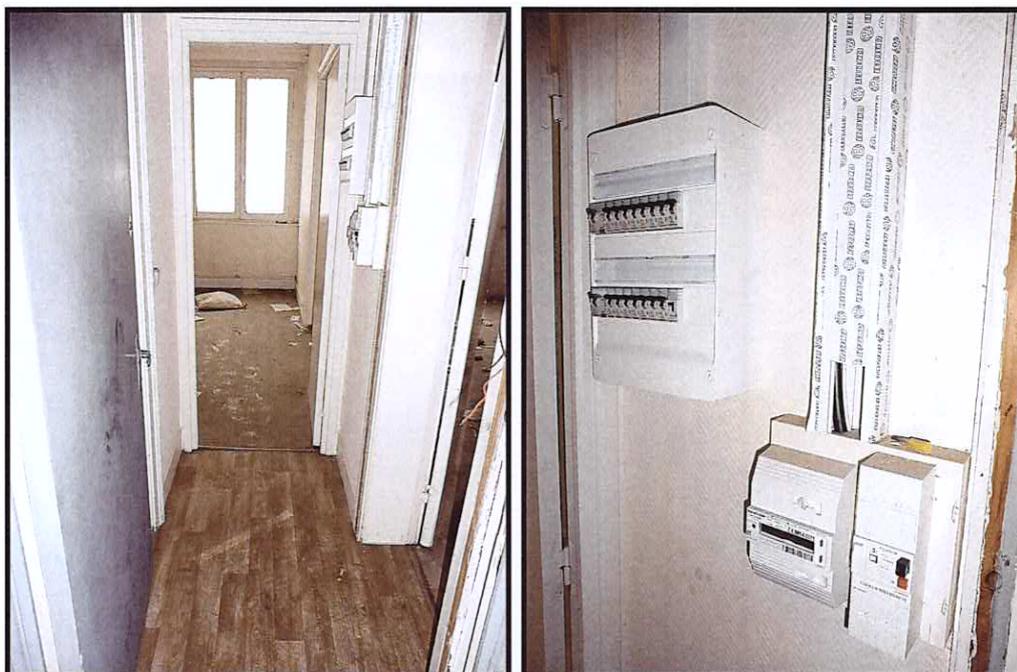
Appartement 2 (sur rue)

Accès par une porte sur le palier.

- ↳ Sol barre de seuil et revêtement plastique.
- ↳ Doublages aux murs et au plafond.

- Un tableau électrique.
- Un disjoncteur.
- Un compteur moderne.

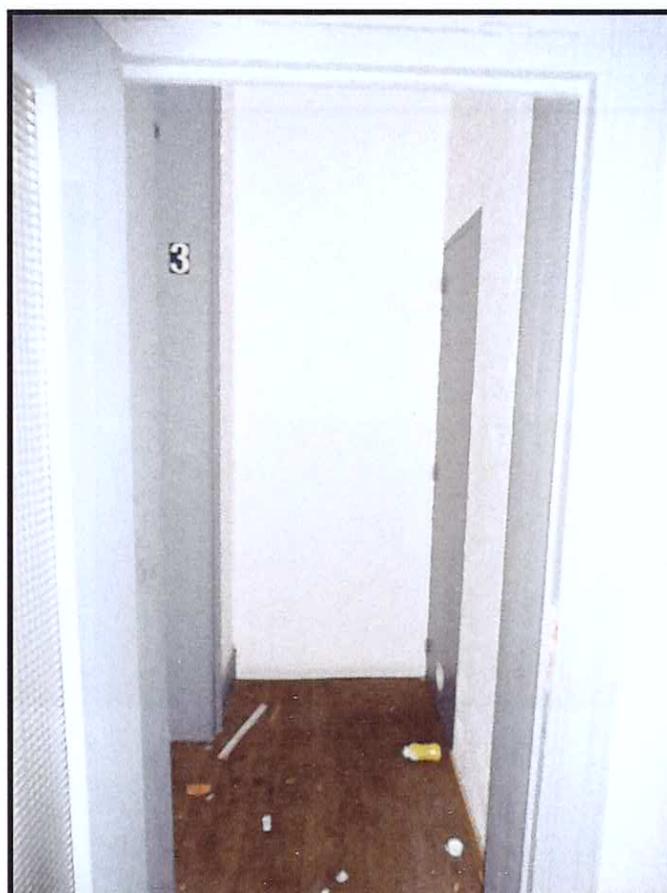
Appartement 3 (en façade arrière)

Présence d'un sas sur le palier avec porte semi-vitrée avec imposte.

- ↳ Sol souple.
- ↳ Doublage sur murs et plafond.

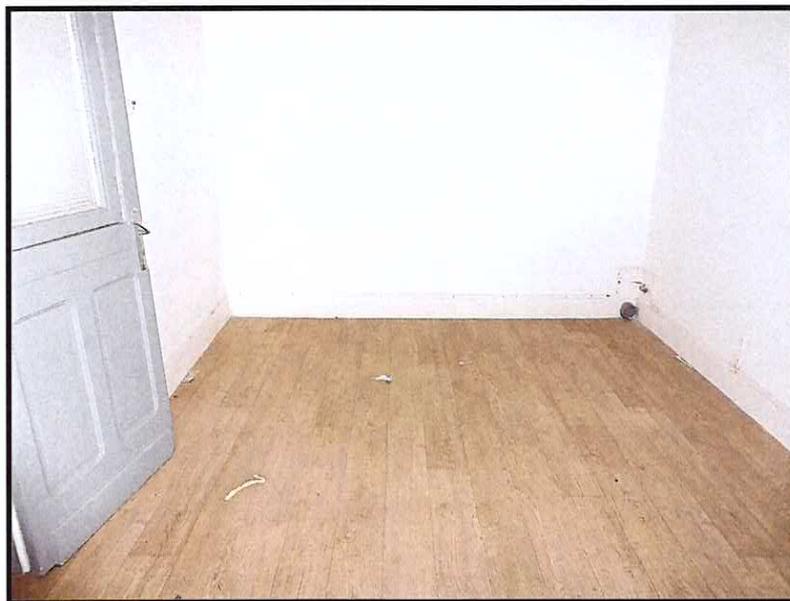
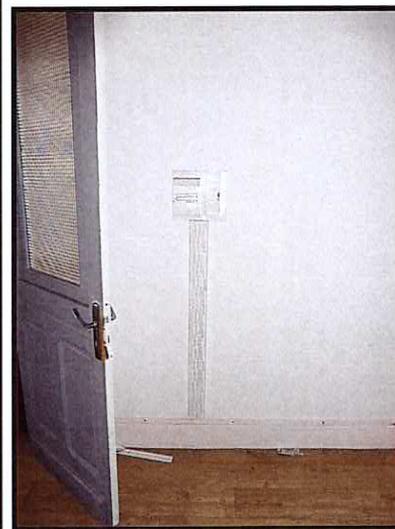
Séjour

Accès par une porte semi-vitrée.

- ↳ Sol souple.
- ↳ Doublage sur murs et plafond.

Présence d'une ancienne cheminée.

- Un compteur.
- Un disjoncteur indépendant.

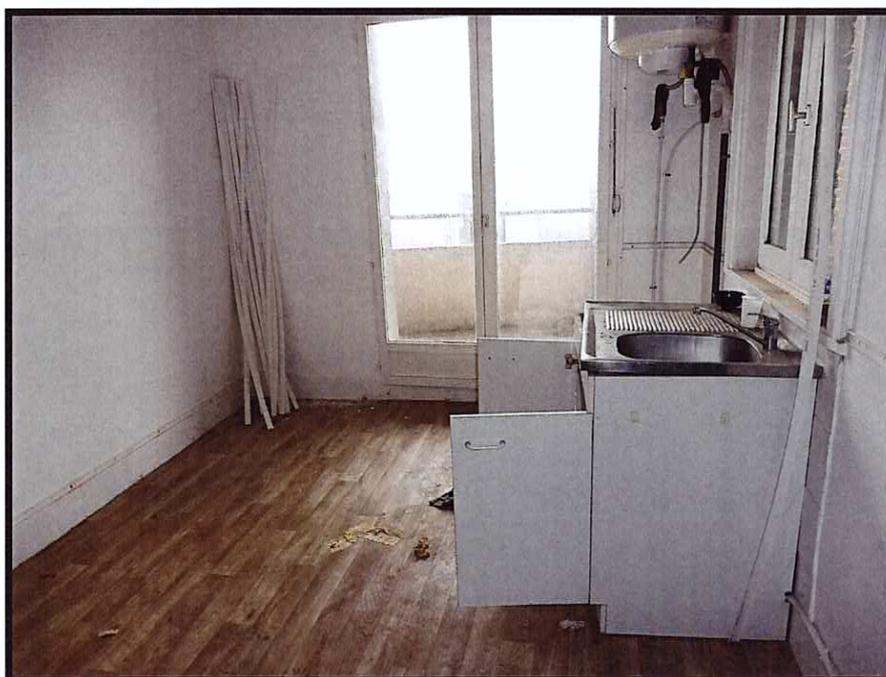
Cuisine ouverte sur le séjour

- ↳ Sol souple.
- ↳ Doublage sur murs et plafond.

Cette pièce est éclairée par une porte-fenêtre bois avec double vitrage.

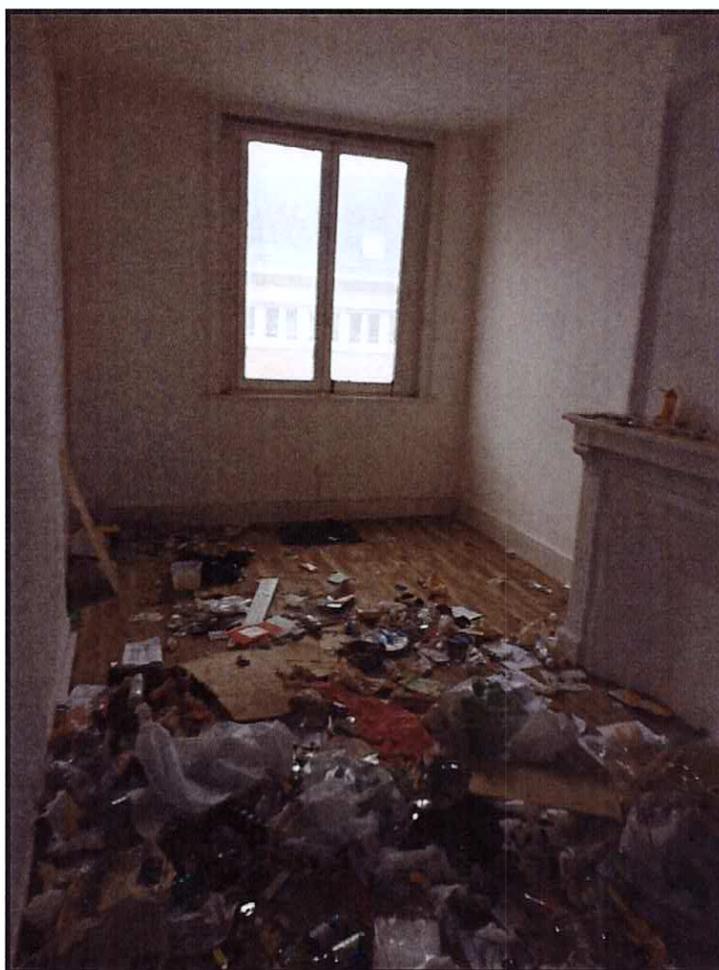
Appartement 4

Accès par une porte semi-vitrée.

Cet appartement est composé d'une unique pièce avec sol souple.

Présence des restes d'une ancienne cheminée et un placard.

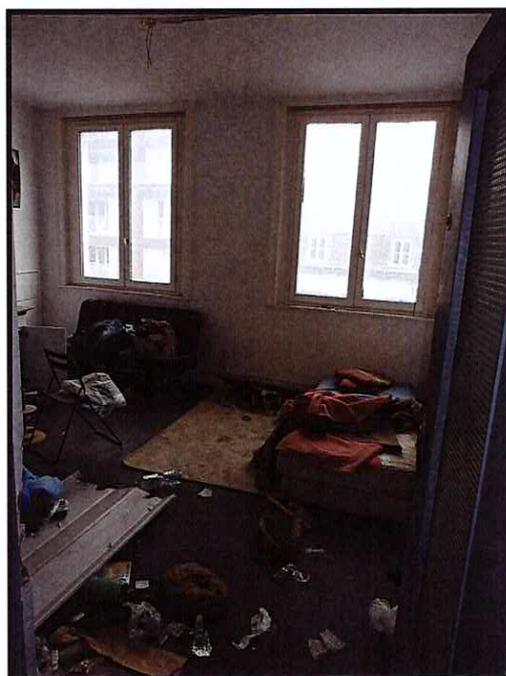
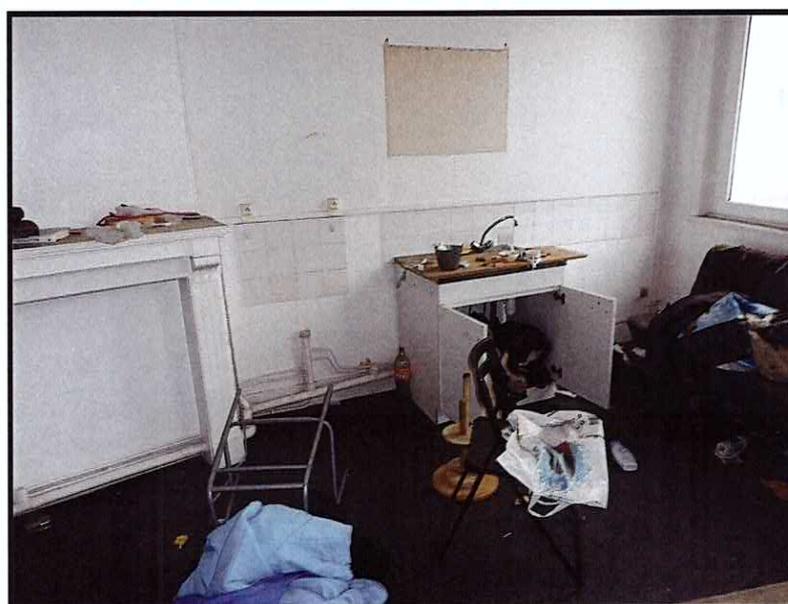
Appartement 5

Accès par une porte semi-vitrée.

↳ Sol souple.

Deux fenêtres extérieures bois avec double vitrage.

Présence également des restes d'une cheminée et d'un meuble évier.

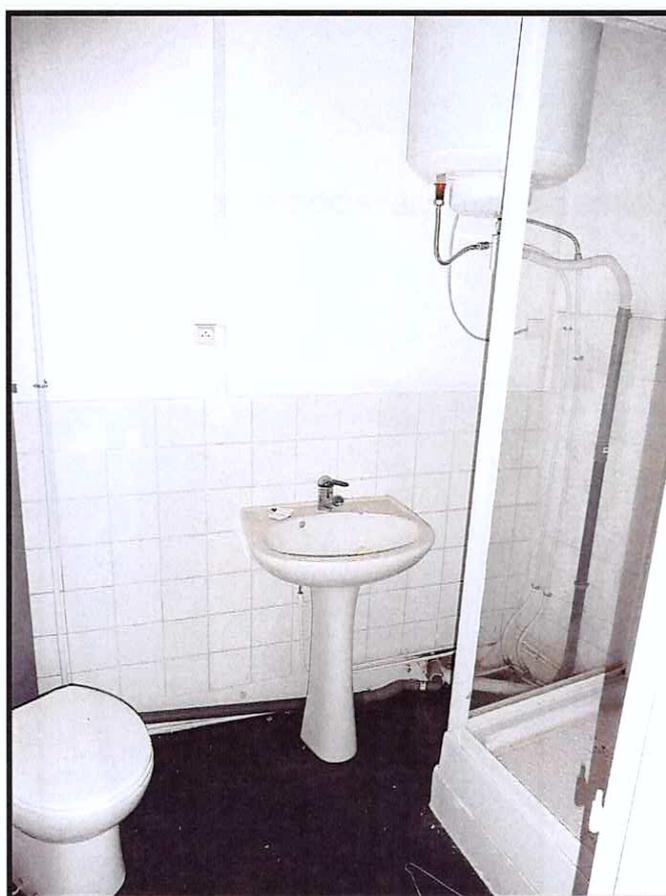
Pièce d'eau.

Présence d'un passage sans porte depuis l'appartement 5 et un passage par une porte, vers l'appartement 4.

Il semble que cette pièce soit commune aux deux appartements.

- Un wc avec broyeur.
- Un lavabo.
- Une cabine de douche.
- Un ballon d'eau chaude.

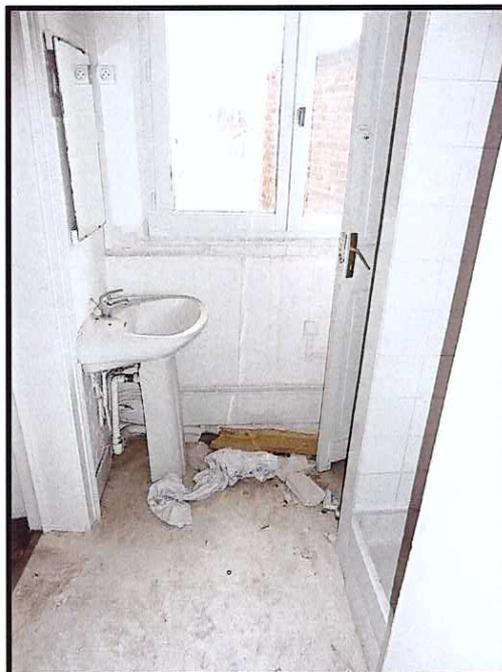
Cette pièce est éclairée par une fenêtre bois et double vitrage.
Équipements :

- Un lavabo.
- Une douche.

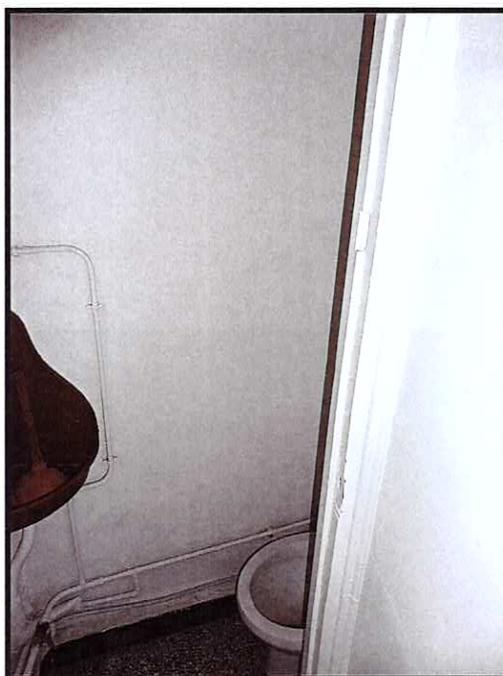
Wc

Porte d'accès.

- Un wc.

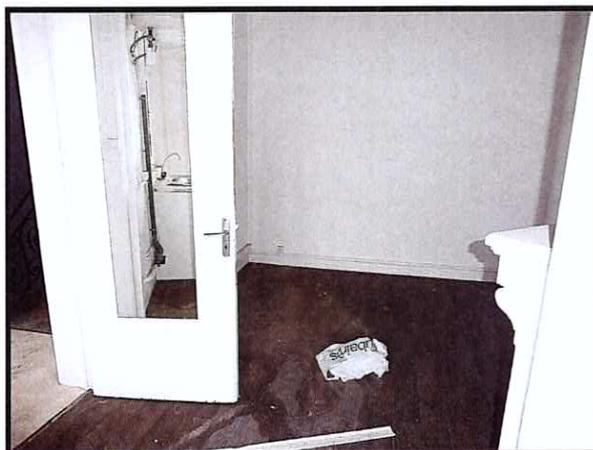
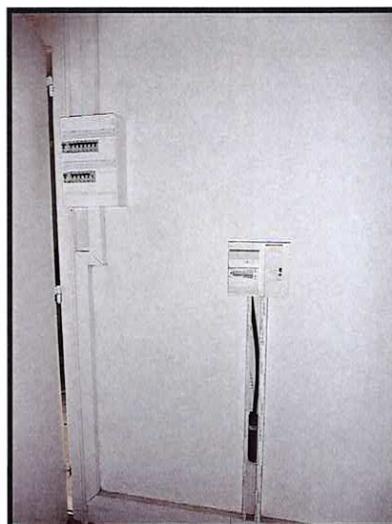
**Pièce de vie**

Accès par une porte sur la pièce d'eau.

- Un tableau électrique.
- Un disjoncteur.
- Un compteur indépendant.

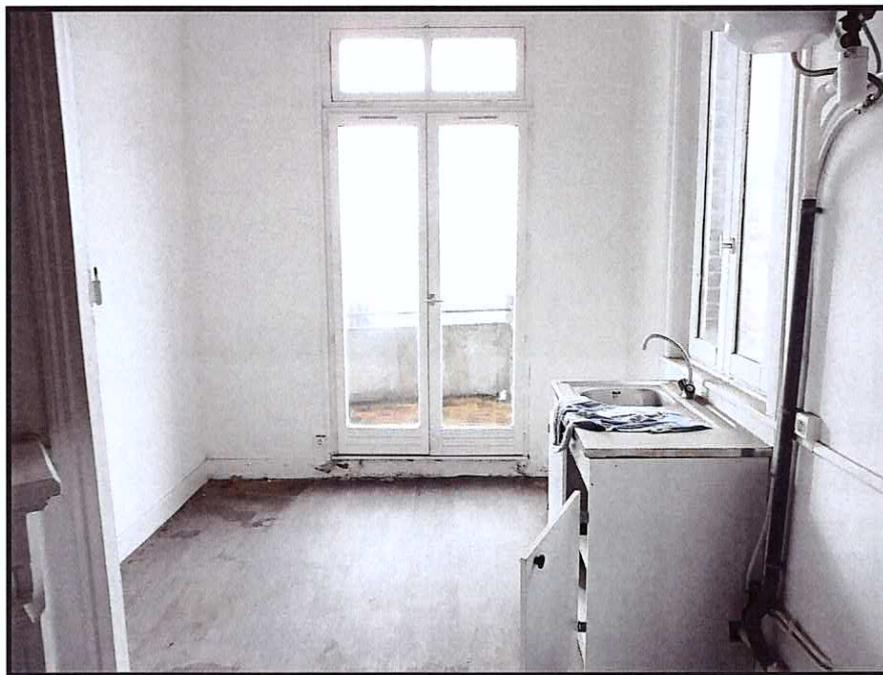
Cuisine ouverte sur séjour

↳ Revêtements identiques à la pièce précédente.

- Un évier.
- Un ballon d'eau chaude.

Il existe un balcon, dans le prolongement de la porte-fenêtre bois avec double vitrage et une fenêtre bois double vitrage, côté évier.

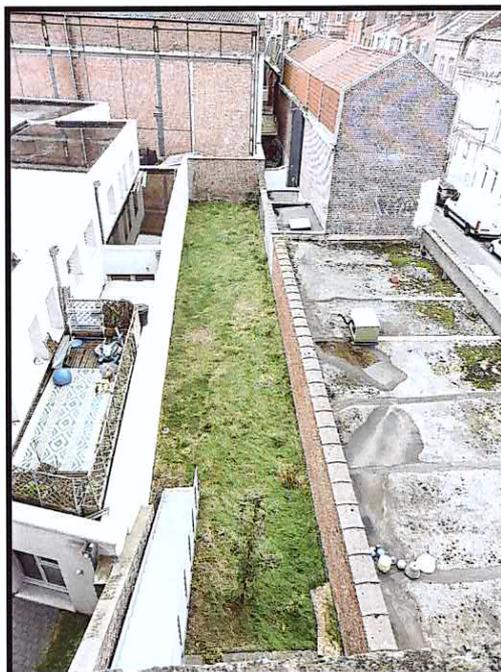
Extérieur façade arrière

Vue du profond jardin clos de murs.

L'immeuble est en mauvais état général.
Il a été squatté, dégradé et partiellement sinistré par incendie.
