## PROCÈS VERBAL DE CONSTAT ET DE DESCRIPTION L'AN DEUX MILLE VINGT-TROIS, LE SIX SEPTEMBRE

Certifie m'être transporté ce jour à **TOURCOING (Nord) 215 rue de la Malcense** à l'effet de procéder à la description du lot 2 faisant partie de l'ensemble immobilier figurant au cadastre Section CR n°1230.

## **Lot n°2 – Un appartement sur trois niveaux portant le numéro 5**

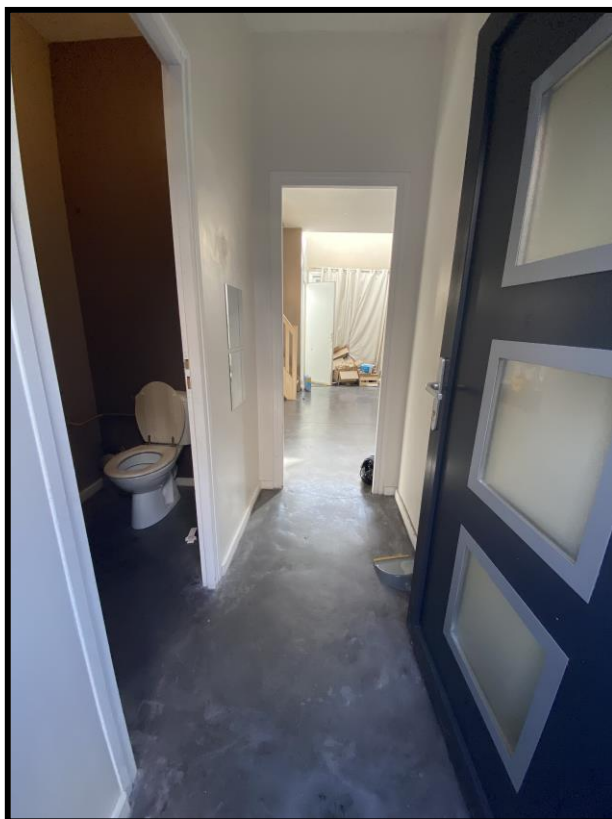
Derrière la porte d'accès, présence d'un choc important dans le placoplâtre, en butée de la poignée de la porte d'accès à l'appartement.

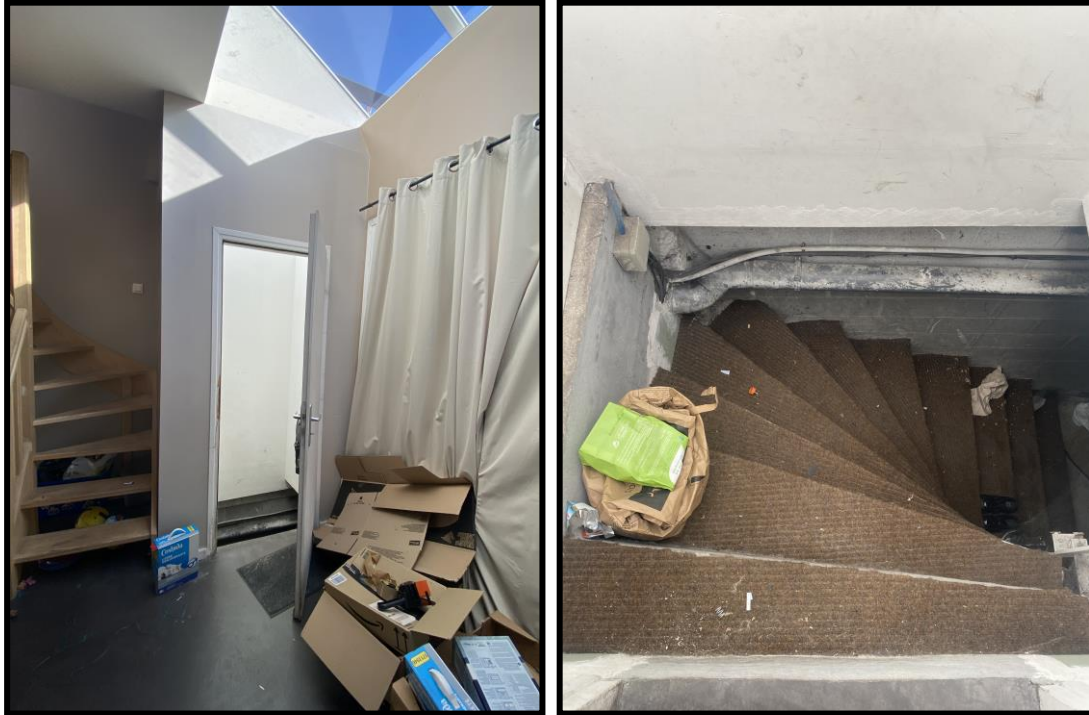
- ↳ Placo aux murs, au niveau de la partie R+1 et parpaings de fondation en R0.
- ↳ Sol pavés carrés avec d'importantes remontées d'humidité,
- ↳ Briques de fondation, béton armé au plafond avec les différentes évacuations, extractions et vmc.

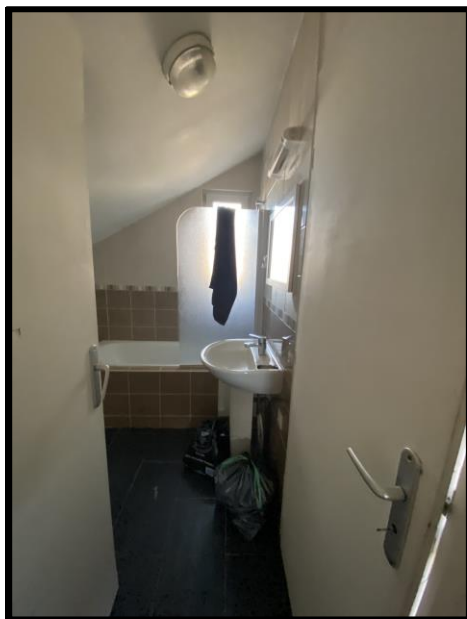
Cette pièce est éclairée par un châssis de fenêtre pvc un ouvrant avec système oscillo-battant marqué par des traces d'infiltrations au niveau de sa partie encadrement.
