PROCES VERBAL DE DESCRIPTION

LE VENDREDI VINGT ET UN JUIN
DEUX MILLE VINGT QUATRE
à 12 heures 00

215 rue Malcense
59200 TOURCOING

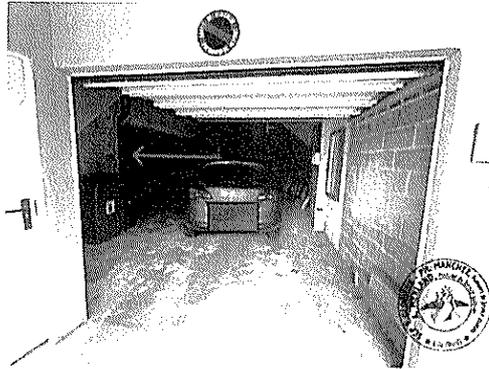
11. Accès à l'appartement par les parties communes

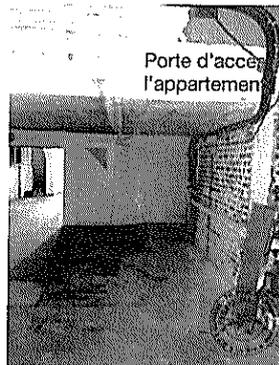
La place de stationnement est située face à la porte d'entrée de l'appartement, au sein d'un parking commun au rez-de-chaussée de l'immeuble.

12. Place de stationnement

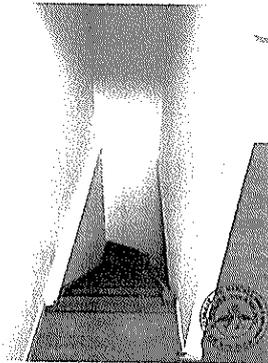
21.

Accès par un escalier en bois à l'état d'usage.

Les murs sont peints, peinture défraîchie.

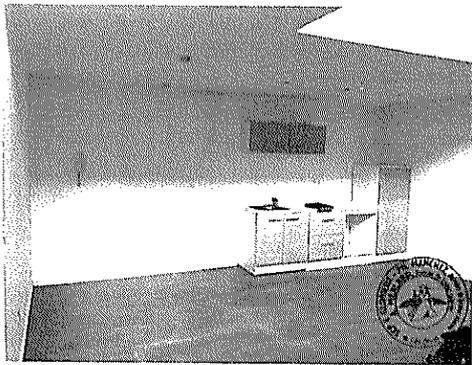
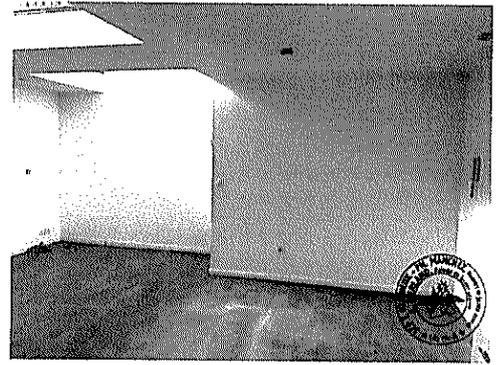
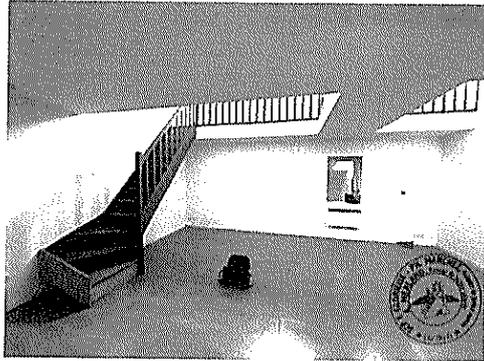
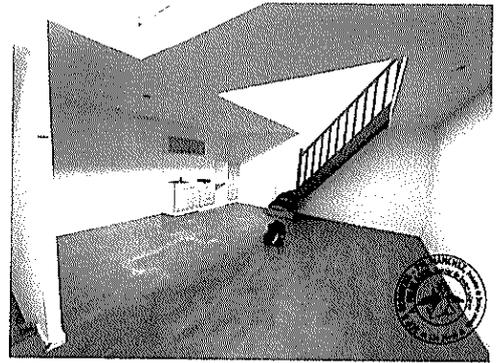
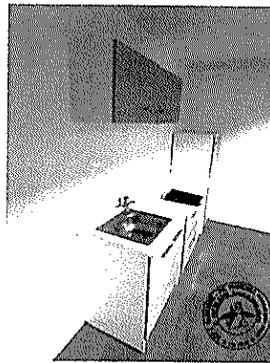
Le **sol** est recouvert de parquet, d'aspect stratifié.

Les **plinthes** sont en bois.

Les **murs** sont recouverts de peinture.

Le **plafond** est recouvert de peinture, présentant plusieurs points lumineux.

Un Radiateur électrique.

Un interphone non testé.

Une cuisine non équipée, un évier.

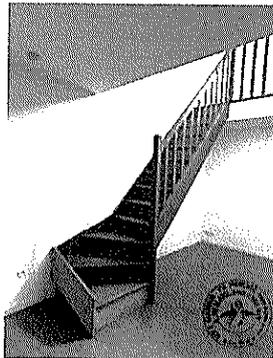
27.

Accès par un escalier en bois à l'état correct.

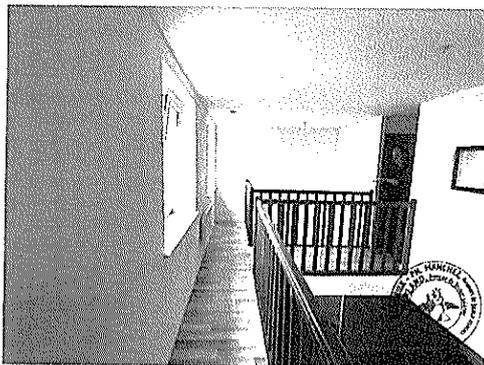
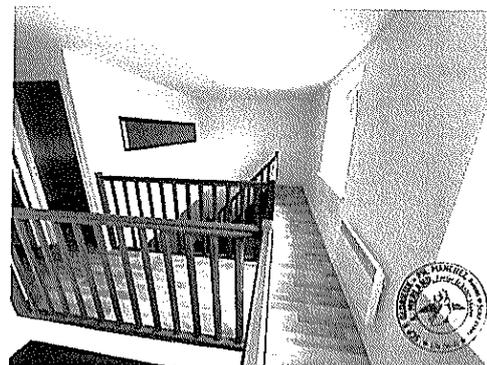
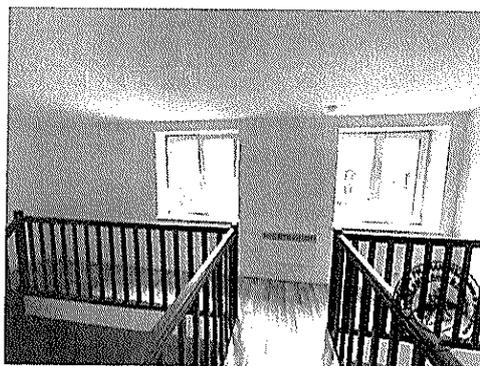
Le **sol** est recouvert de parquet, d'aspect stratifié.

Le **plafond** est recouvert de peinture, présentant plusieurs points lumineux.

L'éclairage naturel de la pièce est assuré par deux fenêtres, ouverture double battante, châssis pvc, pas de volets.

Un radiateur électrique.

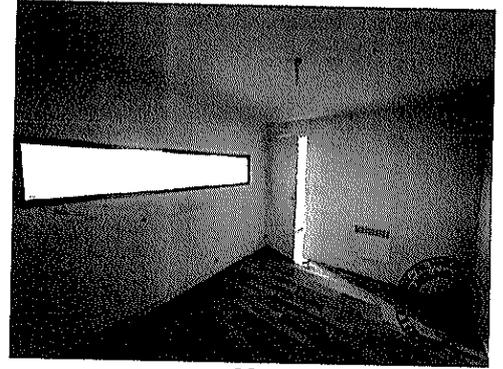
Le **sol** est recouvert de parquet, d'aspect stratifié.

Le **plafond** est recouvert de peinture, présentant un point lumineux.

L'éclairage naturel de la pièce est assuré par une fenêtre, fixe, sans ouvrant, châssis pvc, pas de volets.

Un radiateur électrique.

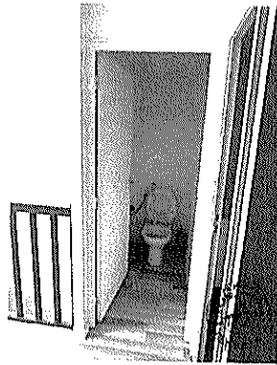
33.

Le **sol** est recouvert de parquet, d'aspect stratifié.

Le **plafond** est recouvert de peinture, présentant un point lumineux.

Un wc sur pied.
