## **PROCÈS VERBAL DE CONSTAT ET DE DESCRIPTION**

### **L'AN DEUX MILLE VINGT-DEUX, LE HUIT JUIN**

Certifie m'être transporté ce jour à **TOURCOING (59200) – 85 rue de la Baille**, à l'effet de procéder à la description de l'ensemble immobilier figurant au cadastre Section EO n°308.

## TOURCOING 85 rue de la Baille

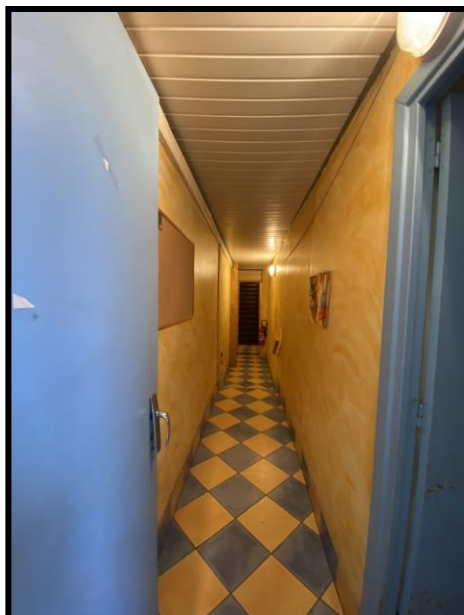
### **Couloir de distribution vers appartement rdc n° et l'accès étages**

↳ Décoration identique au hall d'entrée avec sol et plinthes carrelés, murs sur placo revêtu d'une peinture façon taloche avec traces d'infiltrations sur la partie basse du mur côté gauche en direction de l'étage.

Il existe au niveau de ce couloir de distribution, des différences de niveaux et des marches.

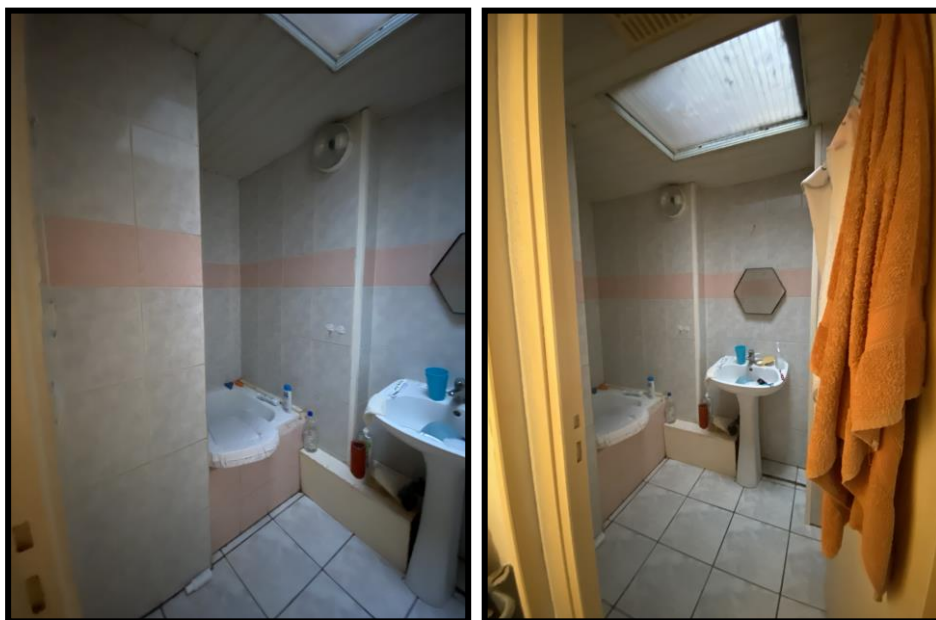
## **Salle d'eau**

↳ Même décoration avec sol carrelé, murs carrelés sur toute hauteur, lambris plastifié au plafond, le tout en mauvais état.

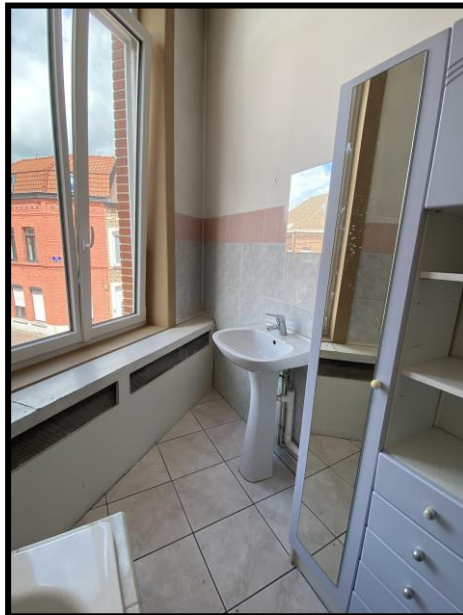
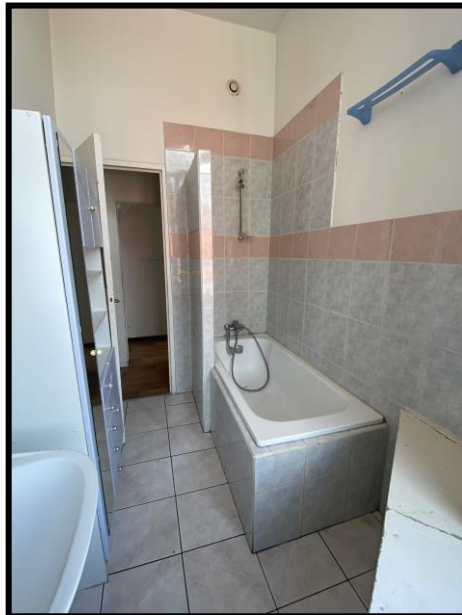
### **Salle d'eau**

↳ Le haut des murs et le plafond sont blanchis, présentant de nombreuses fissurations.

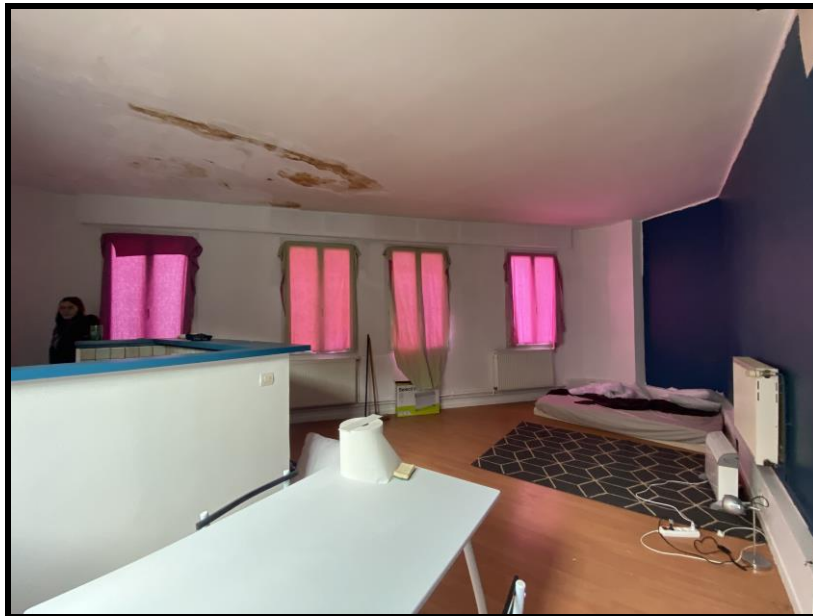
↳ Sol parquet stratifié qui est dégradé suite à un dégât des eaux provenant du plafond.

↳ Plafond blanchi mais marqué par d'importantes auréoles suite à un dégât des eaux.

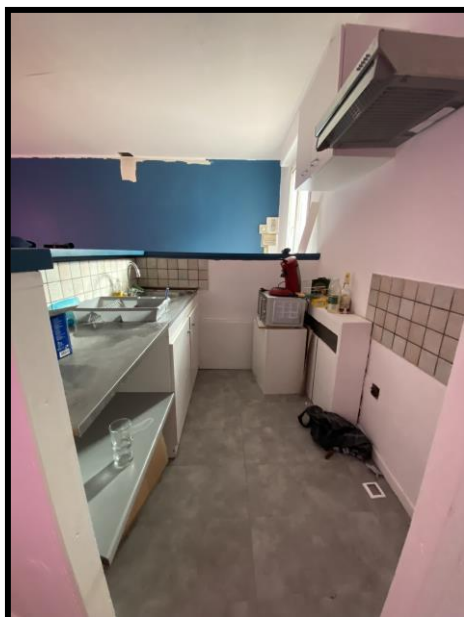
- ⇒ Sol avec revêtement dalle plastifiées.
- ⇒ Plinthes en bois.
- ⇒ Murs blanchis.
- ⇒ Plafond endommagé par dégât des eaux.
