## PROCÈS VERBAL DE CONSTAT ET DE DESCRIPTION

L'AN DEUX MILLE VINGT-DEUX, LE VINGT-HUIT SEPTEMBRE A 16H30

Certifie m'être transporté ce jour à **ALLOUAGNE (62) 51 rue du Trou à la Mare**, à l'effet de procéder à la description de l'ensemble immobilier figurant au cadastre Section AH n°155 (partie pâture et garage) & 156 (immeuble d'habitation).

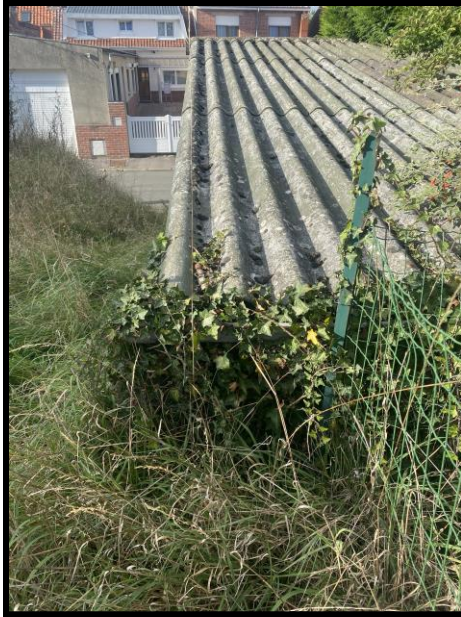
Étant précisé que la partie garage déborde sur environ 50cm sur la limite séparative avec la parcelle voisine, cadastrée Section AH 154.

L'ensemble est particulièrement visible sur l'arrière, en limite séparative avec le jardin AH 155, concerné par la présente procédure.

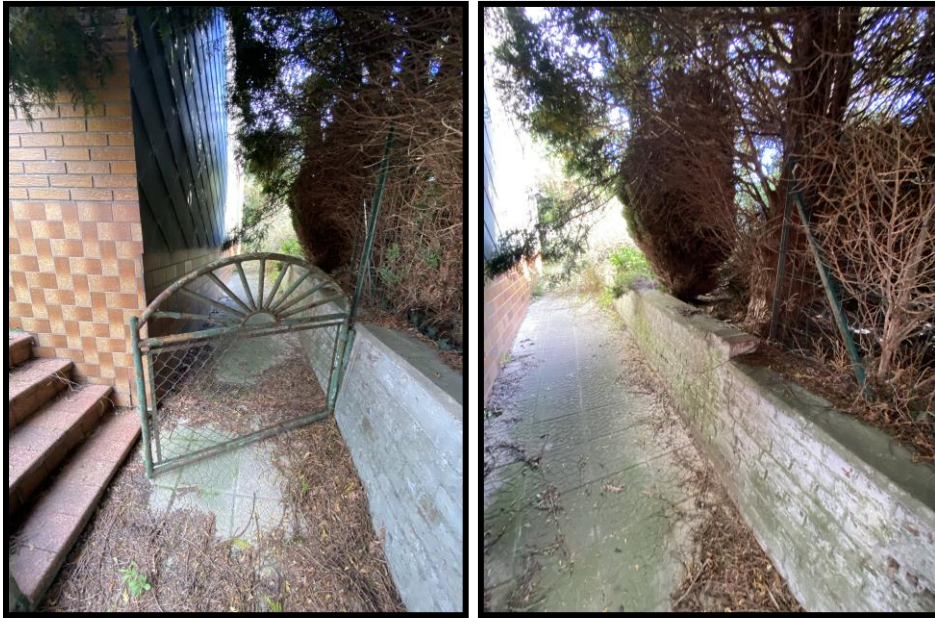
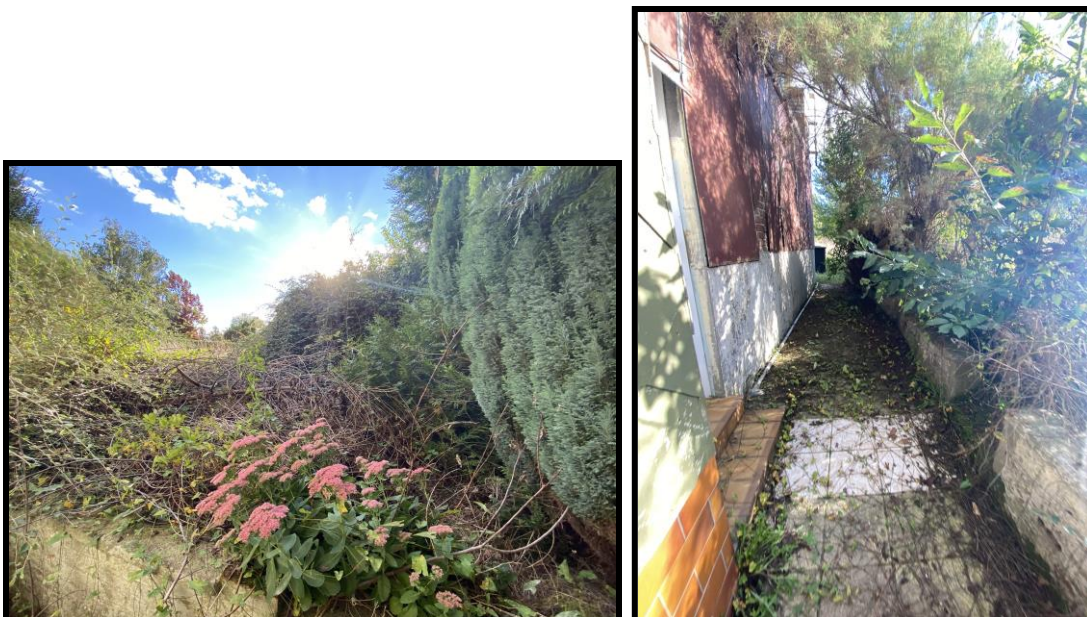
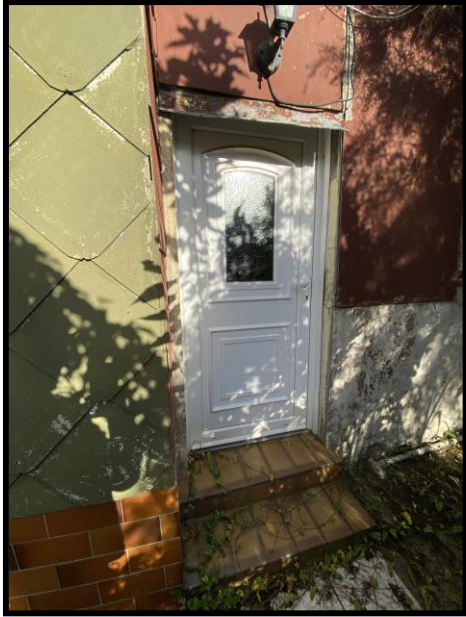
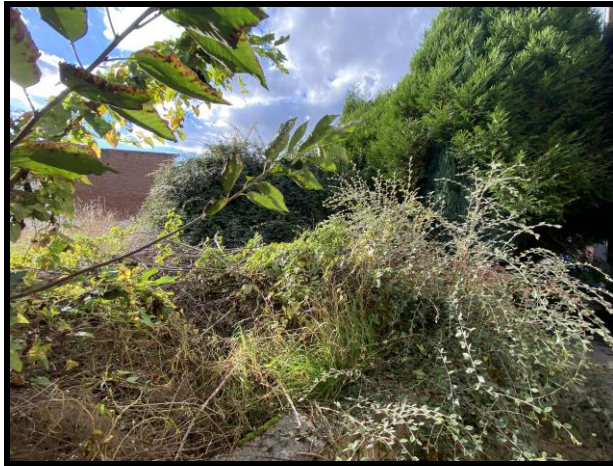
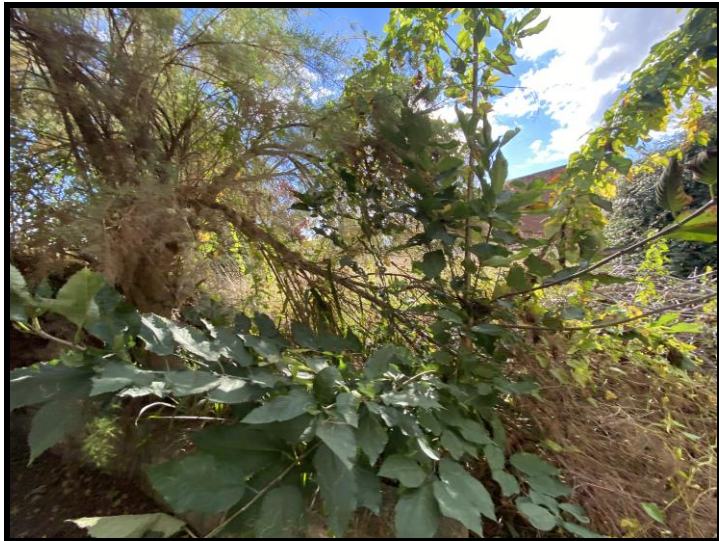
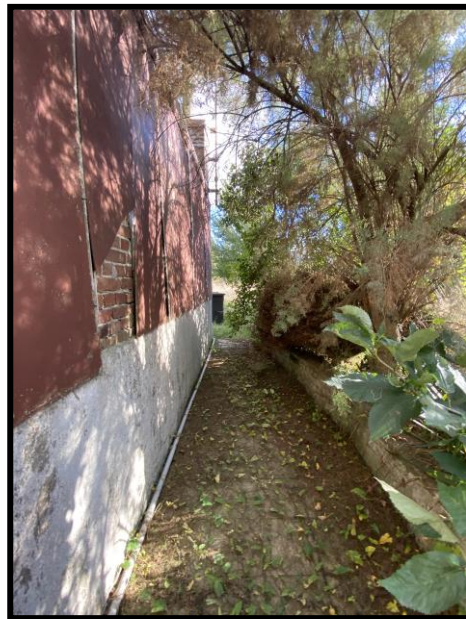
## Jardin sur arrière

Toute la partie jardin est à l'abandon, également.

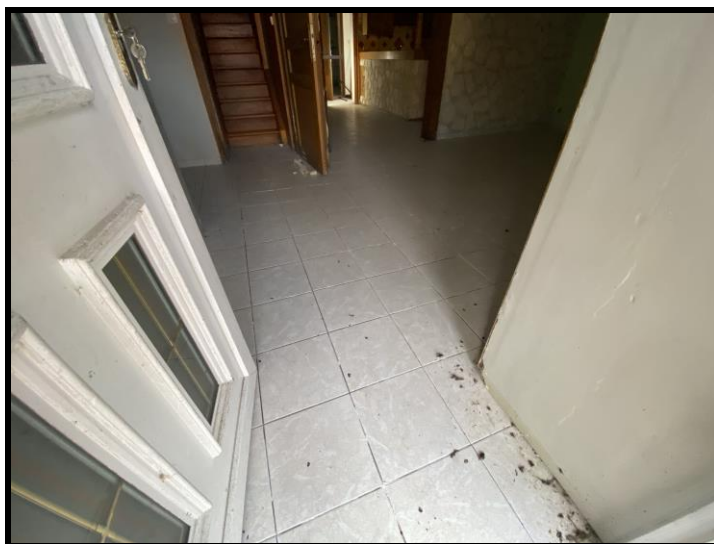
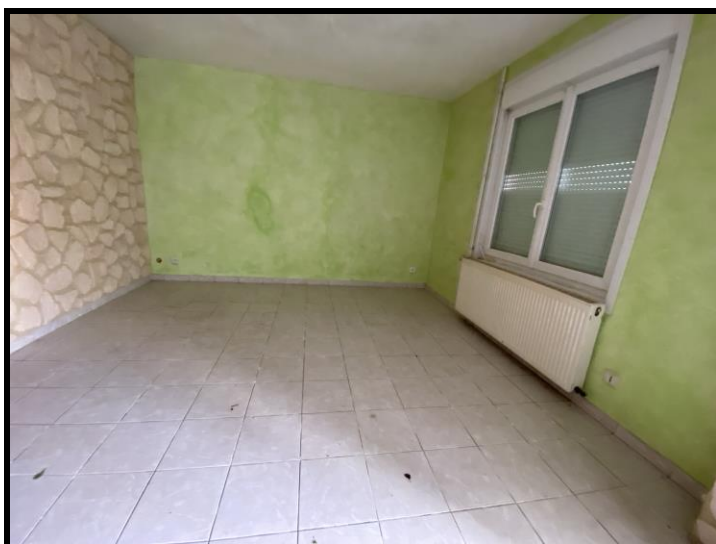
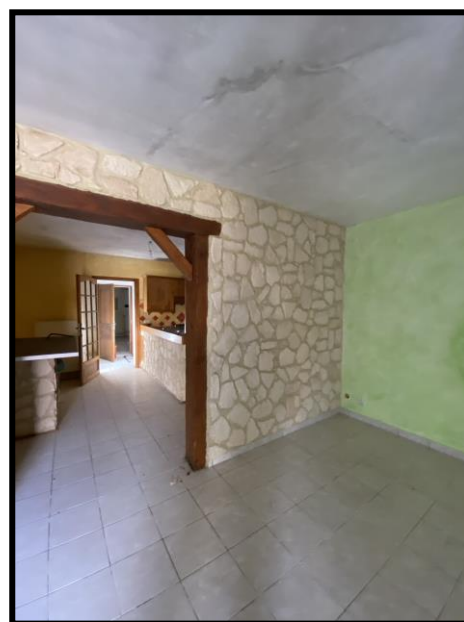
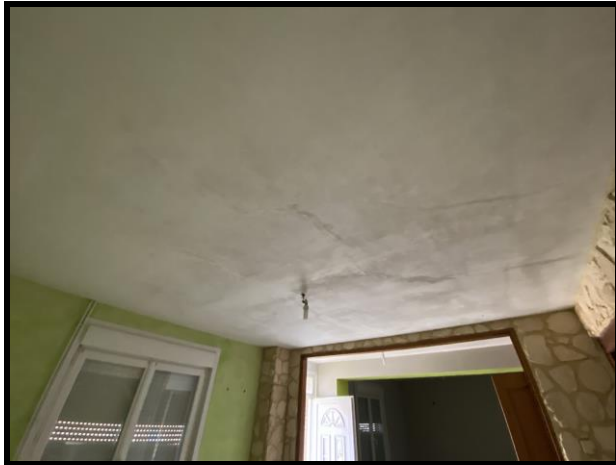
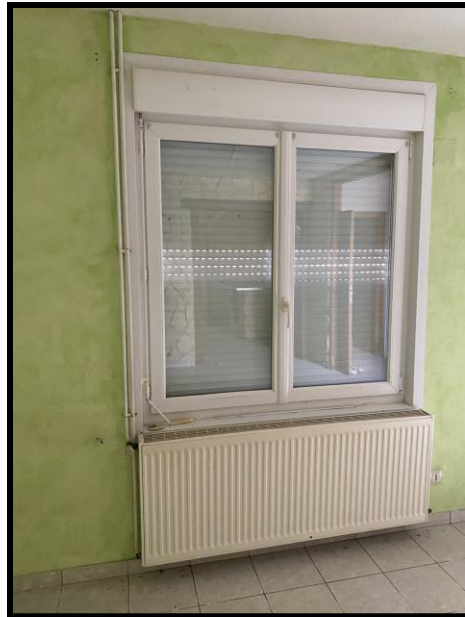
### Entrée séjour

- ↪ Sol carrelé sur toute la surface présentant des remontées de sels minéraux au niveau des joints de ciment de carrelage.
- ↪ Côté droit, sol carrelé avec plinthes carrelées.
- ↪ Murs sur enduit taloché, badigeonné et d'un mur de pierre de parement, côté cuisine.
- ↪ Plafond blanchi mais noirci par l'humidité et la moisissure. A noter que ce plafond est lézardé.

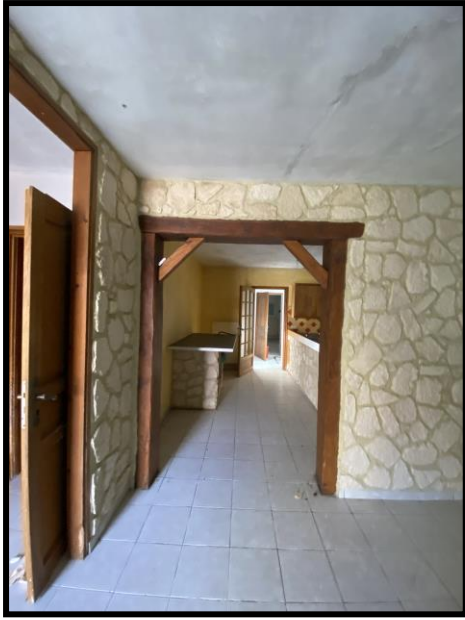
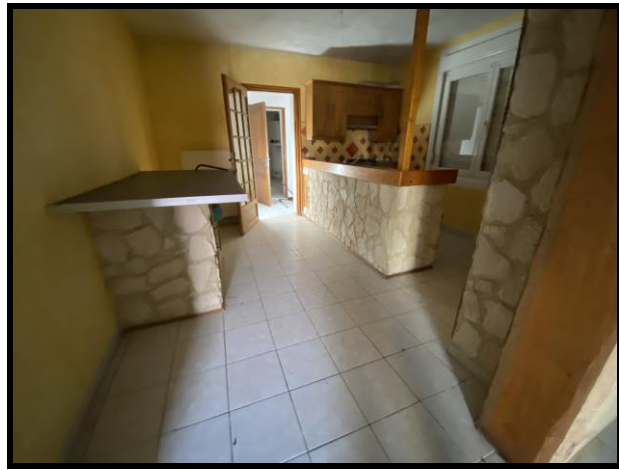
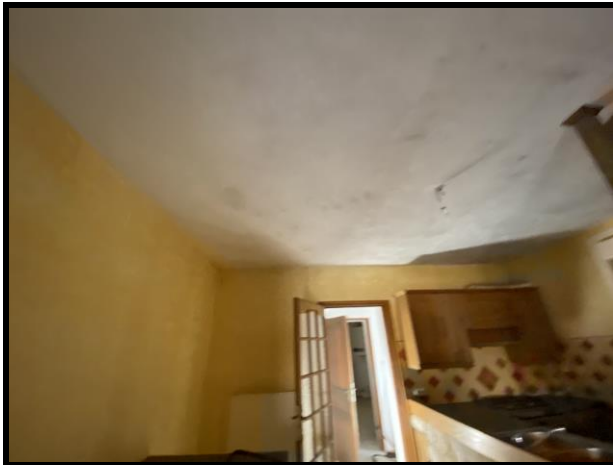
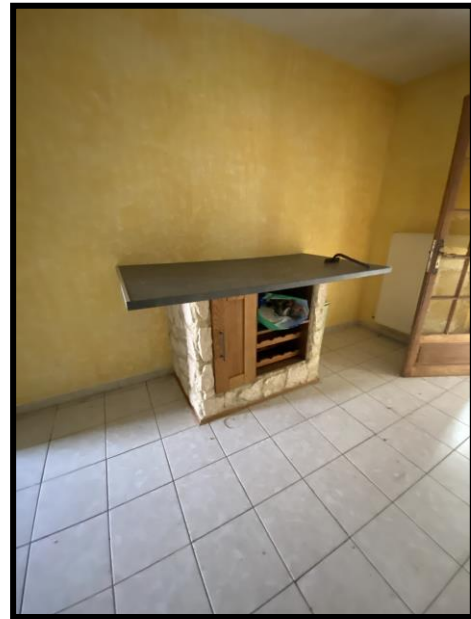
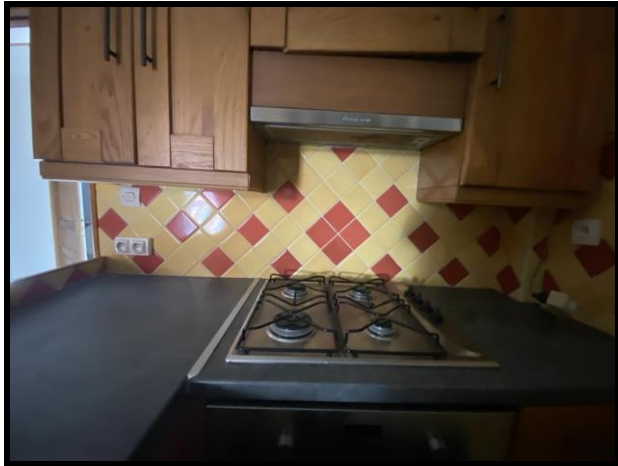
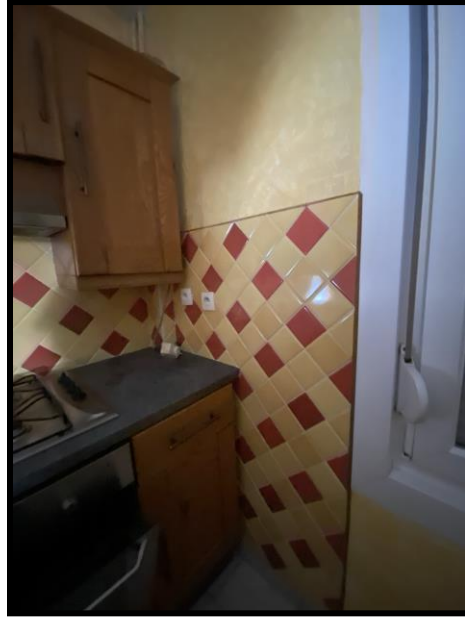
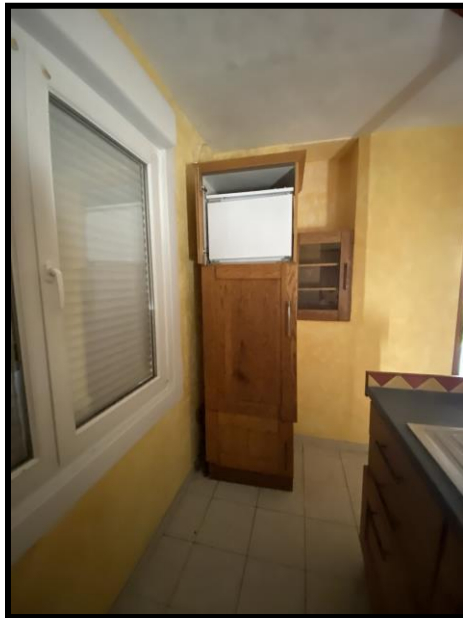
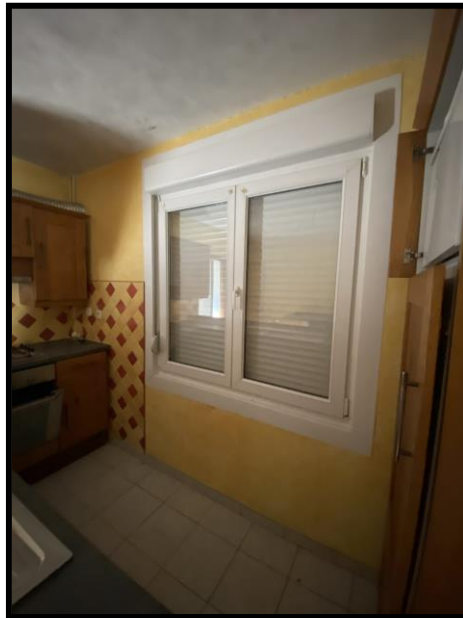
### **Cuisine**

Même décoration avec sol carrelé, plinthes carrelées, murs sur enduit taloché, plafond blanchi, le tout marqué par l'humidité et la moisissure.

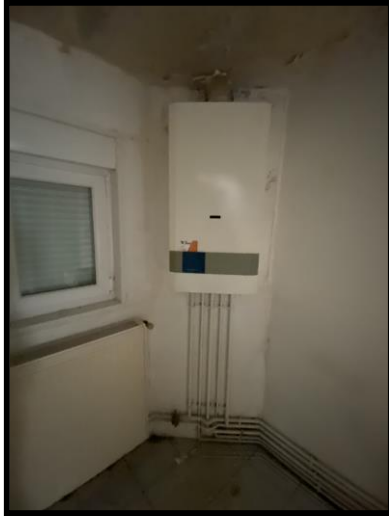
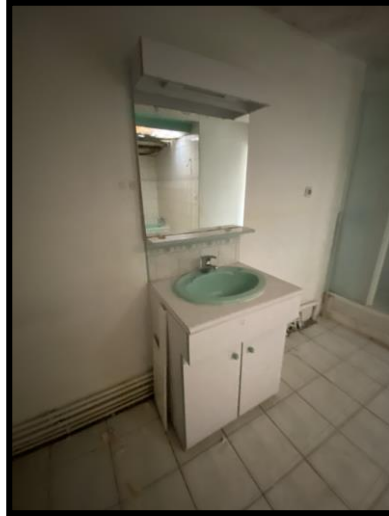
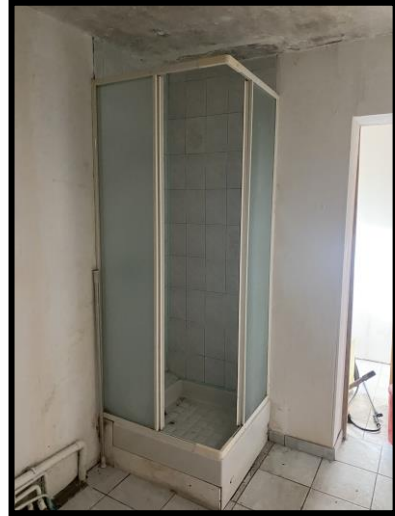
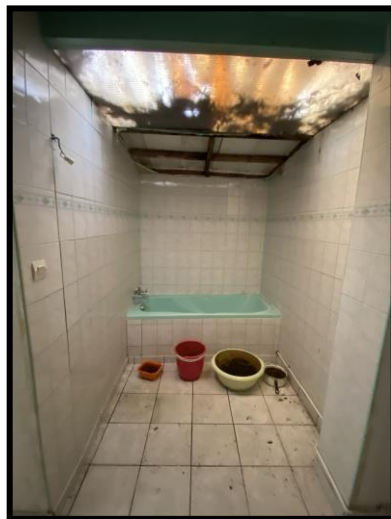
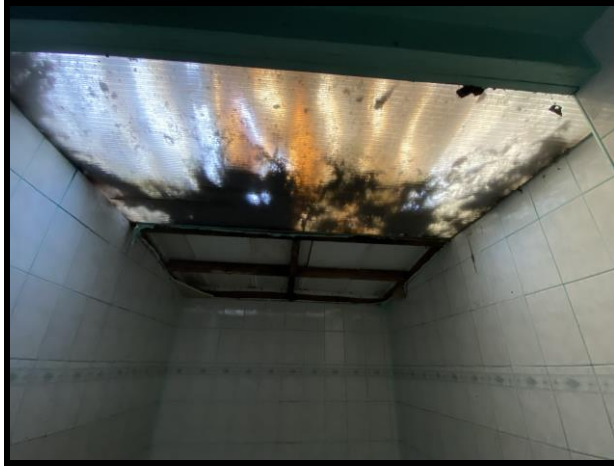
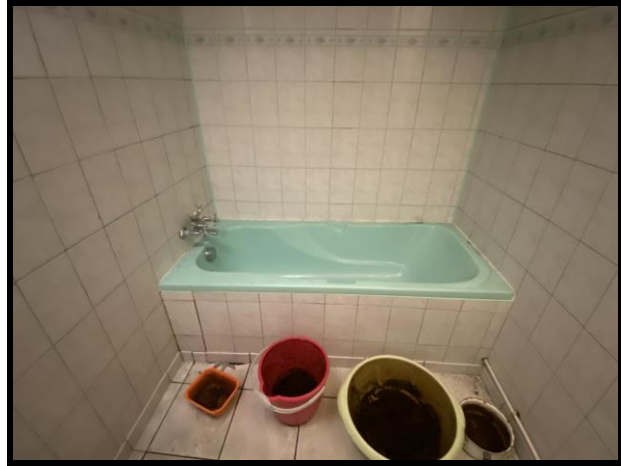
### **Salle d'eau**

- ↳ Sol carrelé et plinthes carrelées.
- ↳ Murs et plafond placo, le tout à l'abandon. La peinture s'écaille, pèle au plafond.

Le plafond est éventré, translucide avec une plaque de polycarbonate et le tout, sinistré par un ancien dégât des eaux.

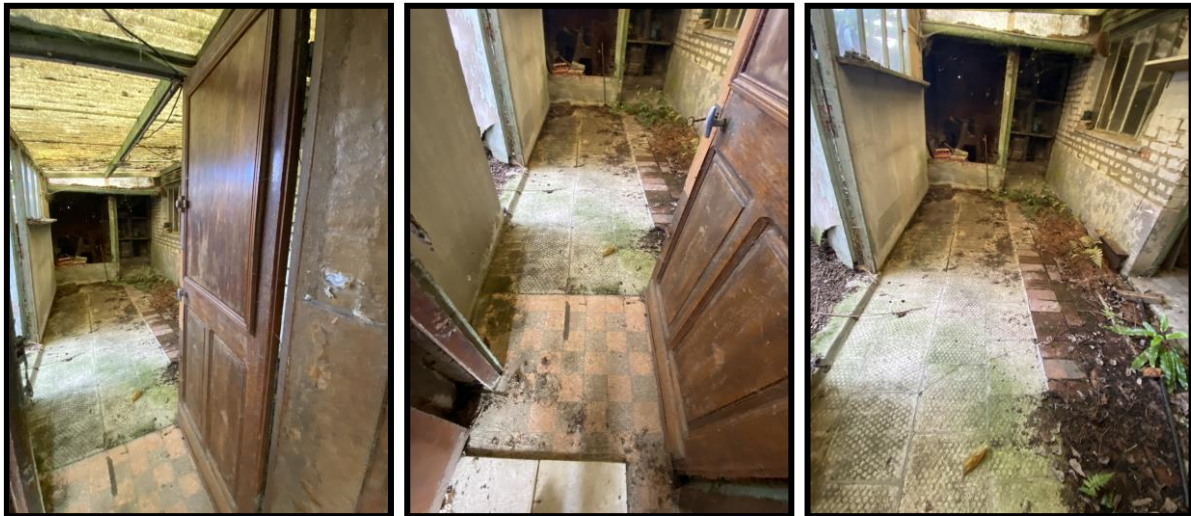
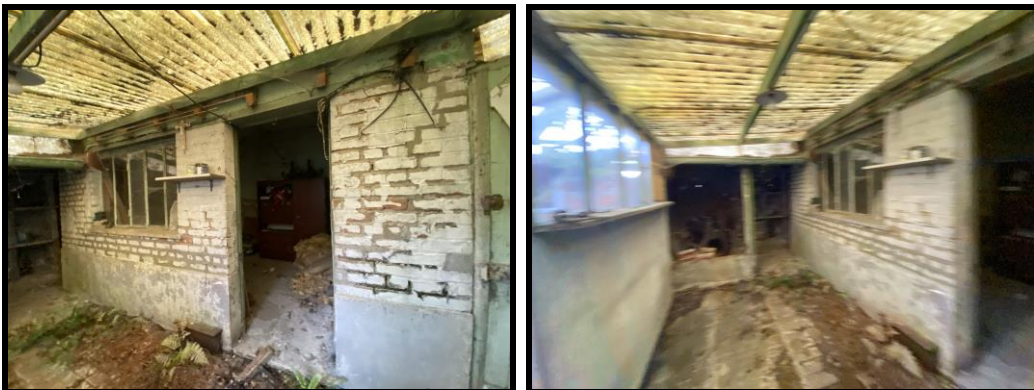
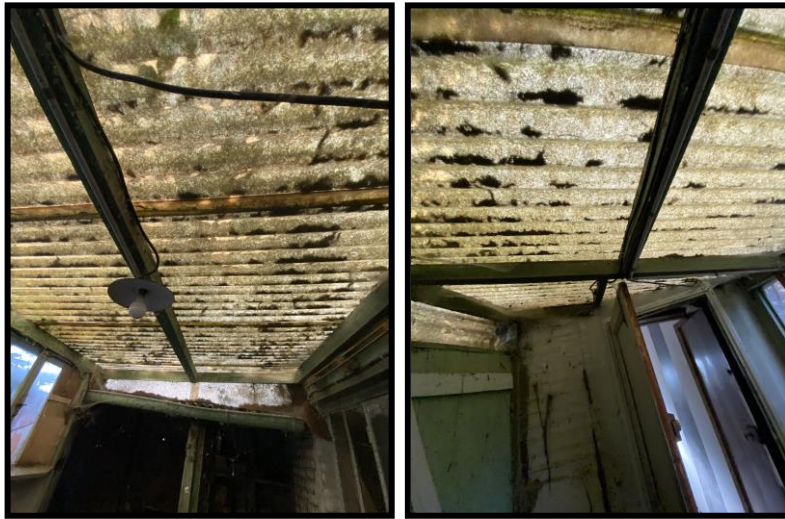
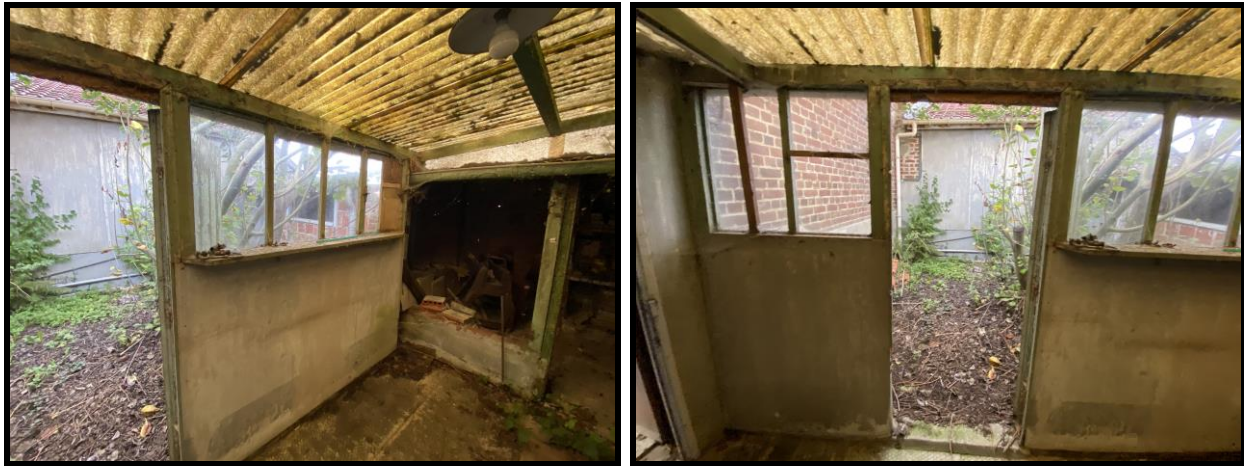
## Appentis

On y accède depuis le couloir par une porte en bois, ancienne, en mauvais état.

- ↳ Sol carrelé d'origine au niveau du seuil et dalle de ciment et briques au sol en deuxième partie.
- ↳ Briques de fondation sur la partie arrière.
- ↳ Le tout à l'abandon.
- ↳ Toiture en tôles translucides brunies ou jaunies.

Présence d'une porte donnant accès à la cour intérieure qui est à l'abandon et envahie par la végétation.

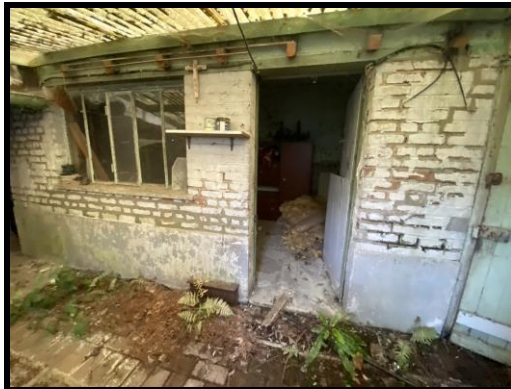
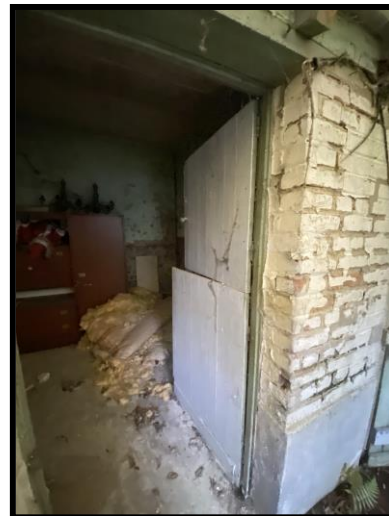
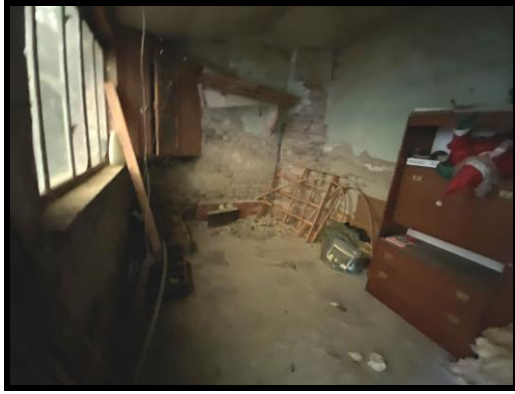
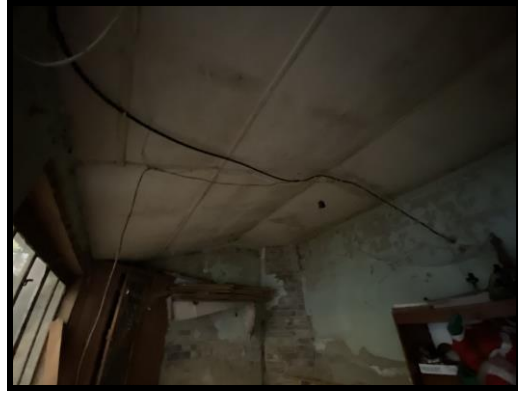
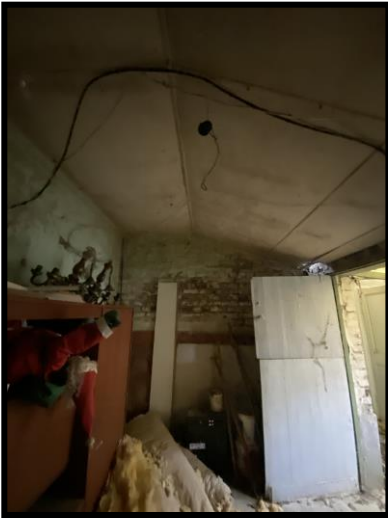
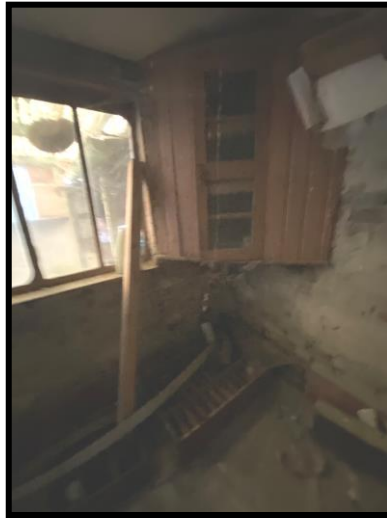
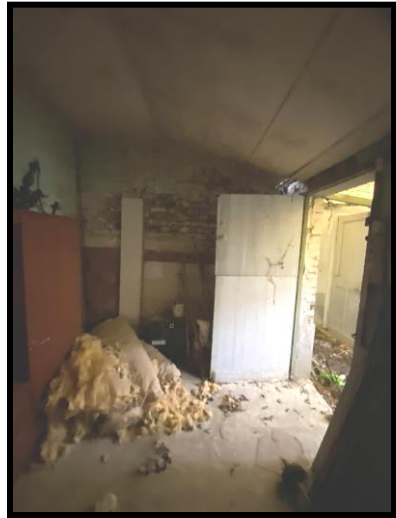
## 2<sup>ème</sup> Appentis

Sur arrière, un autre appentis dont l'accès est direct avec une porte deux battants.  
Dalle de ciment brut au sol, briques de fondation.  
Isolation plafond sommaire.  
Équipement électrique hors normes.

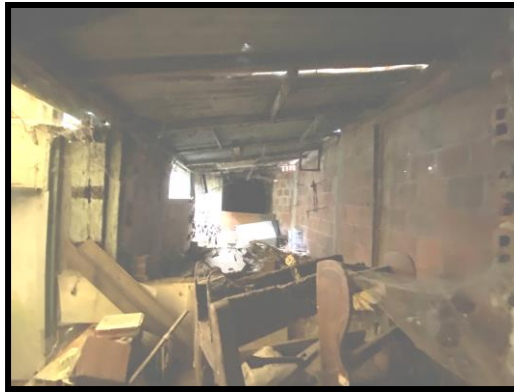
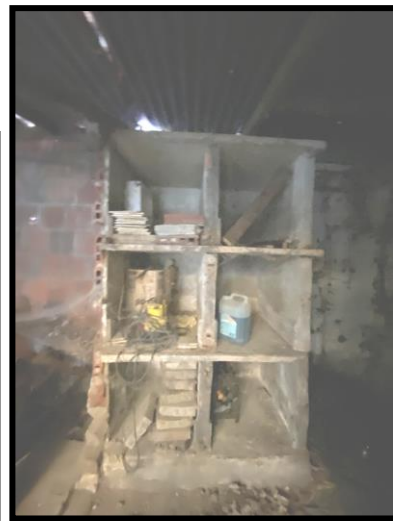
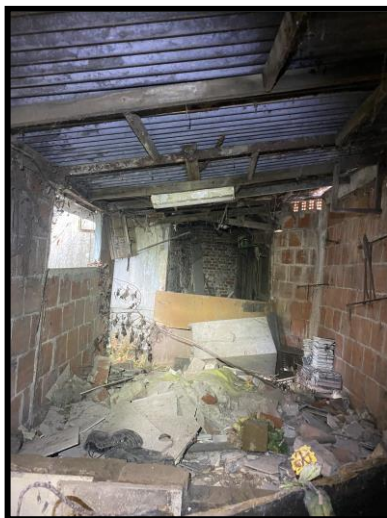
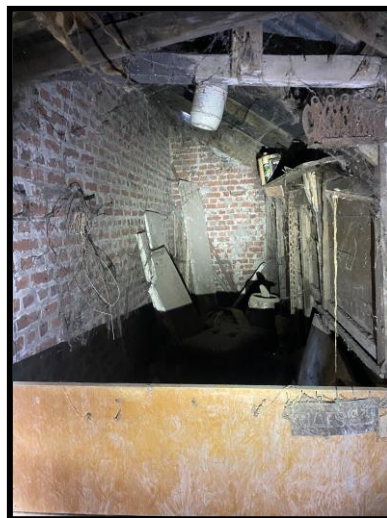
## Poulailler

L'accès est direct, le tout à l'abandon.

Une partie de ce poulailler est inaccessible, côté rue.

Briques de fondation sur la partie gauche, vue depuis l'intérieur, côté droit, par des planches de bois, le tout à l'abandon, servant de décharge.

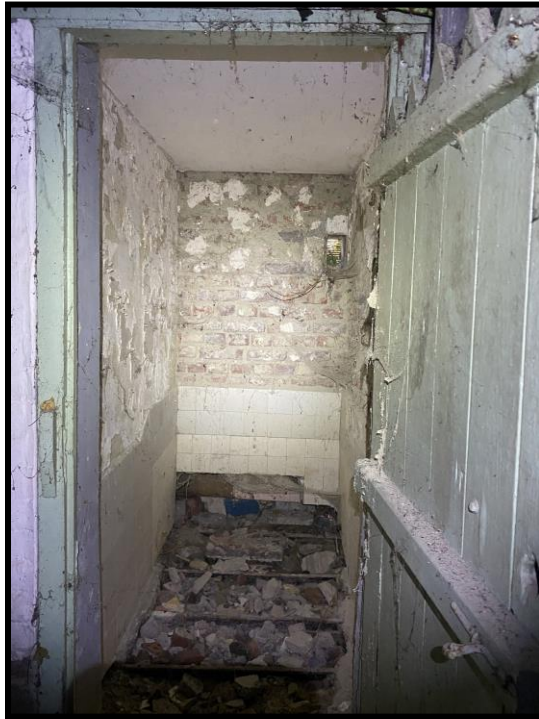
**Anciens wc sur la droite**

À l'abandon.

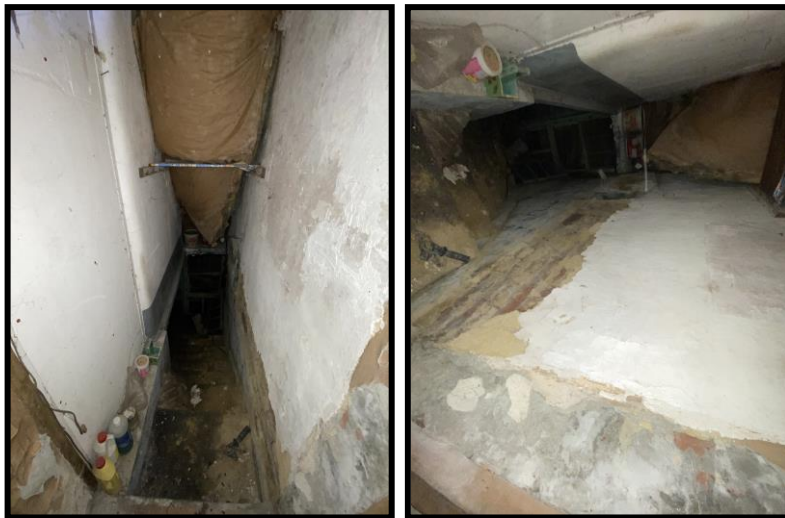
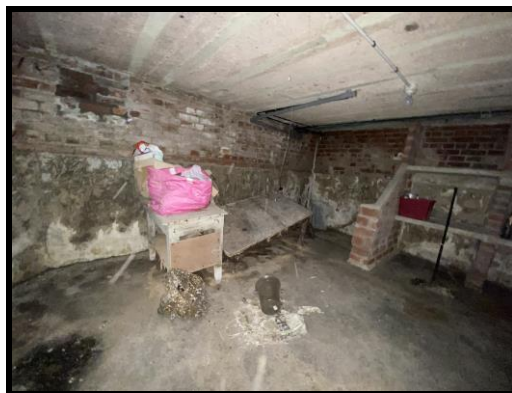
### Cave

On y accède depuis le couloir de distribution wc salle de bains par une porte en bois qui est rongée, vermoulue, en descente marches sur briques.

Le tout est à l'état brut.

Côté droit, torchis en habillage des murs de briques de fondation.

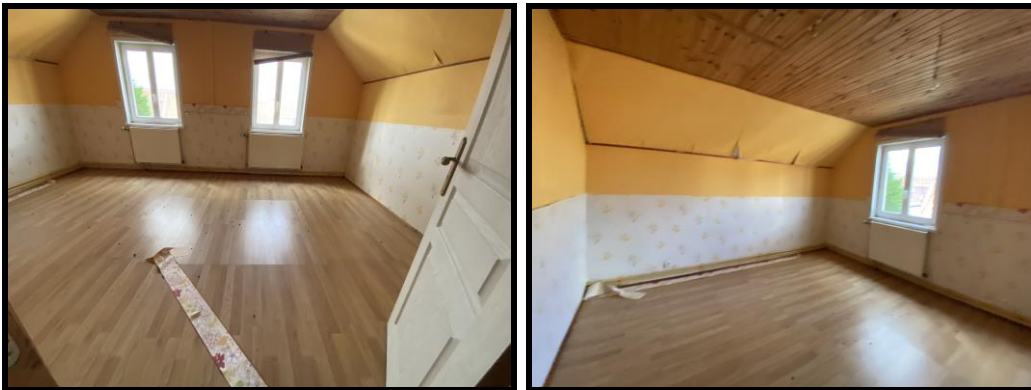
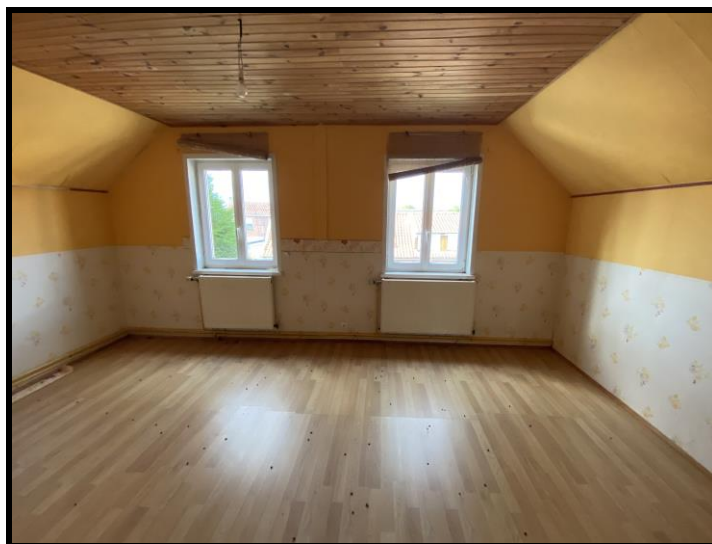
## Chambre sur avant

- ↪ Sol parquet stratifié et quart-de-rond bois verni.
- ↪ Habillage des murs sur papier peint qui se décolle du fait de l'humidité.
- ↪ Plafond avec lambris.
