PROCÈS VERBAL DE CONSTAT ET DE DESCRIPTION

L'AN DEUX MILLE VINGT-TROIS, LE CINQ JUILLET

ARMENTIERES 16 rue du 11 novembre

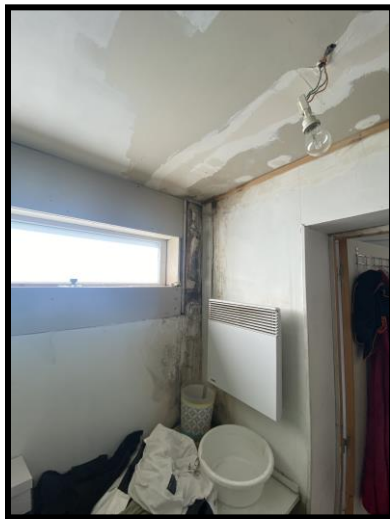
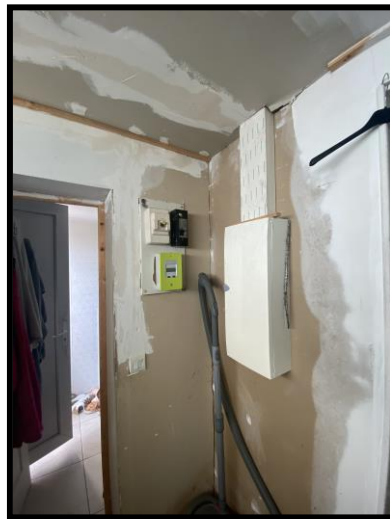
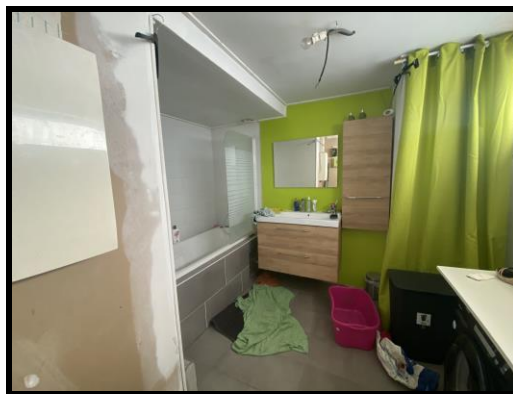
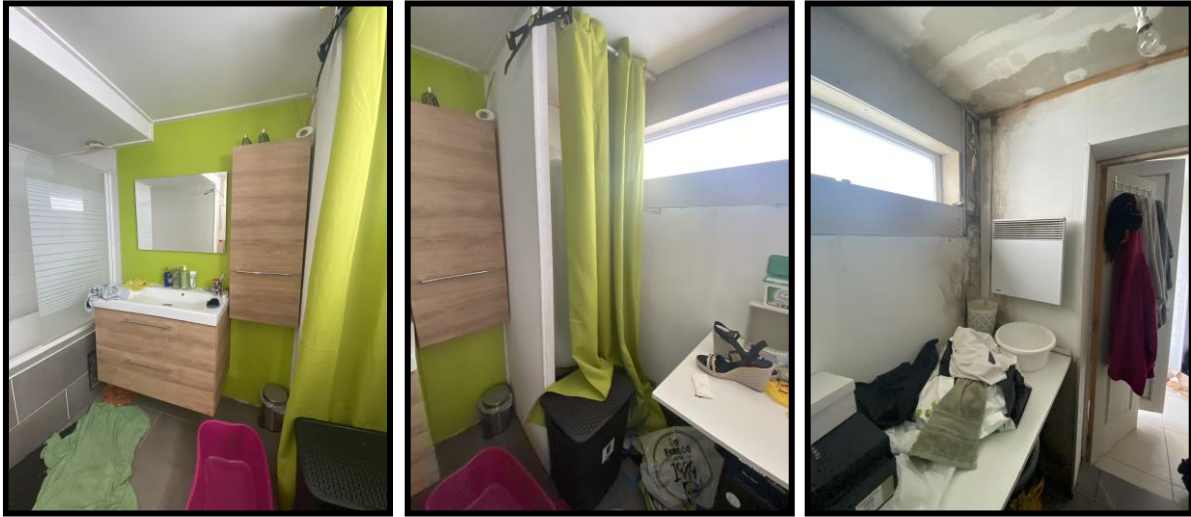
Salle d'eau

Présence de traces d'humidité et d'infiltrations sur la partie droite du vitrage, dans un caisson placo.

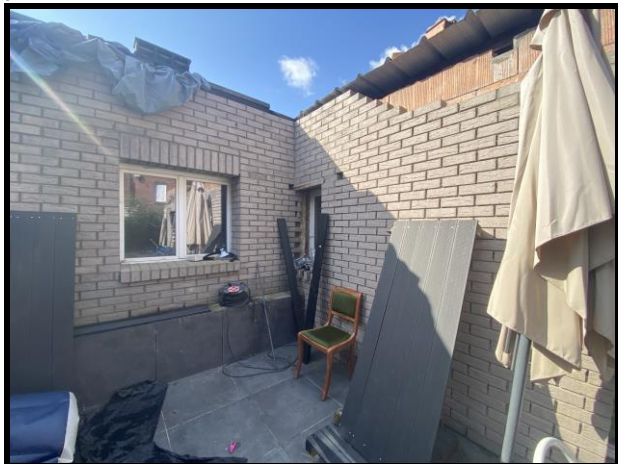
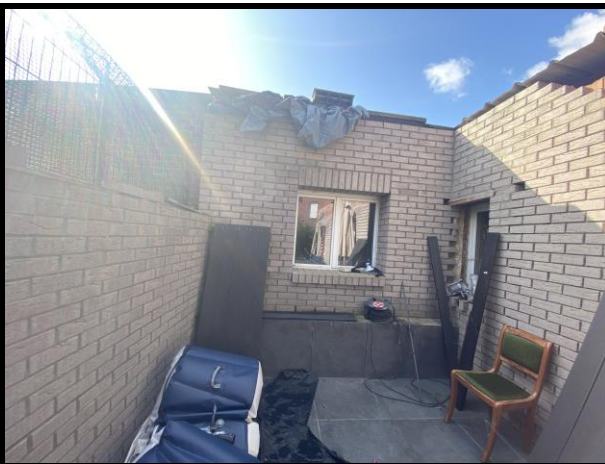
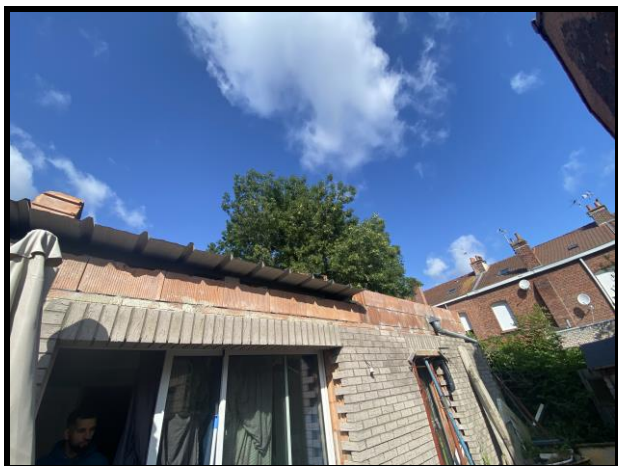
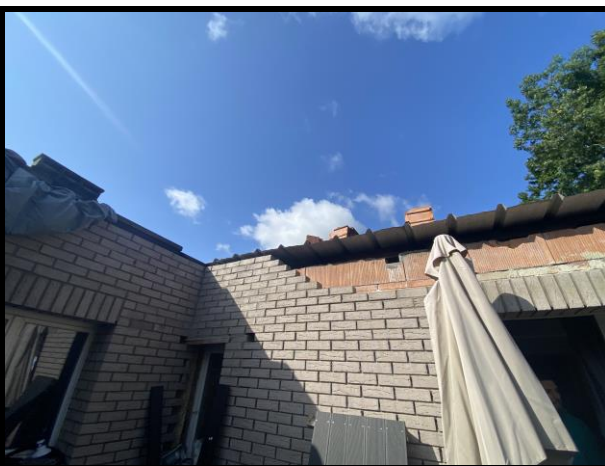
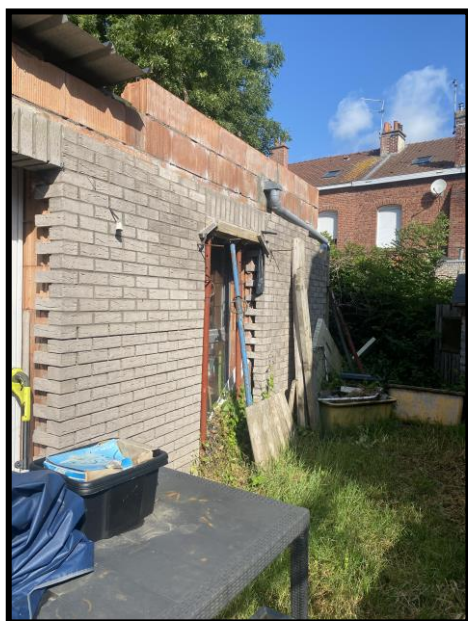
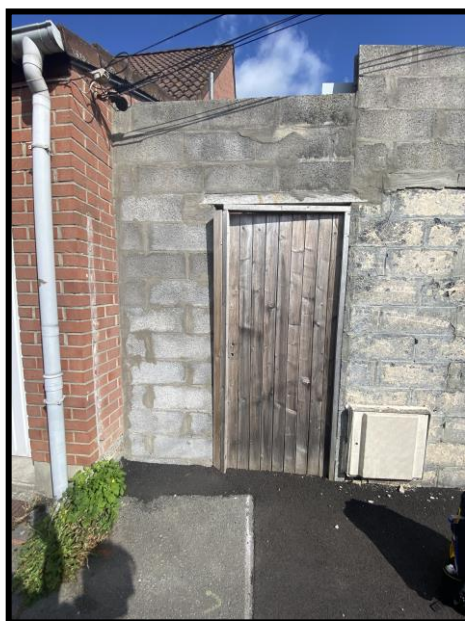
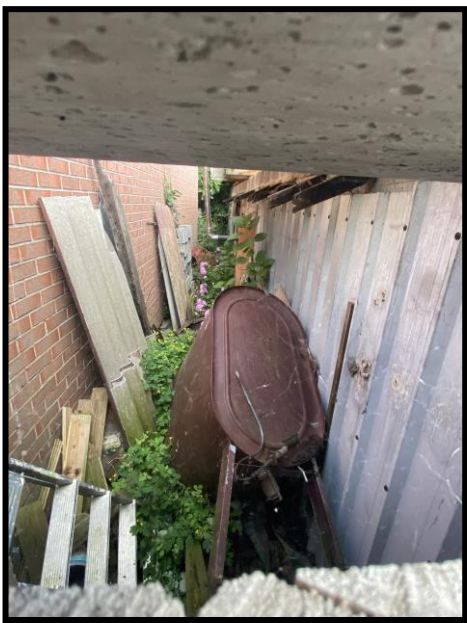
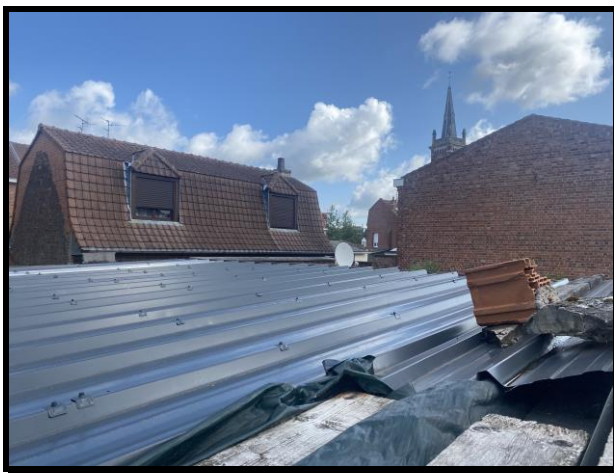
Présence d'un petit jardin, également à l'état d'abandon.
Un doublage au niveau des façades également non finalisé.
Toiture pour ce qui est de la partie apparente, sur bac acier.

Sur la partie gauche de l'immeuble, une porte en bois donne accès sur la partie arrière du jardin mais qui est totalement inaccessible, au vu de l'encombrement derrière cette porte.
