PROCÈS VERBAL DE DE DESCRIPTION L'AN DEUX MILLE VINGT-TROIS, LE VINGT-SEPT AVRIL A 14H00

Certifie m'être transporté ce jour **1168 Route de Bailleul à 59270 BERTHEN**, sur la parcelle cadastrée **ZC 79** à l'effet de procéder à la description de l'immeuble qui s'y dresse.

Il s'agit d'une maison individuelle, bâtie sur la parcelle ZC 79, à proximité immédiate d'un garage automobile.

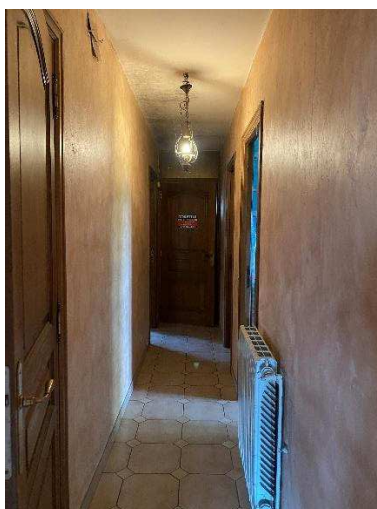
COULOIR DE DISTRIBUTION VERS CAVE- SALLE DE BAINS – CHAMBRE ET GARAGE

Enduit taloché peint aux murs défraîchi.

Plafond blanchi, présentant des traces d'humidité et de moisissure au droit de l'accès au garage.

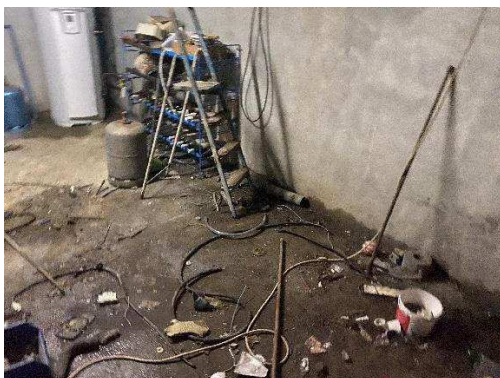
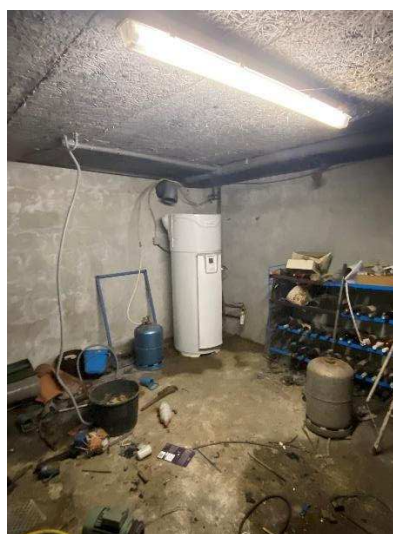
Dalle de sol brute présentant d'importantes remontées d'humidité.

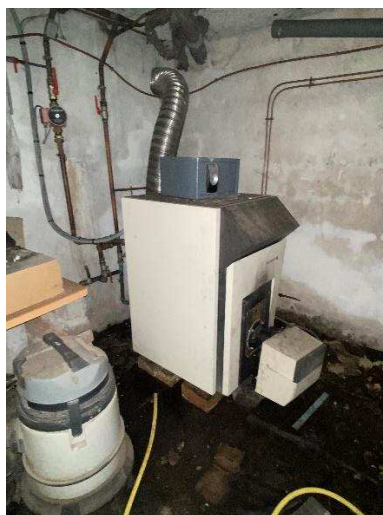
Une chaudière à l'état d'abandon.

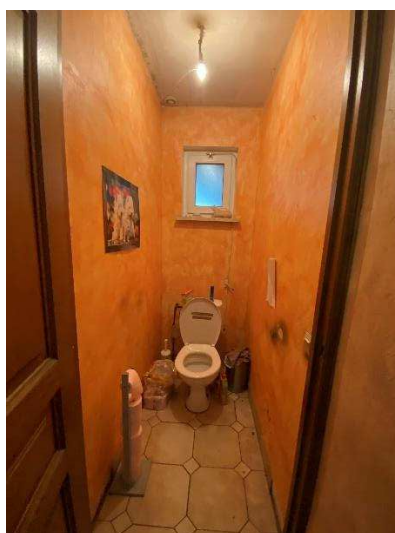
PIÈCE WC

Pièce à l'abandon.

Plafond blanchi marqué par des traces d'humidité et de moisissure.

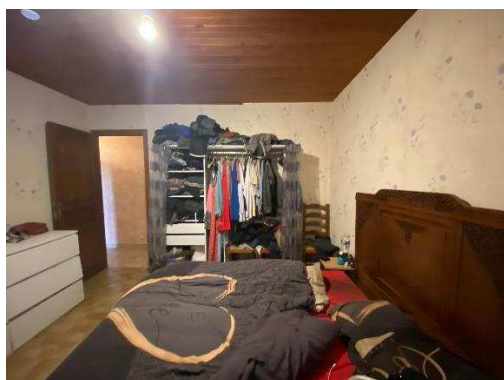
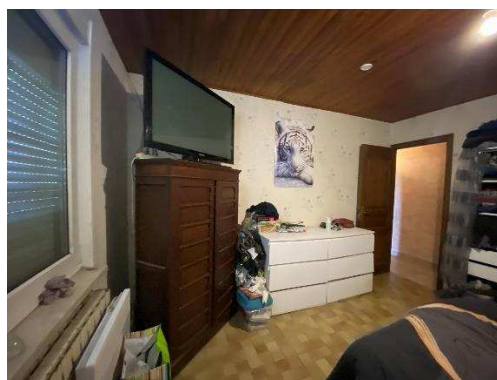
CHAMBRE À LA SUITE

Plafond sur lambris vernis blanchis par l'humidité.

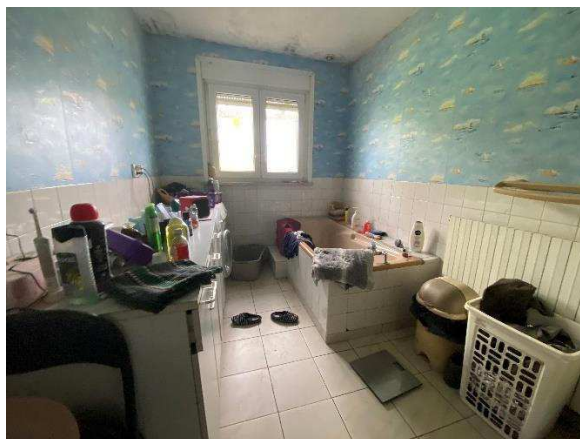
SALLE D'EAU

Plafond blanchi, noirci par l'humidité et la moisissure.

Un lavabo sur colonne en mauvais état.

Une cabine de douche avec système balnéo, irrécupérable en l'état.

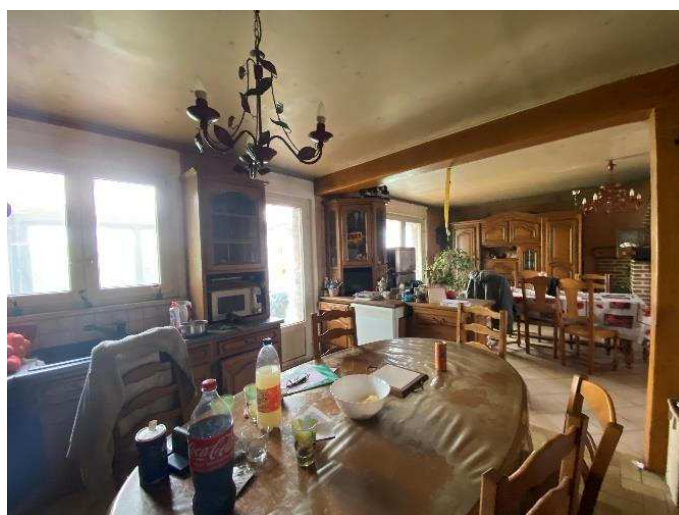
CUISINE

Murs sur enduit peint, ensemble noirci.

Plafond blanchi noirci également, laissant apparaître des fixations du placo.

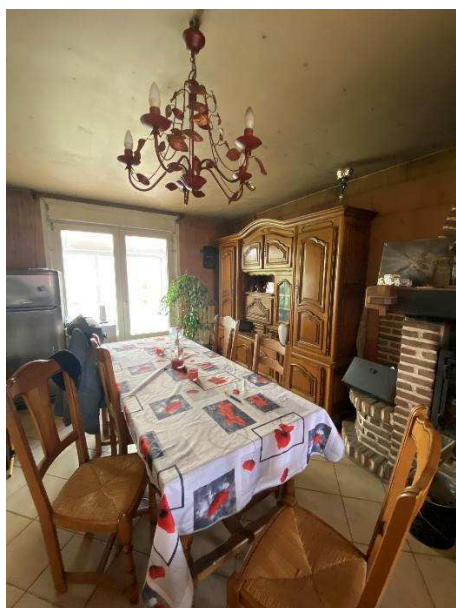
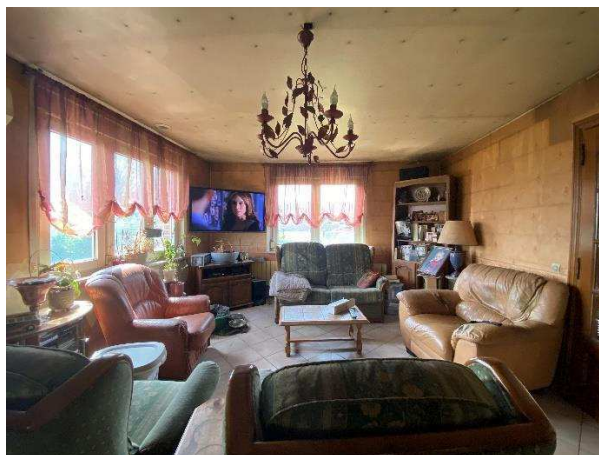
SÉJOUR-SALON

En séjour, l'accès est direct depuis la cuisine.
 Carrelage au sol, plinthes carrelées.
 Murs recouverts de papier peint laissant apparaître les motifs des plaques Ytong.
 Plafond blanchi mais jauni, présentant les traces de fixation des plaques de placo.
 Un châssis porte-fenêtre à deux ouvrants en pvc sous double vitrage ; en mauvais état.
 Un plafonnier lumineux, interrupteur, prises de courant.
