PROCÈS VERBAL DE CONSTAT ET DE DESCRIPTION

Certifie m'être transporté ce jour à **LILLE (Nord) 19 rue Wagner,** à l'effet de procéder à la description de l'immeuble qui s'y dresse et figurant au cadastre Section DL n°462 et 761.

LILLE 19 rue Wagner

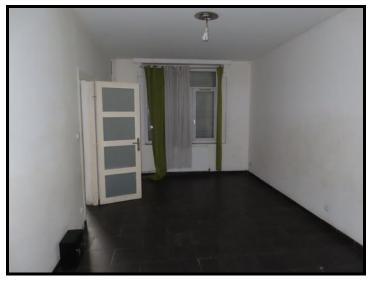
Pièce à vivre

Sol carrelé.

♥ Murs et plafond peints.

Cette pièce est éclairée par des huisseries en pvc avec double vitrage équipées de persiennes.

Présence de deux radiateurs de chauffage central.

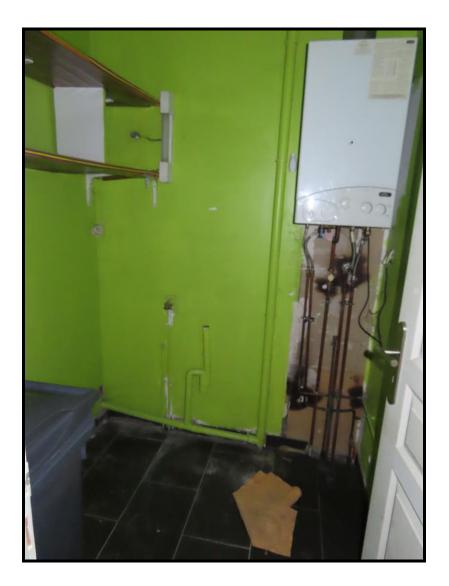
Cellier

- ∜ Sol carrelé.

- Des branchements machines.

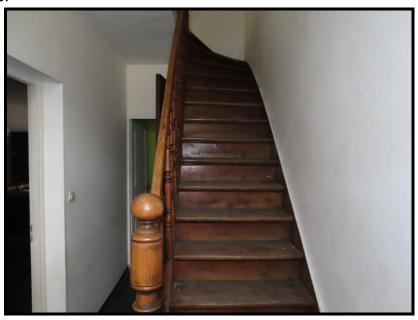
Premier étage

Accès au premier étage par un escalier bois avec rambarde qui prend effet au niveau du couloir d'entrée.

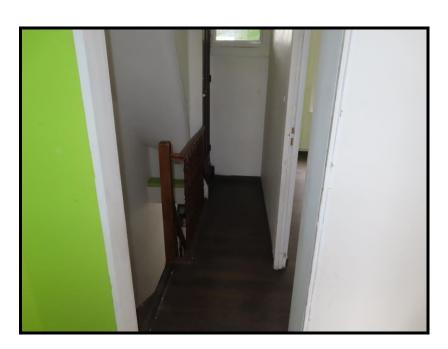
L'escalier débouche sur un palier en « L » qui dessert l'ensemble des pièces du premier étage.

Murs et plafond peints.

♥ Un garde-corps.

Cette pièce est éclairée par un panneau plastifié donnant sur la zone dressing ci-après décrite.

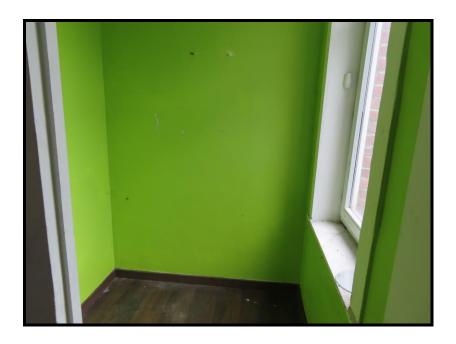
Cette chambre permet d'accéder à une zone dressing par un accès ouvert, avec décoration identique.

Ce dressing est éclairé naturellement par une fenêtre en pvc avec double vitrage et un vitrage fixe.

J'y retrouve le panneau plastifié donnant sur le palier.

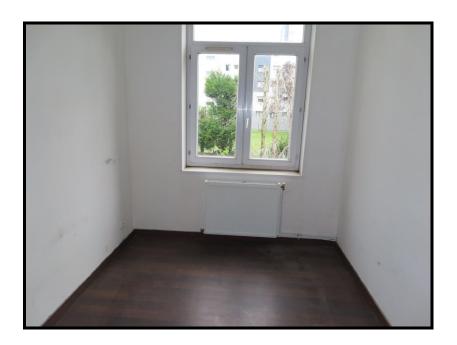
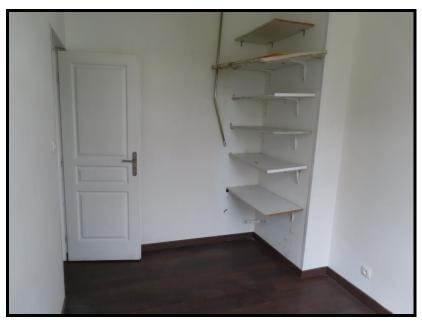
Chambre 2 sur arrière

Cette pièce est éclairée par un vitrage fixe et une double fenêtre pvc avec double vitrage.

Un radiateur de chauffage central.

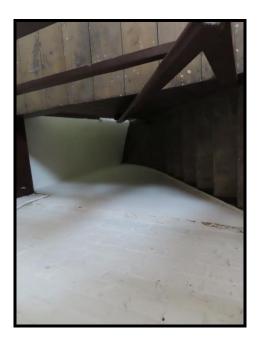
Zone sous toiture

Accès par une porte en bois relevée au niveau du palier du premier étage, qui s'ouvre sur un escalier avec rambarde.

Cet escalier débouche sur une pièce mansardée, unique, présentant un sol plancher, des murs et un plafond peints, des poutres apparentes, quelques zones de rangements aménagées, le tout éclairé par un velux avec double vitrage et une double fenêtre en châssis bois et simple vitrage.
Un garde-corps.
