PROCÈS-VERBAL DE DESCRIPTION

L'AN DEUX MILLE VINGT-TROIS ET LE VINGT-SIX JUILLET À
10 HEURES

Déférant à cette réquisition, Je, Maître Olivier GIRARD, Commissaire de Justice, Huissier de Justice à la résidence de VALENCIENNES (NORD), 25 rue Capron, me suis transporté ce jour au 38 rue d'Ennetieres, à LILLE j'ai procédé au descriptif suivant.

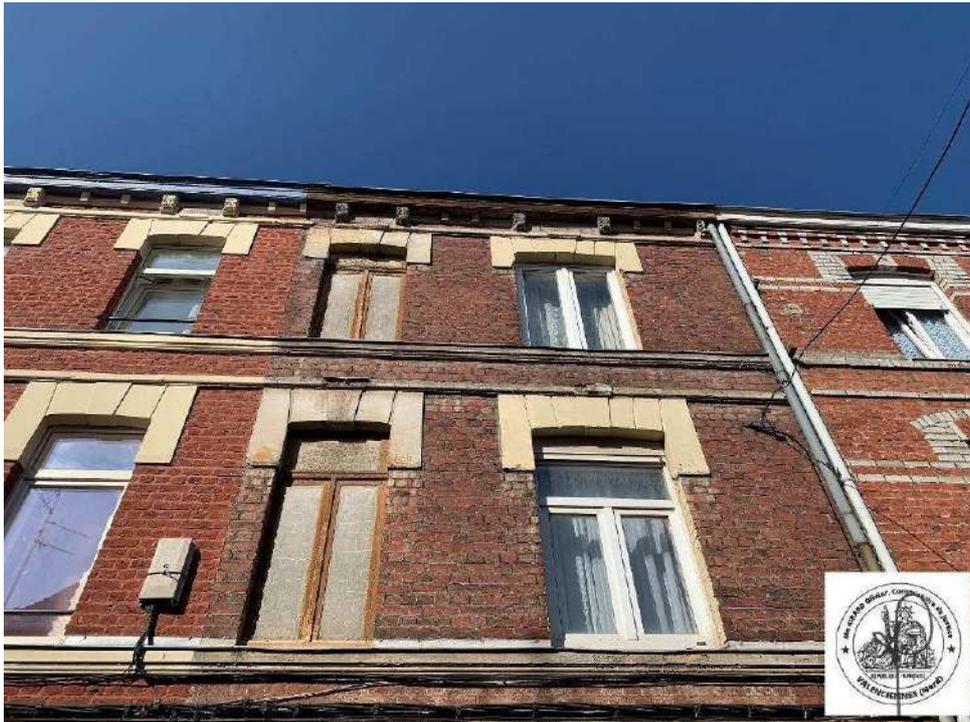
L'immeuble est libre de toute occupation, vidé de ses occupants et meubles, à l'exception de la cave remplie d'objet divers sans valeur.

La façade est constituée d'un soubassement recouvert d'une peinture blanche qui est très ancienne, et qui se faïence, il existe soupirail qui est très ancien également, avec huisserie très ancienne.

Huisserie en PVC, il existe une toiture en tuiles avec présence de mousse importante sur ladite toiture.

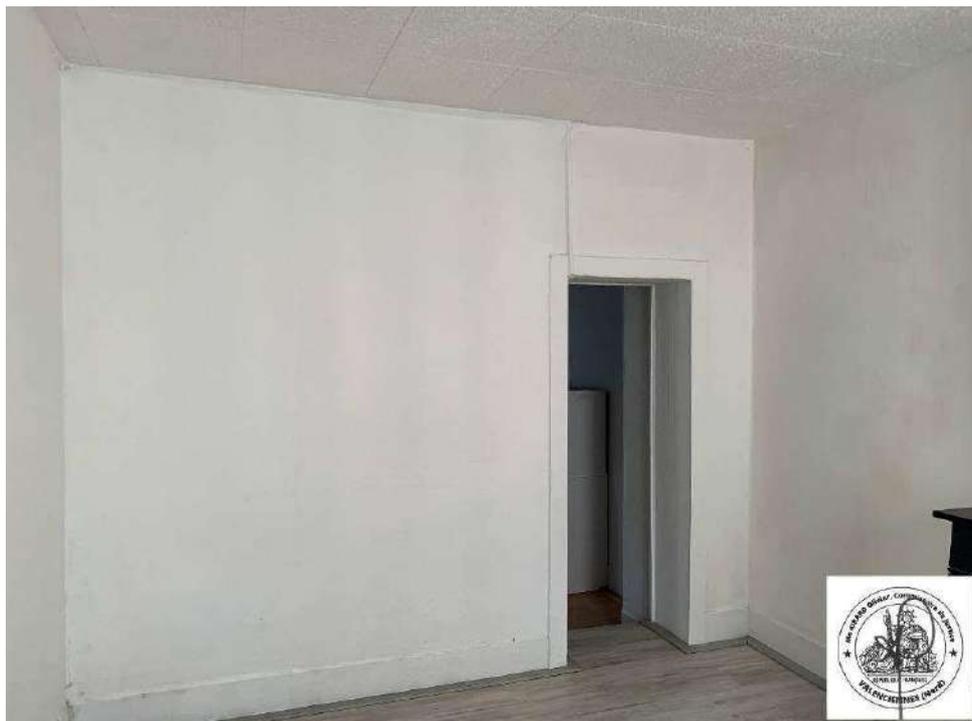
Par un encadrement de porte, sans porte j'accède à une pièce à usage de salle de bains.

Il existe une marche de descente, parquet flottant dans cette salle de bains.

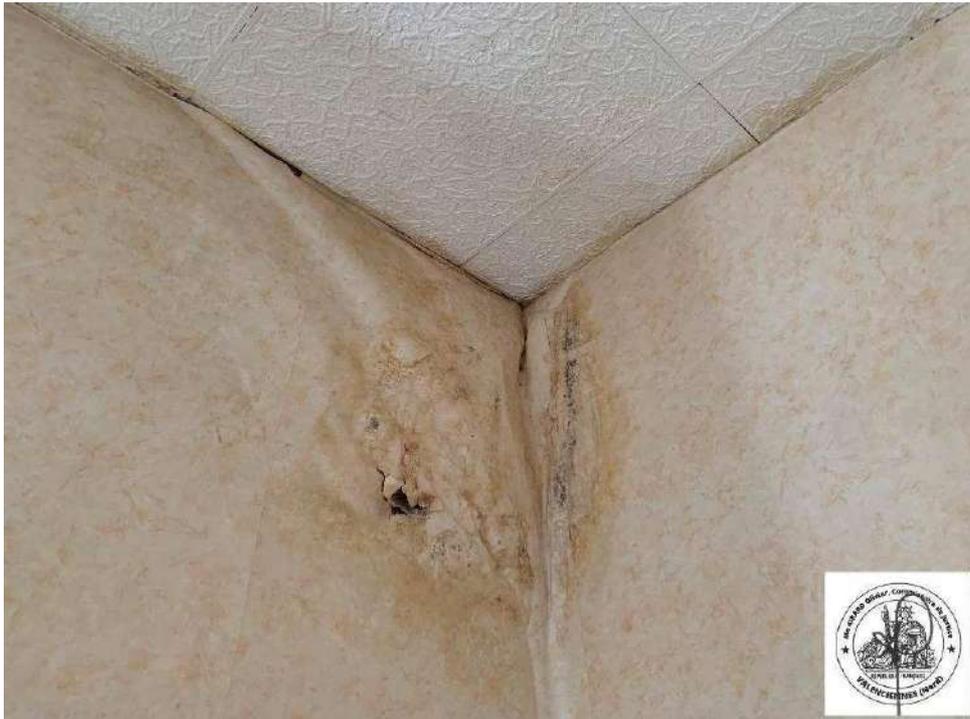
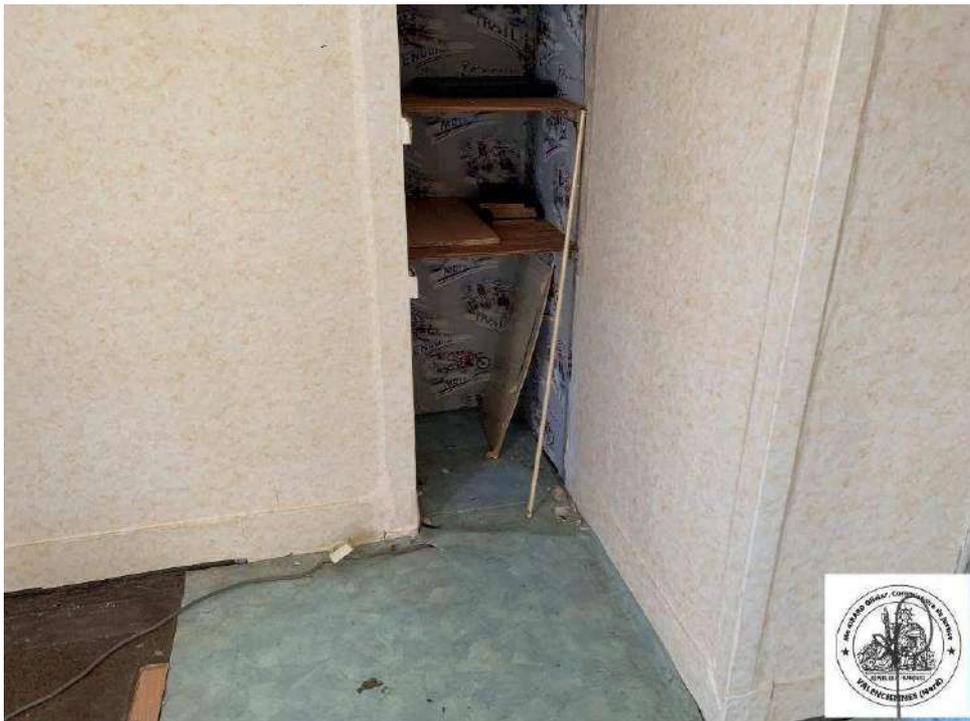
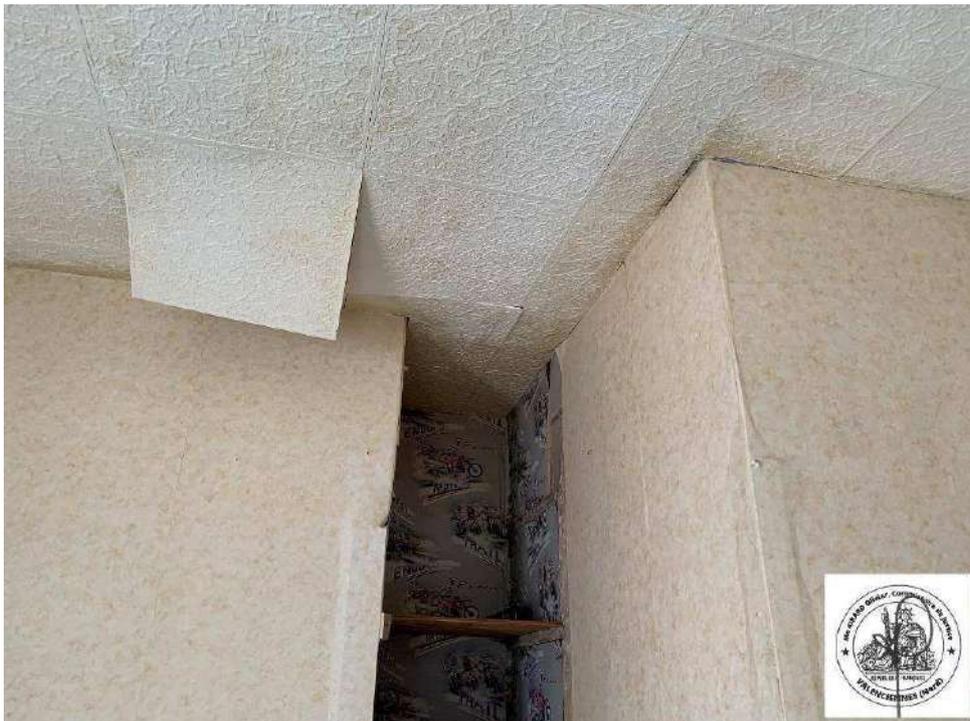
Des traces d'infiltrations d'eau en angle, plafond mur importantes sont présentes.
