## PROCÈS VERBAL DE CONSTAT ET DE DESCRIPTION L'AN DEUX MILLE VINGT-TROIS, LE VINGT-ET-UN MARS À 11H00

Certifie m'être transporté ce jour à **MONTIGNY-EN-GOHELLE (62640) 3, rue Gérard Philippe**, à l'effet de procéder à la description de l'immeuble qui s'y dresse et figurant au cadastre Section AB n°1198.

## MONTIGNY-EN-GOHELLE 3, rue Gérard Philippe

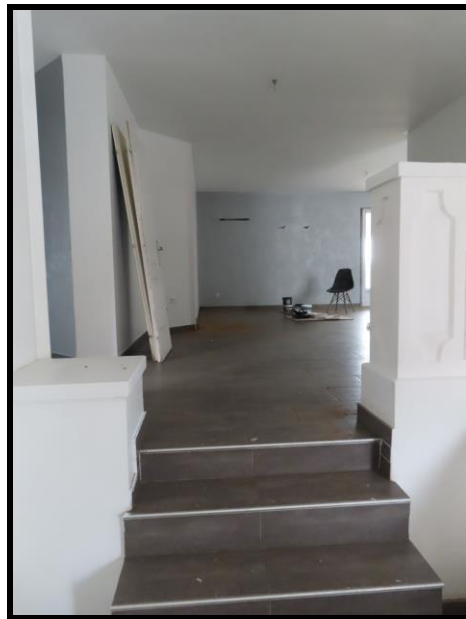
## Pièce principale

Garde-corps en pierre.

↳ Décoration à l'identique de l'entrée.

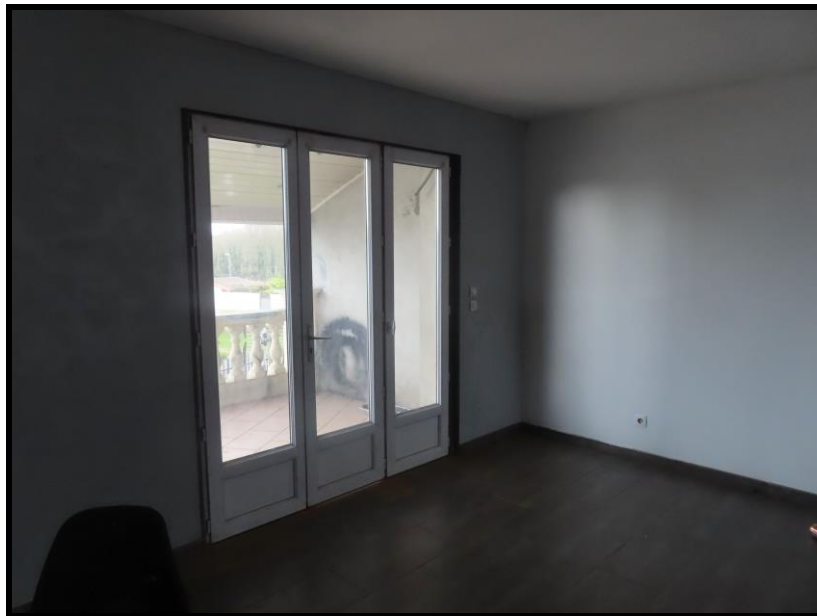
Cette pièce est éclairée par une porte-fenêtre pvc avec double vitrage.  
Elle est ouverte sur la cuisine.

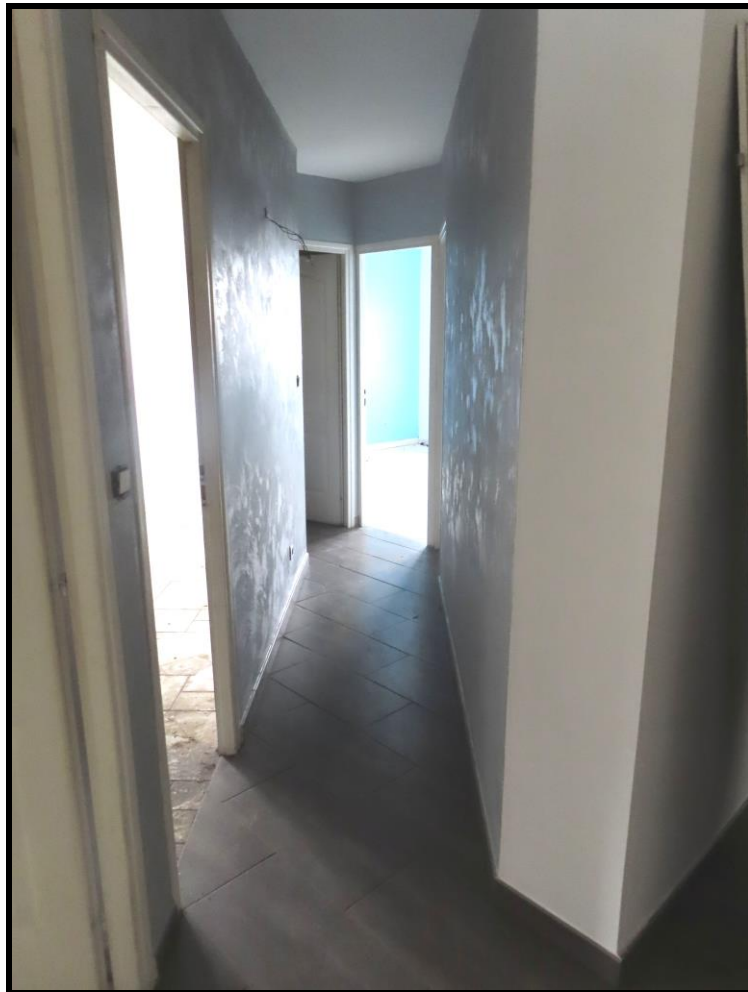
## Circulation vers les pièces de nuit

Celle-ci est ouverte sur l'entrée et la pièce principale, formant un couloir, avec décoration à l'identique.

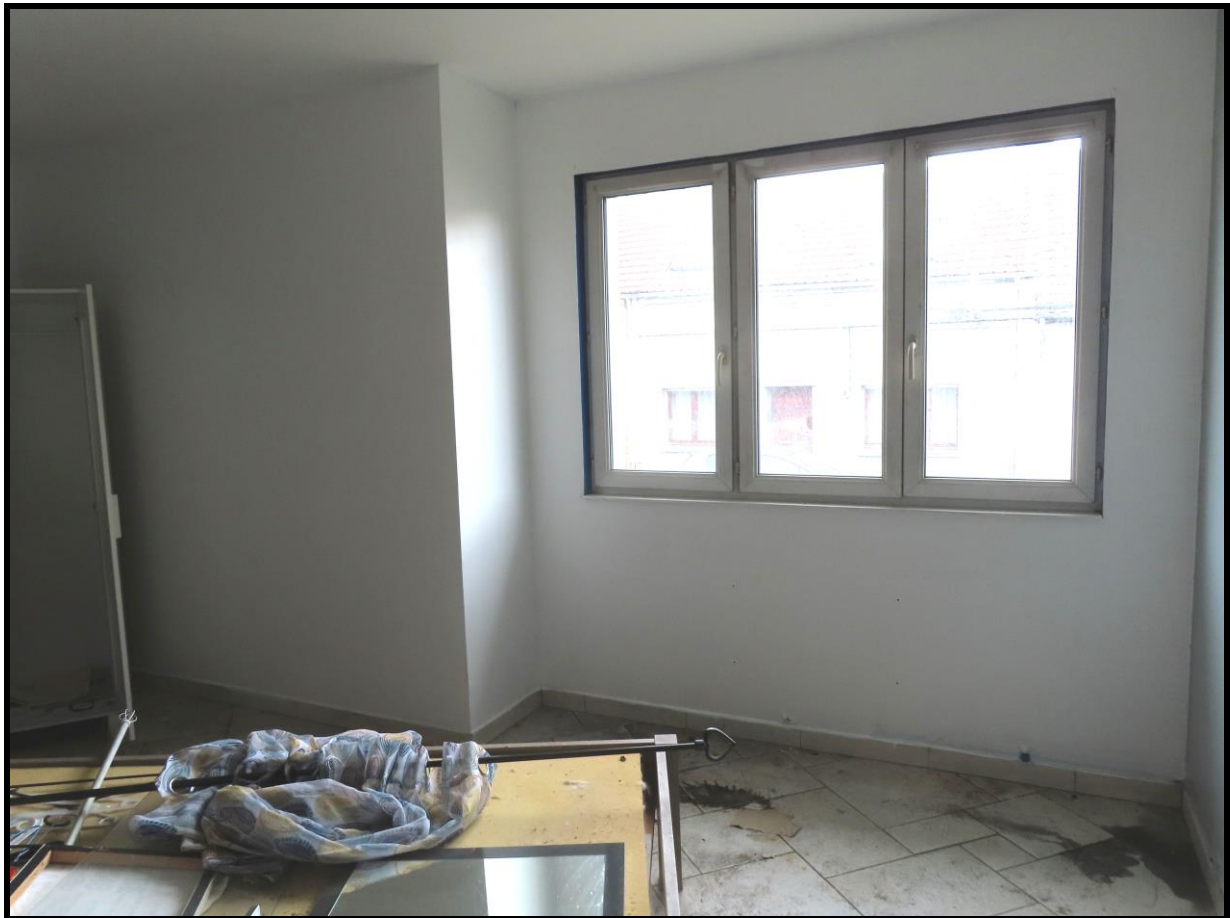
## Chambre façade avant

- ↳ Sol et plinthes carrelés.
- ↳ Doublage sur murs et plafond.

Cette pièce est éclairée par une menuiserie extérieure pvc avec double vitrage.

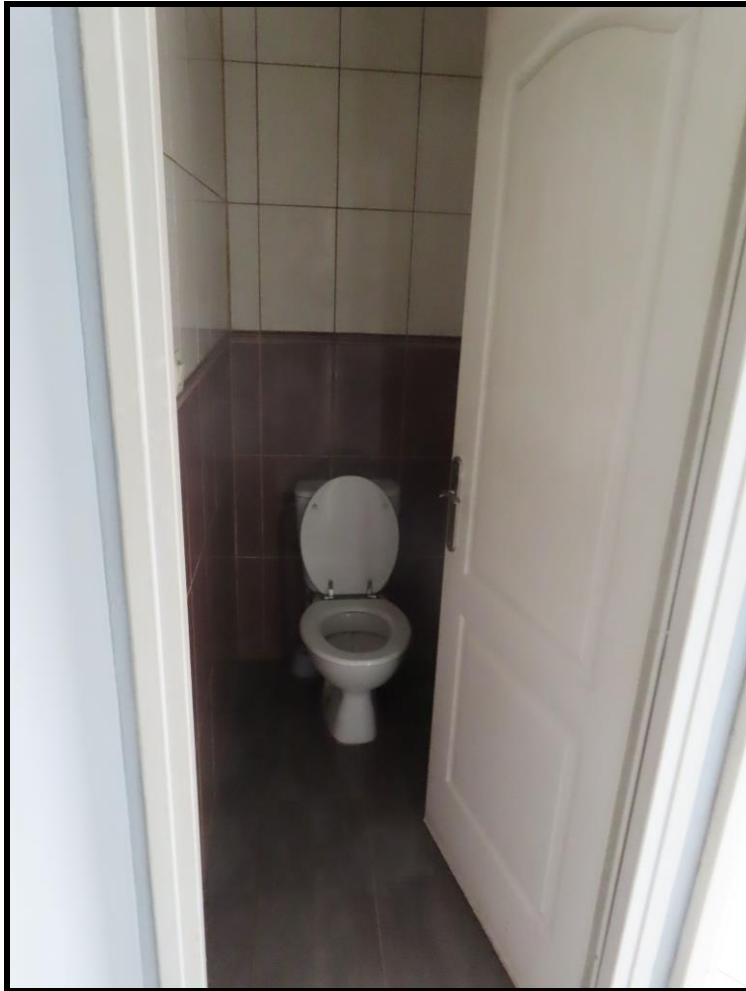
Wc

↳ Sol et murs entièrement carrelés.

- Un wc avec lunette, abattant, chasse d'eau.

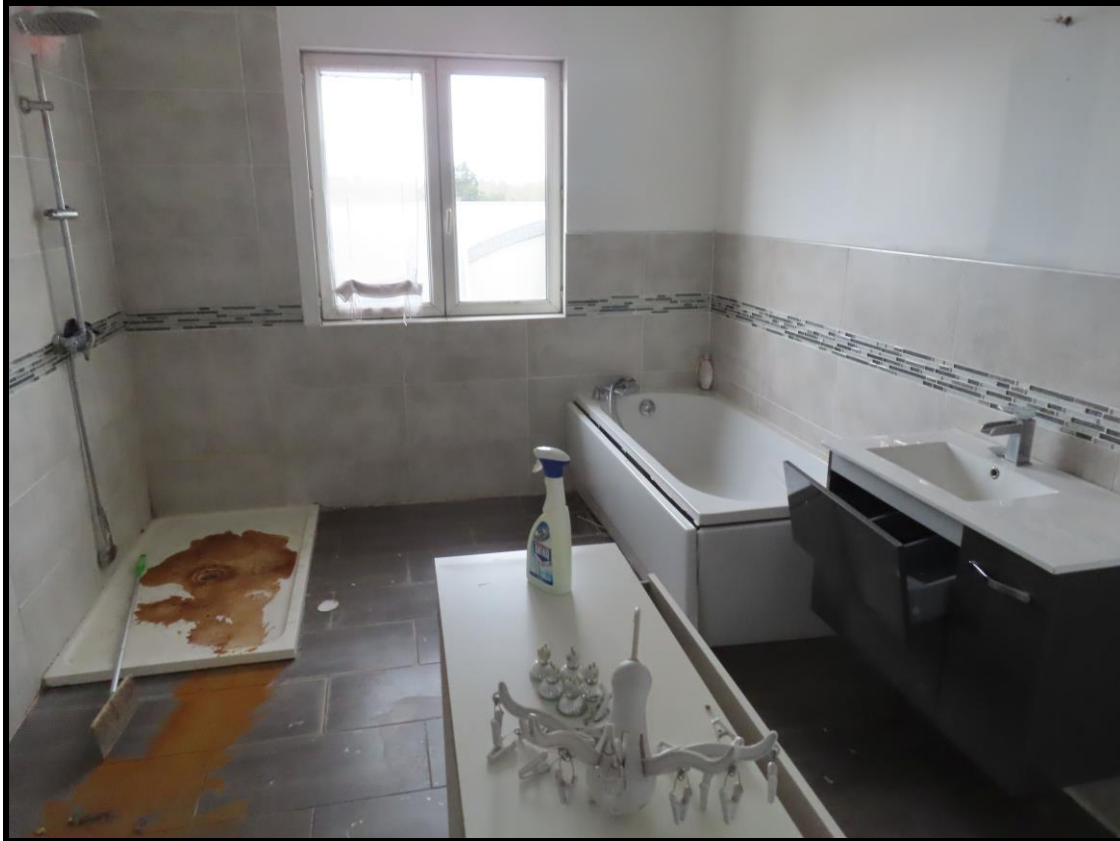
## Salle de bains

↳ Sol et murs carrelés au niveau des équipements.

Cette pièce est éclairée par une menuiserie extérieure PVC avec double vitrage.

- Un meuble vasque moderne.
- Une baignoire moderne.
- Un receveur de douche à l'italienne et sa robinetterie.

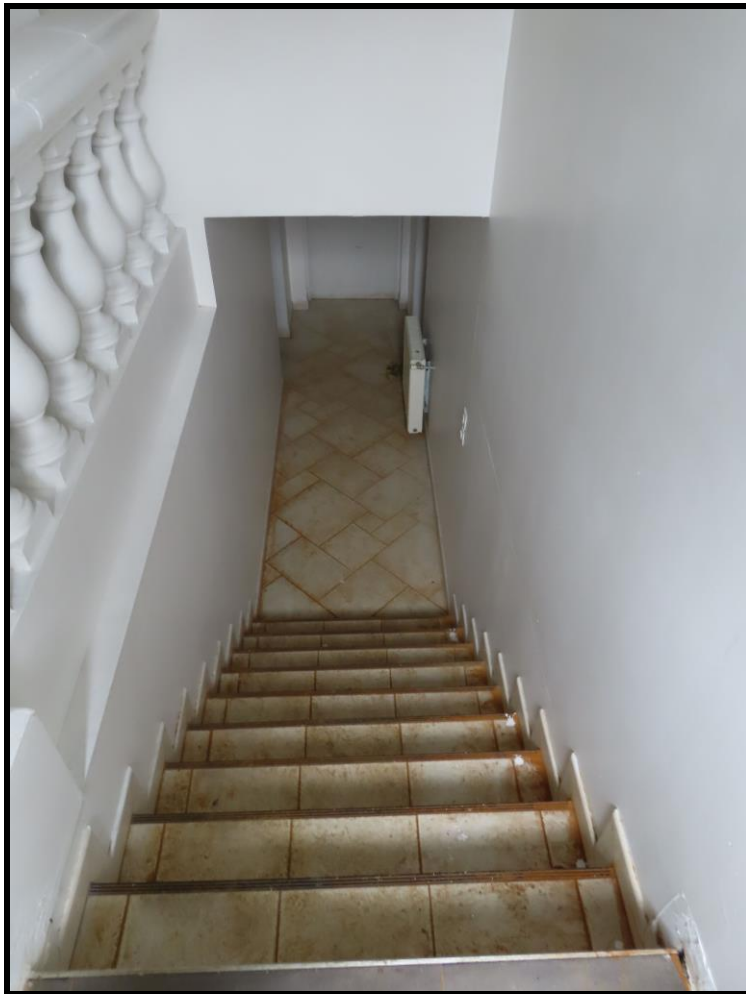
## Partie sous-sol

Accès par quelques marches carrelées vers une circulation carrelée également avec plinthes assorties, doublage sur murs et plafond.

Présence d'un radiateur de chauffage central.

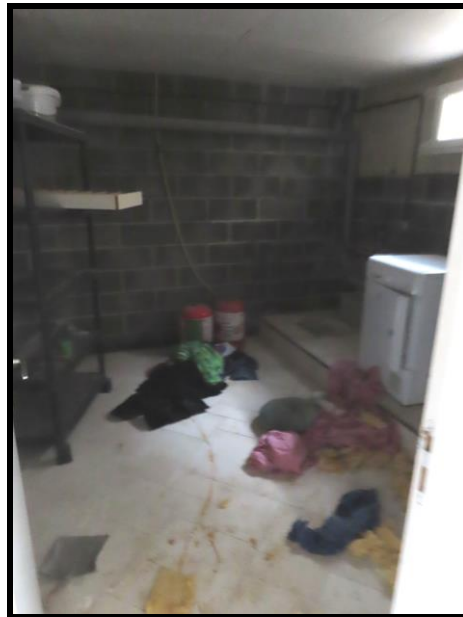
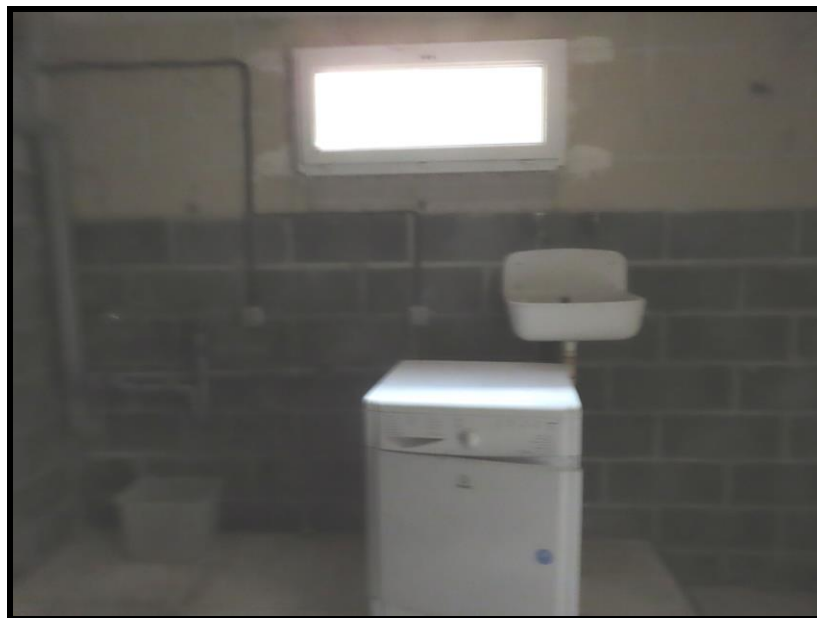
## Buanderie

↳ Sol carrelé.

↳ Murs et plafond bruts.

Cette pièce est éclairée par une petite fenêtre pvc sans poignée.

- Des branchements machines.
- Un bac de service.

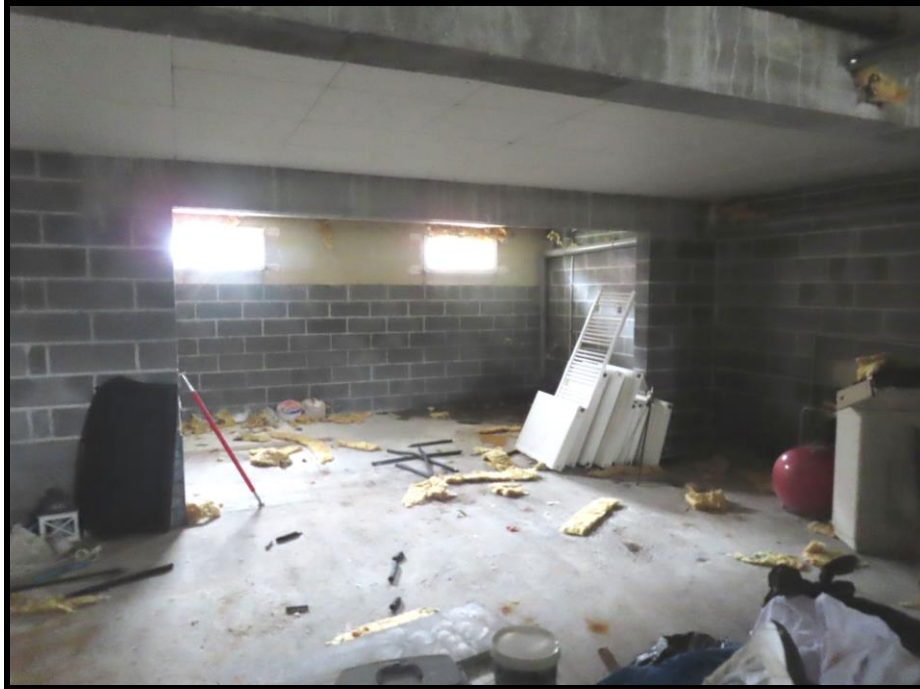
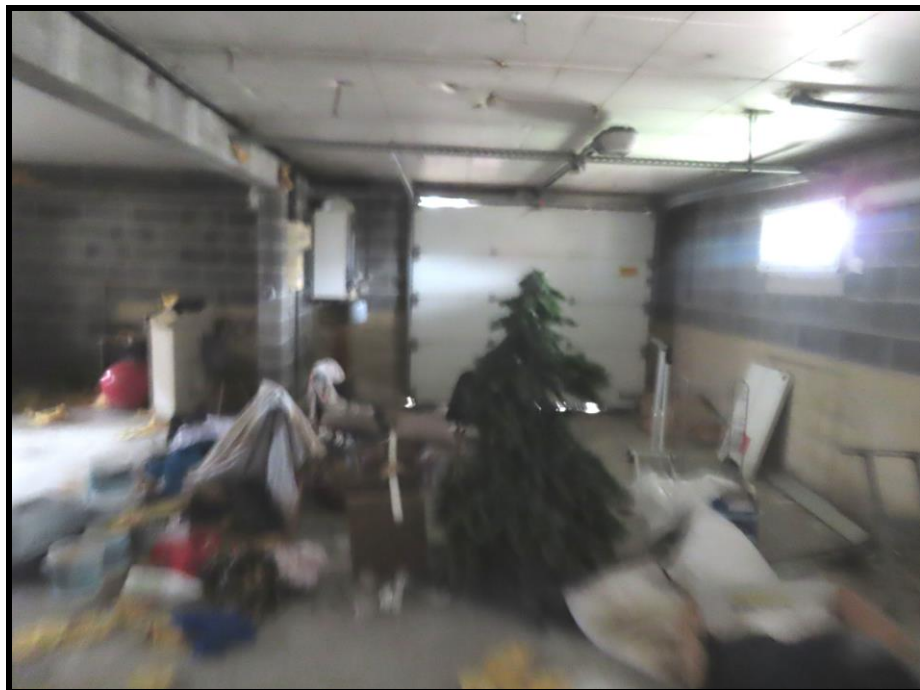
## Grand sous-sol

Les supports sont bruts.

Il existe une grande partie à usage de stockage, ouverte sur une partie à usage de garage.

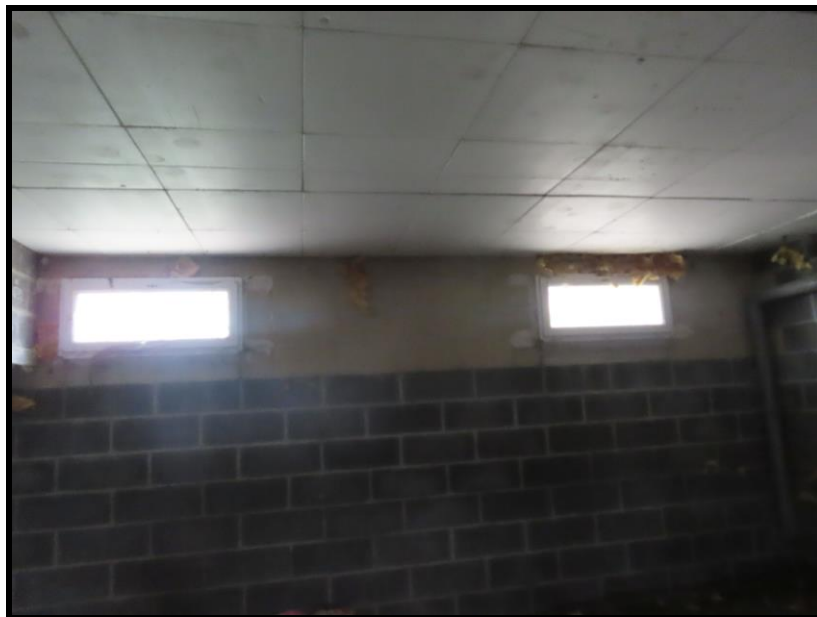
L'ensemble bénéficie d'éclairage naturel par, sur chaque pignon, deux menuiseries extérieures pvc sans poignée.

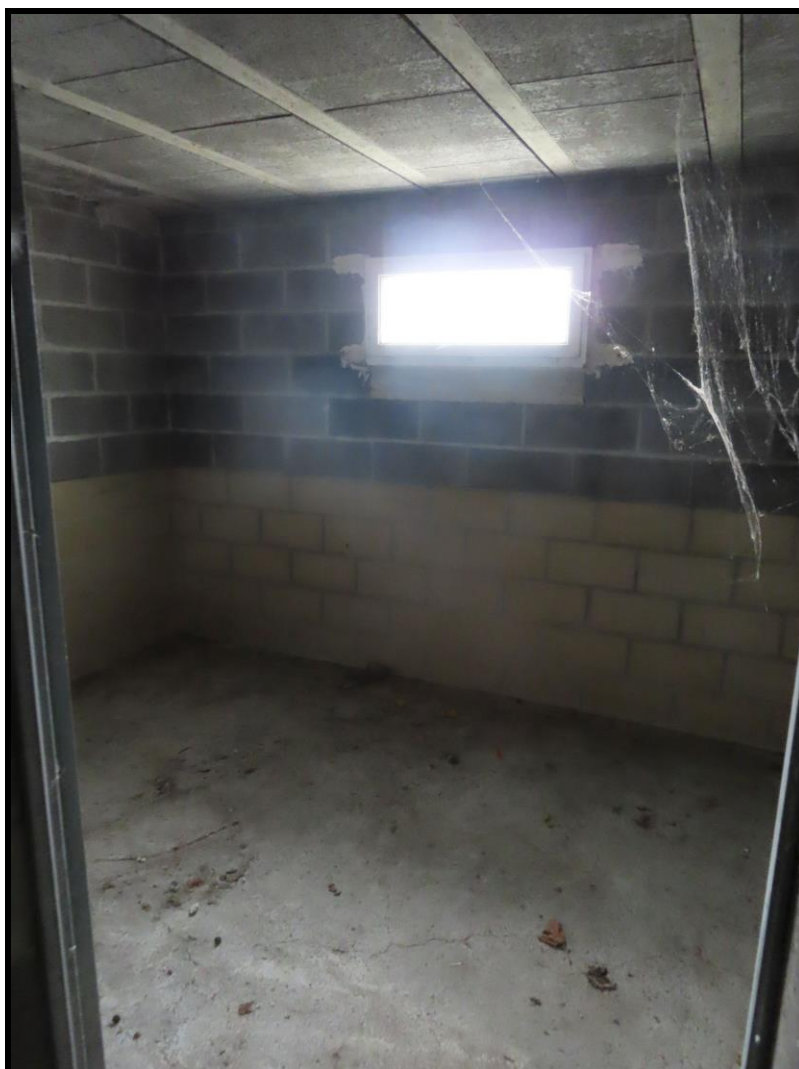
Il existe une pièce formant un sas vers l'extérieur, avec des revêtements bruts, également.

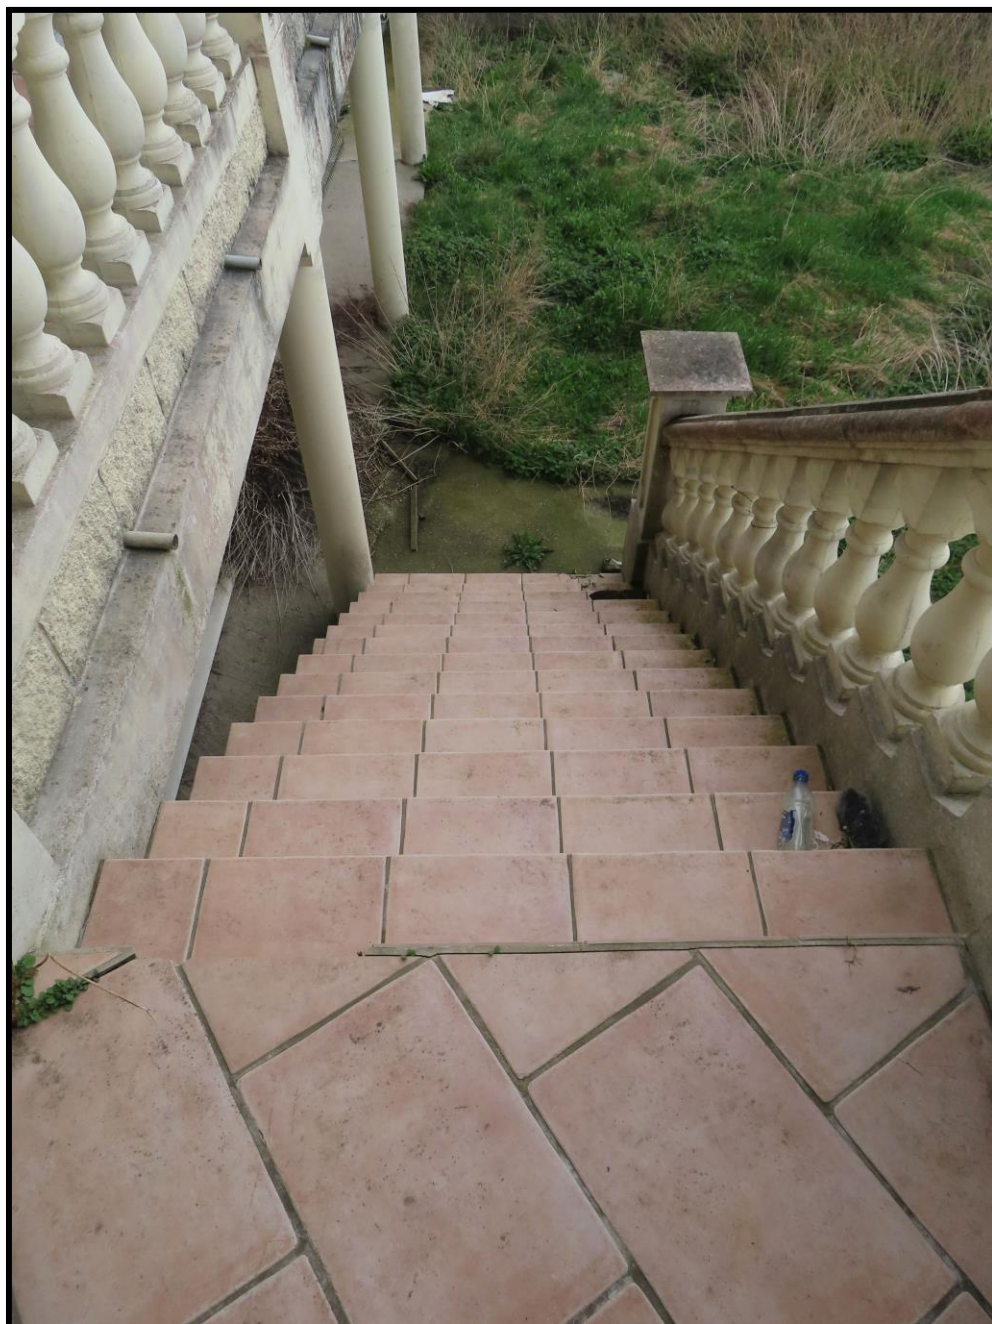
Accès jardin par un escalier carrelé.

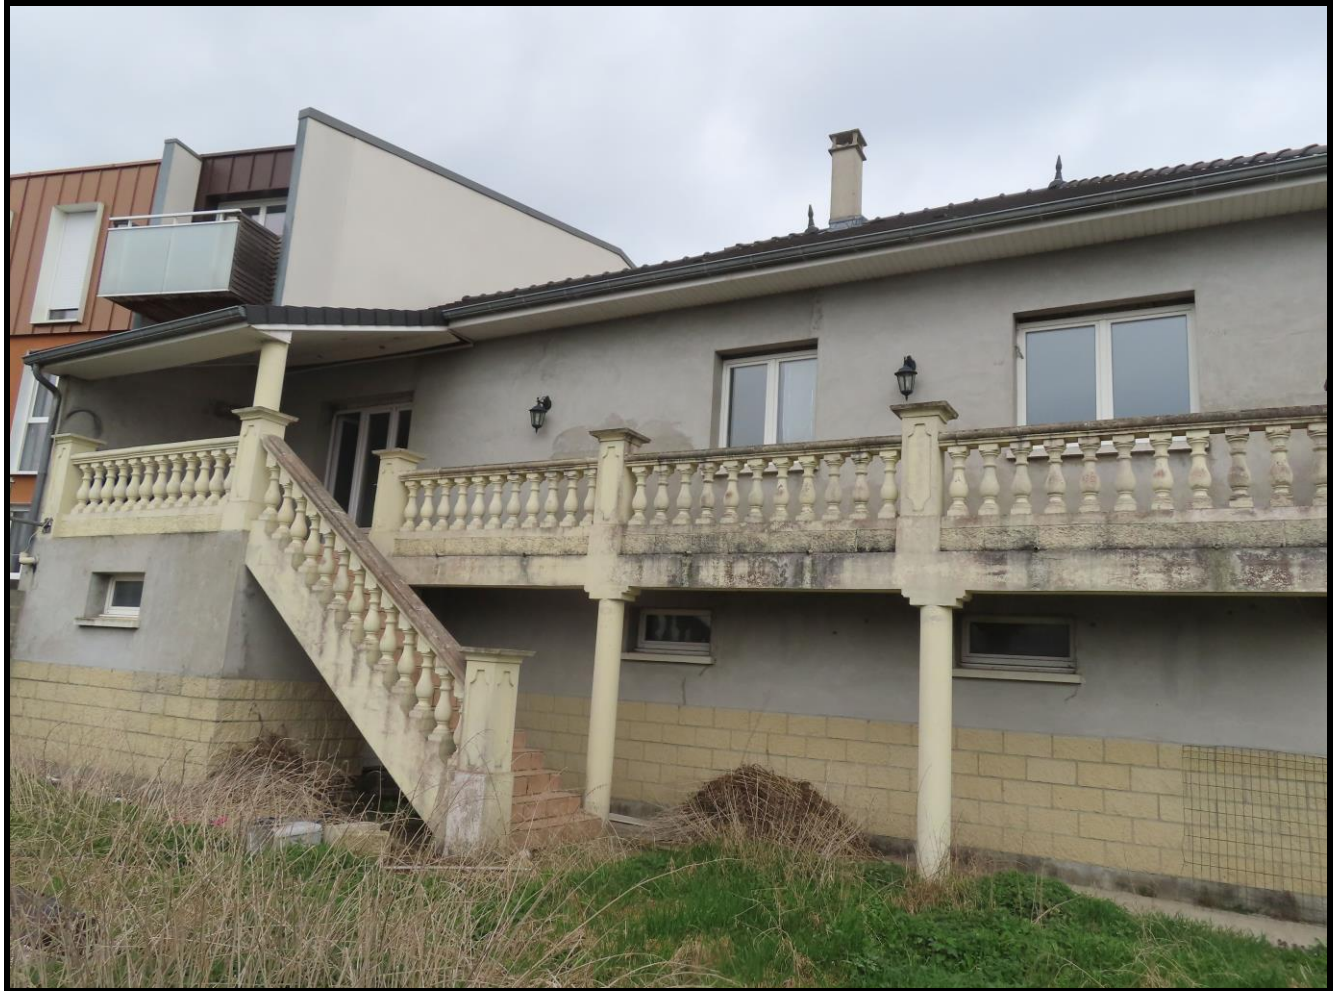
# VUE DE LA FAÇADE ARRIÈRE

Partie enduit brut, partie pierre de parement.

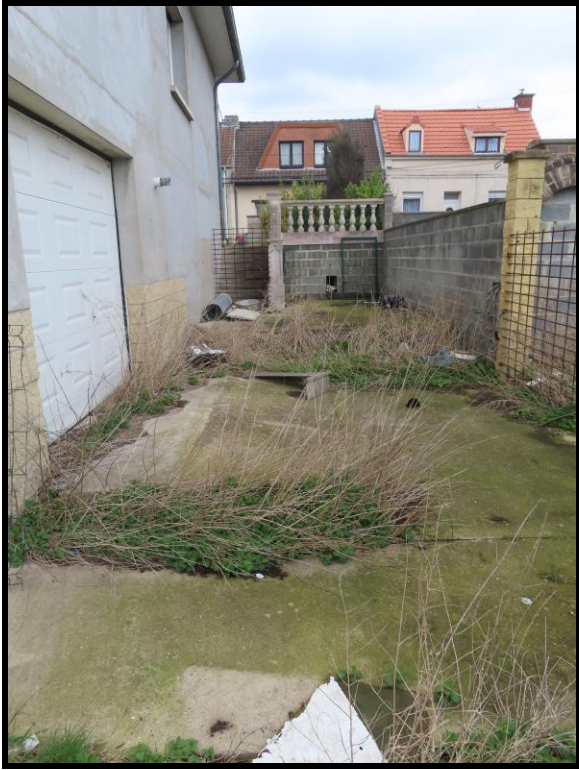
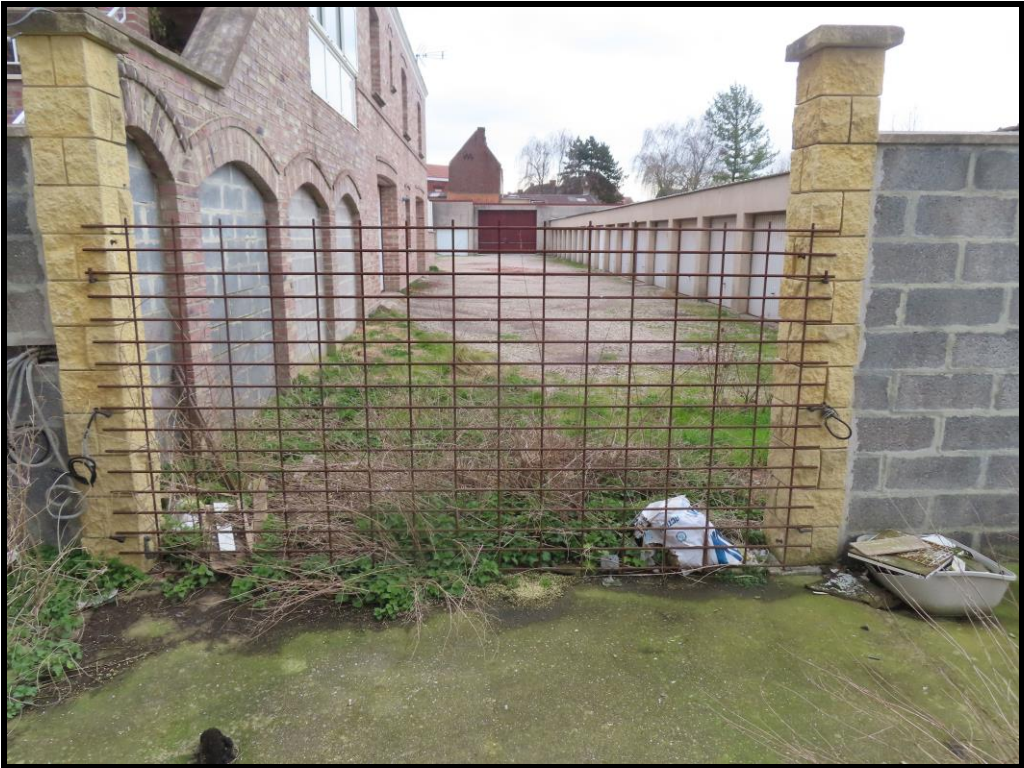
Sur le côté, dalle béton.

Présence d'une porte de garage et accès en façade avant par quelques marches brutes.

Il existe un passage permettant l'accès des véhicules sur la parcelle voisine.
