PROCÈS VERBAL DE DE DESCRIPTION L'AN DEUX MILLE VINGT-TROIS, LE TRENTE MAI

Certifie m'être transporté ce jour **118 rue Nationale** à **PONT-A-MARCQ**, à l'effet de procéder à la description de l'immeuble qui s'y dresse sur une parcelle cadastrée AH 147,

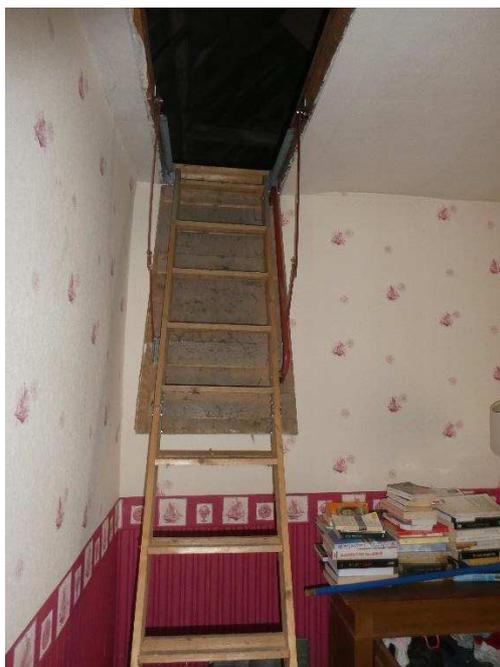
Décoration vétuste, présentant la trace d'un sinistre d'infiltration au plafond en façade.

Un escalier escamotable distribuant les combles.
