## PROCÈS VERBAL DE CONSTAT ET DE DESCRIPTION

Certifie m'être transporté ce jour à **SAINT-ANDRE, 6 rue du Huit Mai 1945**, à l'effet de procéder à la description de l'immeuble qui s'y dresse.

**Saint-André 6 rue du 8 mai 1945**

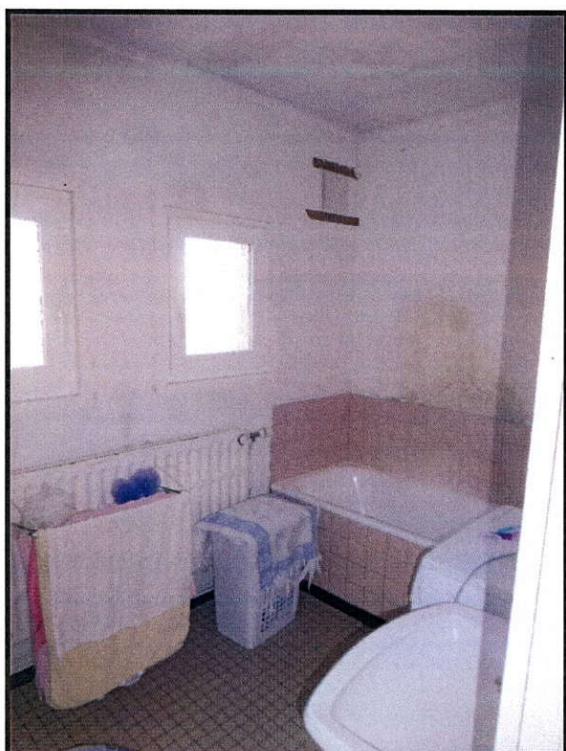
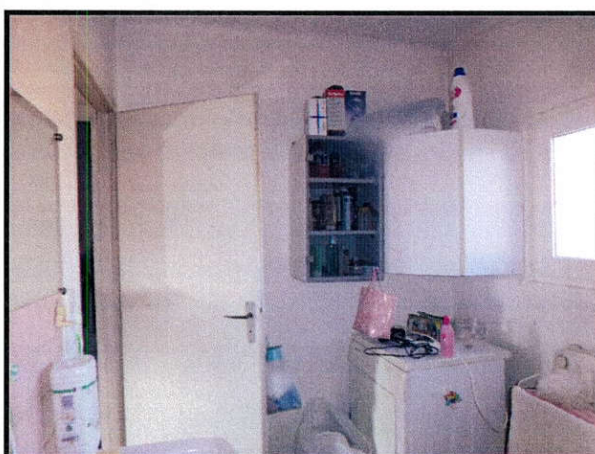
## Salle de bains

Cette pièce est éclairée par deux menuiseries extérieures pvc avec vitrage brouillé.

- Une baignoire.
- Un lavabo.
- Un branchement machine.
