PROCÈS VERBAL DE CONSTAT ET DE DESCRIPTION

L'AN DEUX MILLE VINGT-DEUX, LE VINGT-SEPT JUILLET

Certifie m'être transporté ce jour à **SEQUEDIN (59320), 35 rue du Pont** à l'effet de procéder à la description de l'immeuble qui s'y dresse et figurant au cadastre Section AD n°315.

SEQUEDIN 35 RUE DU PONT

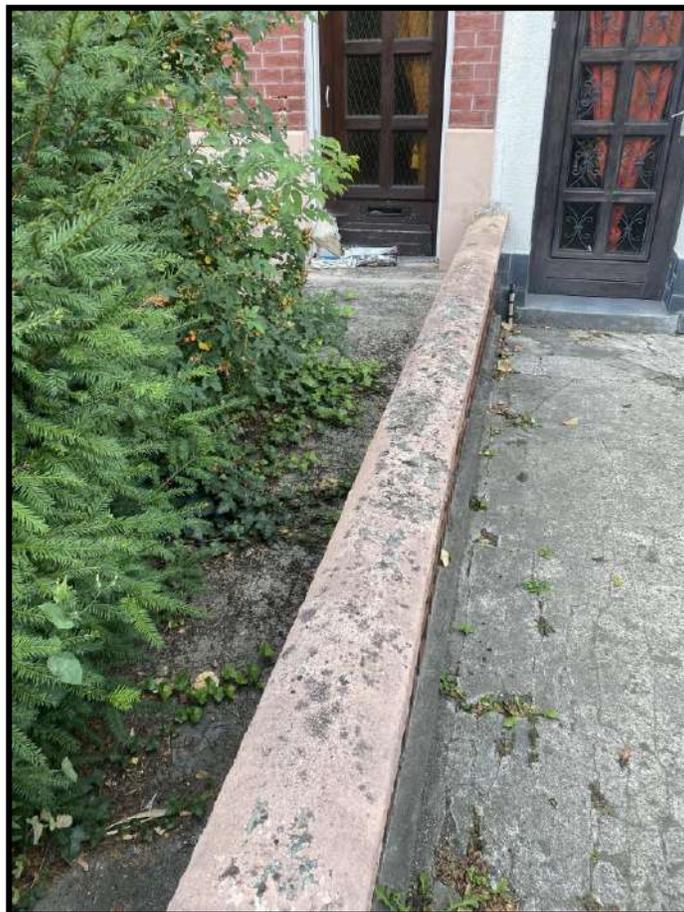
On accède à l'immeuble par une petite allée sur béton brut, légèrement en pente, séparée du numéro 37 par un petit muret de briques creuses surmonté d'un chapeau ciment.

Descente d'eau pluviale sur la partie gauche, côté 33.

Les huisseries sont en pvc avec double vitrage équipées, en rez-de-chaussée, d'une persienne.

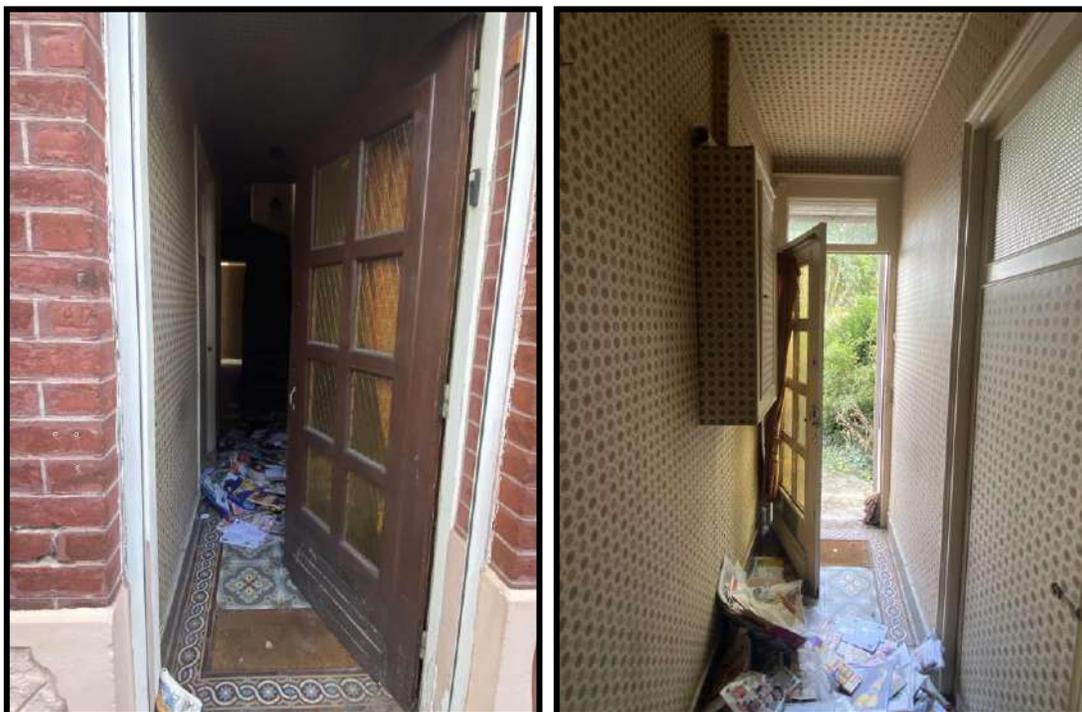
Entrée

Accès à l'immeuble par une porte en bois, ancienne, équipée de vitrage jaune ancien, équipée d'un trappon de boîte aux lettres, d'une poignée et d'un verrou de sûreté.

- ↳ Sol carrelé, céramique d'origine avec une découpe tapis-brosse au passage d'entrée.
- ↳ Plinthes carrelées assorties au sol.
- ↳ Murs et plafond recouverts de papier peint.

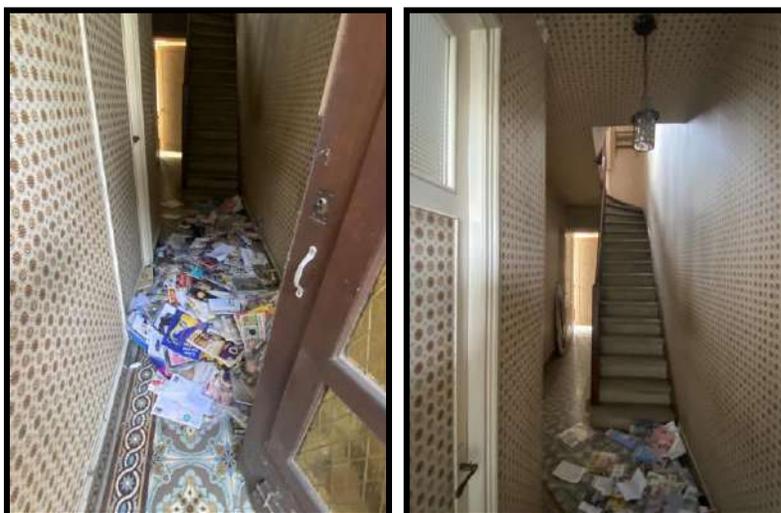
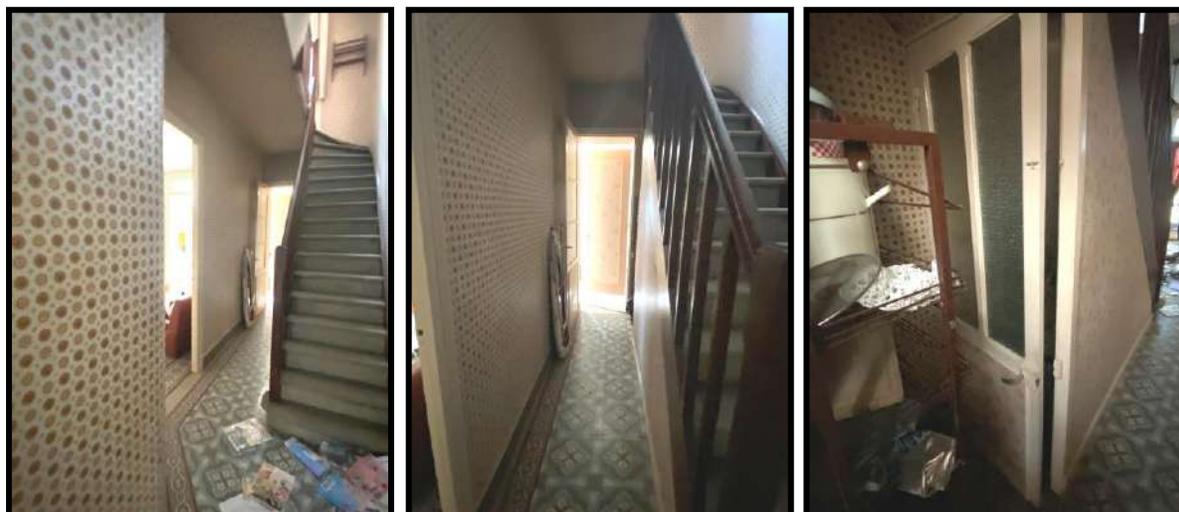
Sur la gauche, au niveau de la première partie du couloir, une porte d'accès au coin salon.

Porte en bois recouverte du même papier peint avec vitrage sécurité sur la partie haute.

Deuxième partie de couloir à l'identique de la première, dans le même état, donnant accès à la partie cave.

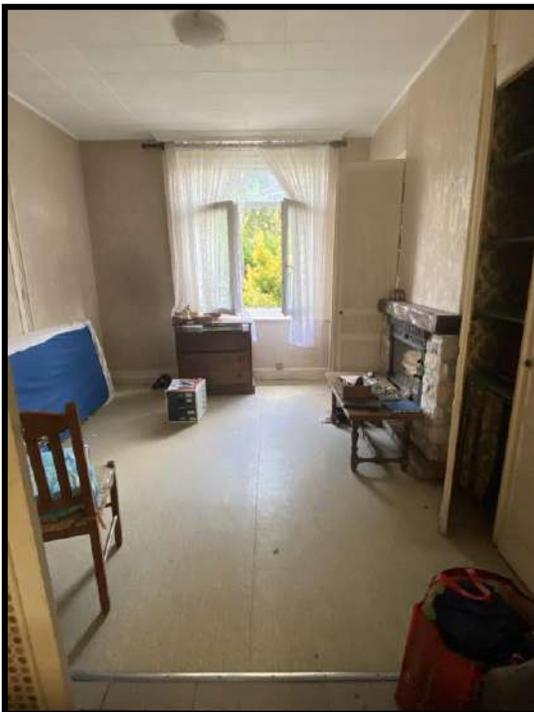
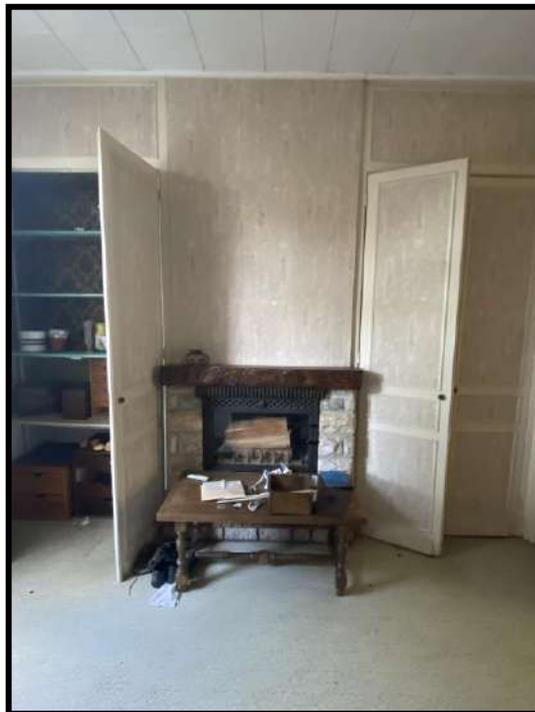
Coin salon

- ↳ Sol recouvert de revêtement plastifié d'origine, plinthes en bois, papier peint mural,
- ↳ Dalles de polystyrène au plafond.

Cette pièce est éclairée par un châssis de fenêtre pvc deux ouvrants avec système avec système oscillo-battant, double vitrage équipé d'une persienne électrique.

Présence d'une cheminée avec insert et de part et d'autre de la cheminée, une armoire murale à deux ouvrants chacun.

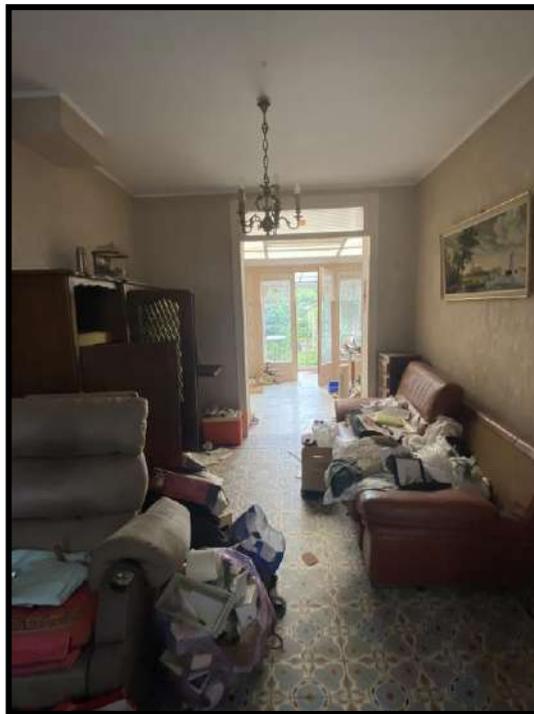
Coin séjour

- ↳ Sol sur carreaux de mosaïque d'origine, de charme avec plinthes assorties.
- ↳ Murs avec papier peint.
- ↳ Plafond recouvert de dalles de polystyrène.

Cette pièce aveugle est uniquement éclairée par un point lumineux au plafond.

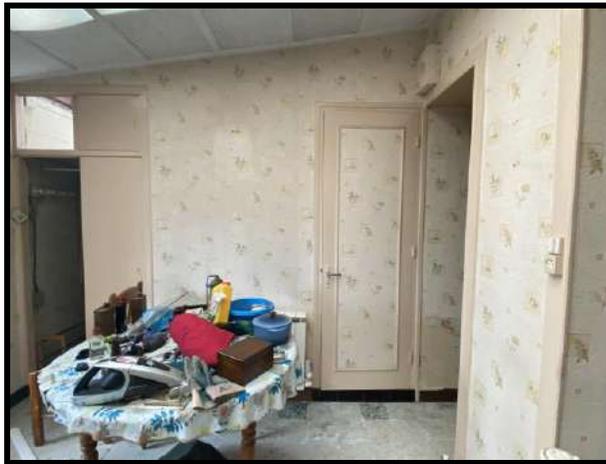
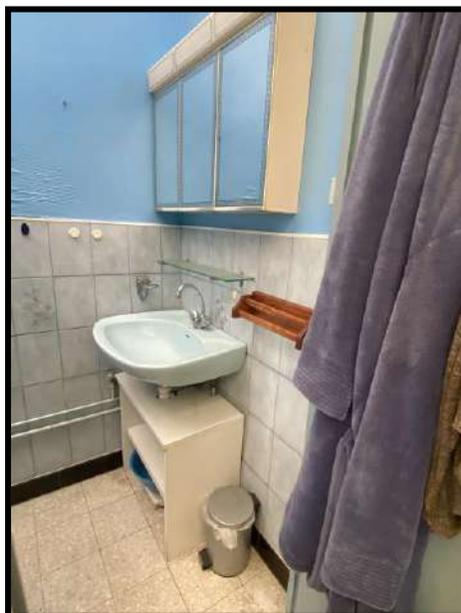
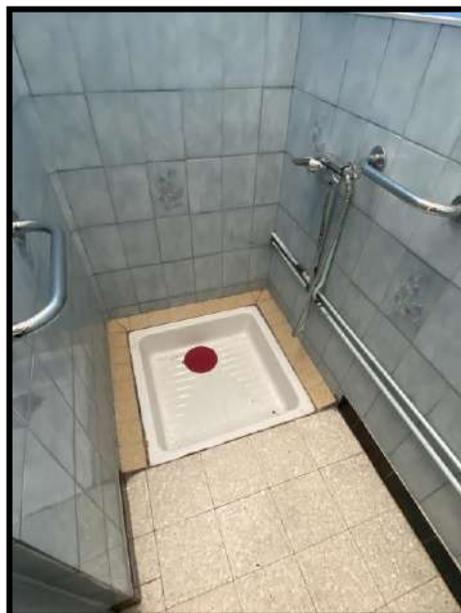
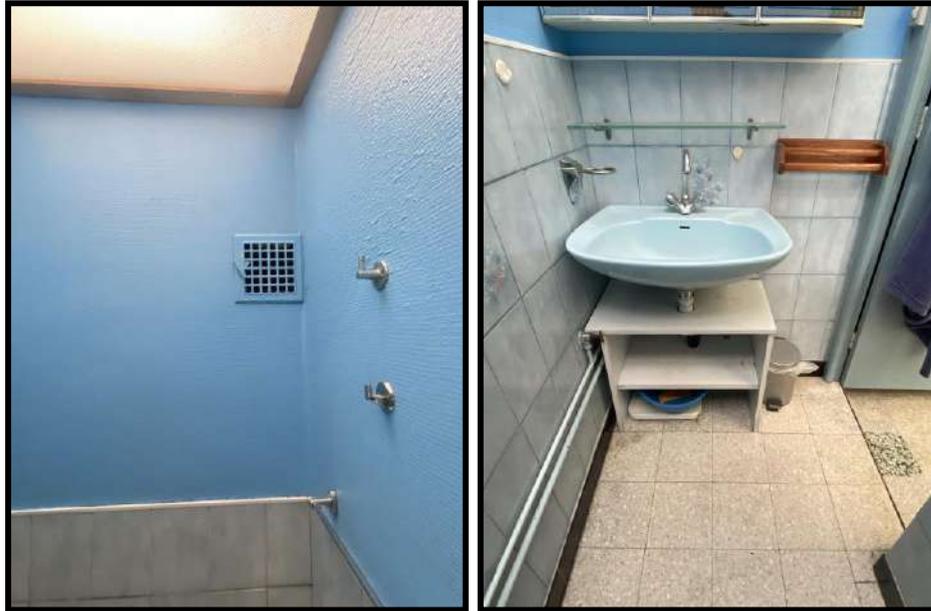
Salle d'eau

- ↳ Sol carrelé, plinthes en faïence noire.
- ↳ Murs carrelés en partie basse. Fibre de verre en partie supérieure.
- ↳ Plaques translucides aux plafond.

- Un lavabo une vasque surmontée d'une tablette vitrée.
- Un coin douche avec receveur encastré dans le sol, encadrement carrelé, murs carrelés à mi-hauteur
- Une arrivée d'eau avec robinet eau chaude, eau froide, flexible de douche, pomme de douche. En partie haute, grille de ventilation.

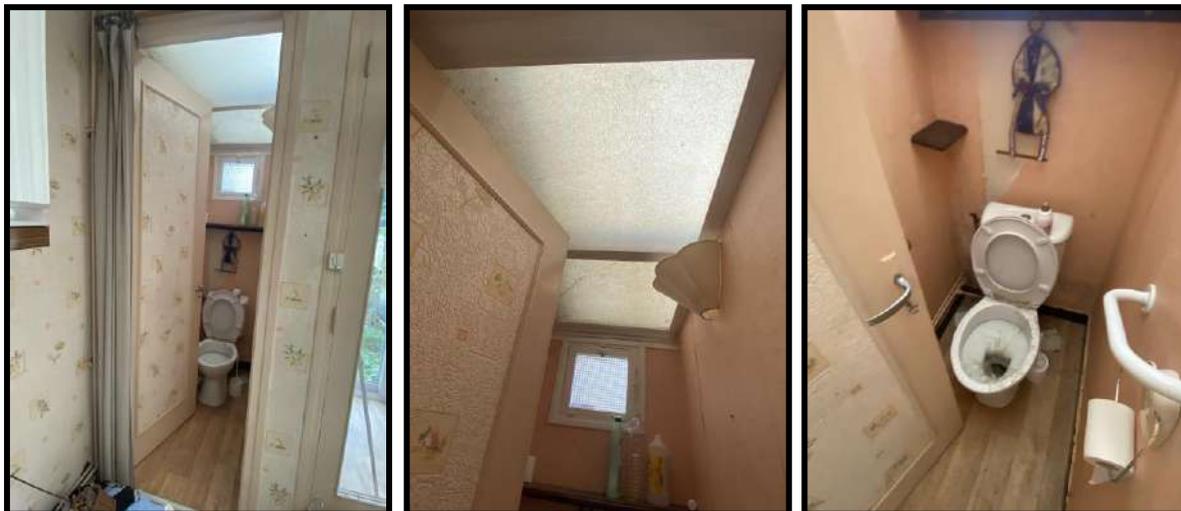
Wc

- ↪ Sol avec barre de seuil métallique, revêtement plastifié.
- ↪ Plinthes en faïence noire. Papier peint mural.
- ↪ Plafond translucide.

Cette pièce est éclairée par une petite lucarne avec vitrage sécurit.

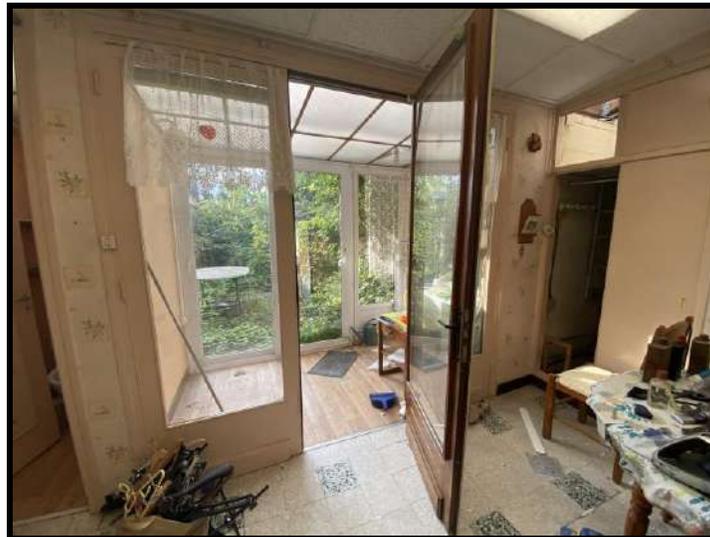
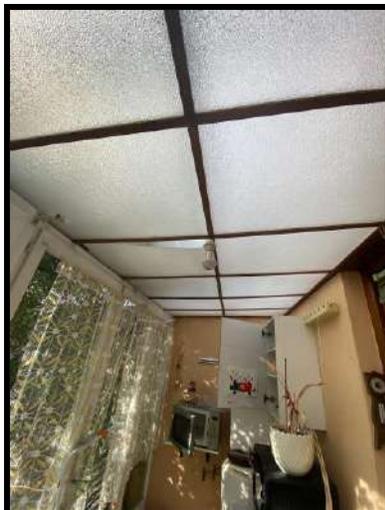
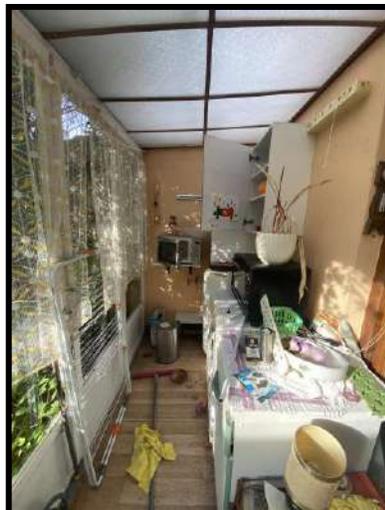
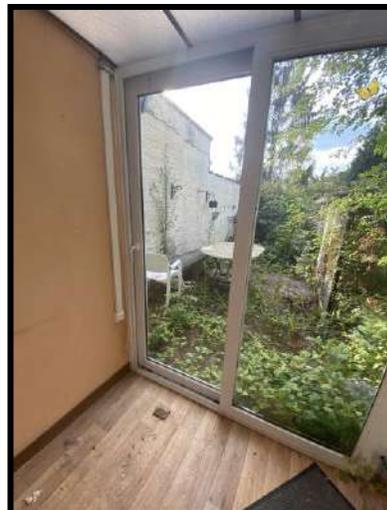
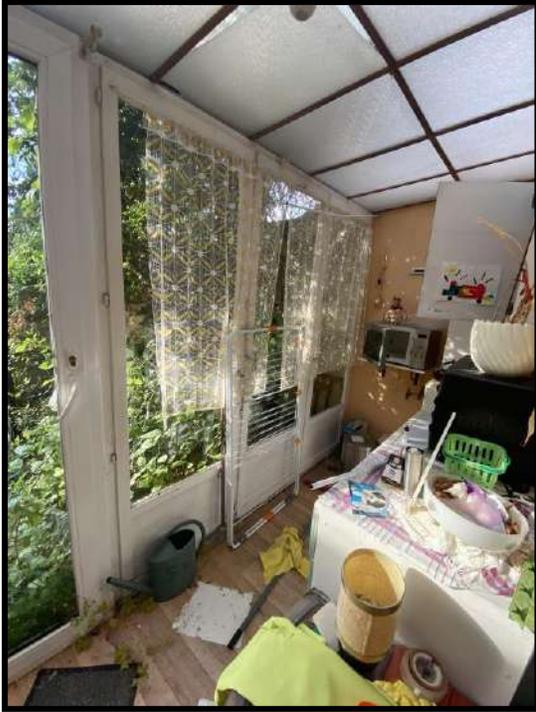
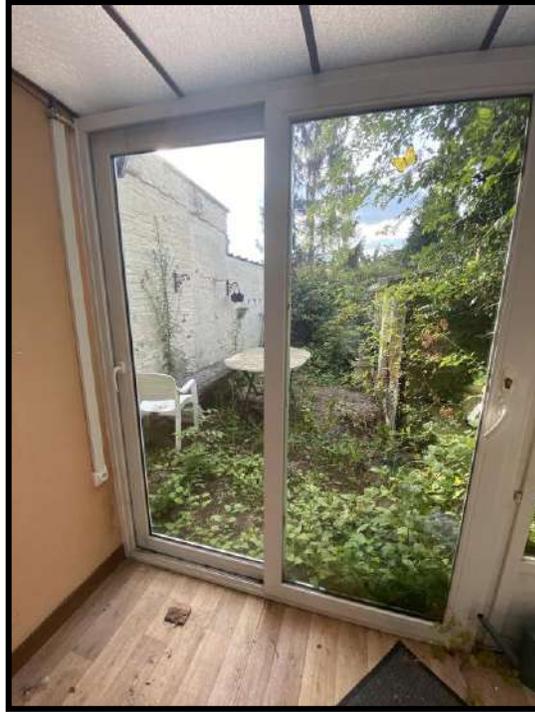
Véranda

- ↳ Sol barre de seuil métallique et revêtement plastifié au sol.
- ↳ Plinthes en stratifié, papier peint mural.
- ↳ Panneaux translucides en faux plafond, le tout surmonté de tôles polycarbonate sur structure charpente en bois.

Présence de deux arrivées d'eau avec robinet, d'un tuyau de vidange et d'un cumulus. Sur la partie accès jardin, une porte pvc avec panneau coulissant ou deux ouvrants en bois côté droit, double vitrage pour la partie pvc, vitrage simple pour la partie bois.

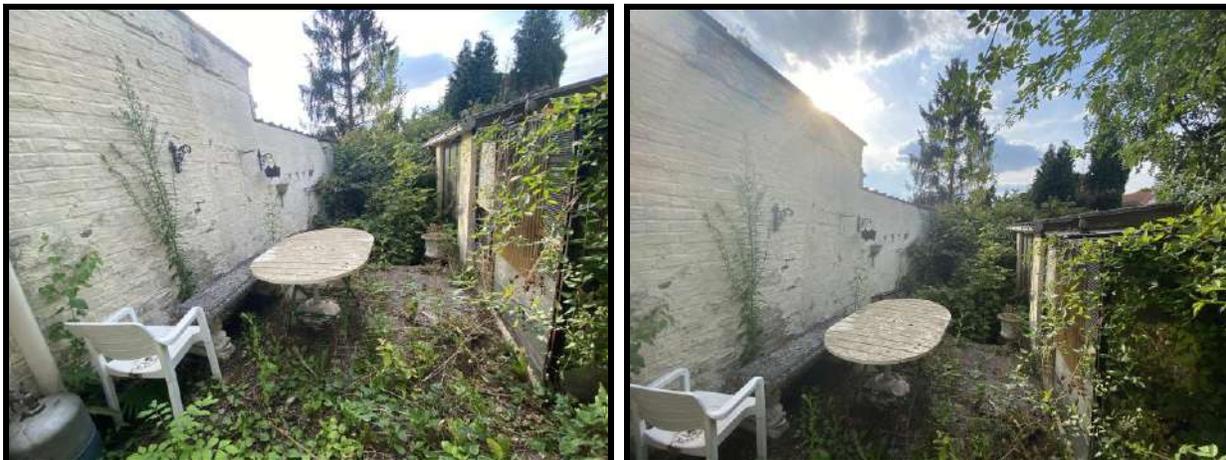
Jardin

Celui-ci est totalement à l'état de jungle.

Sur la droite, un appentis avec tôles Eternit au niveau de la charpente.

En première partie de jardin, une terrasse sur chape de béton brut, en seconde partie, jardin engazonné mais totalement envahi par la végétation.

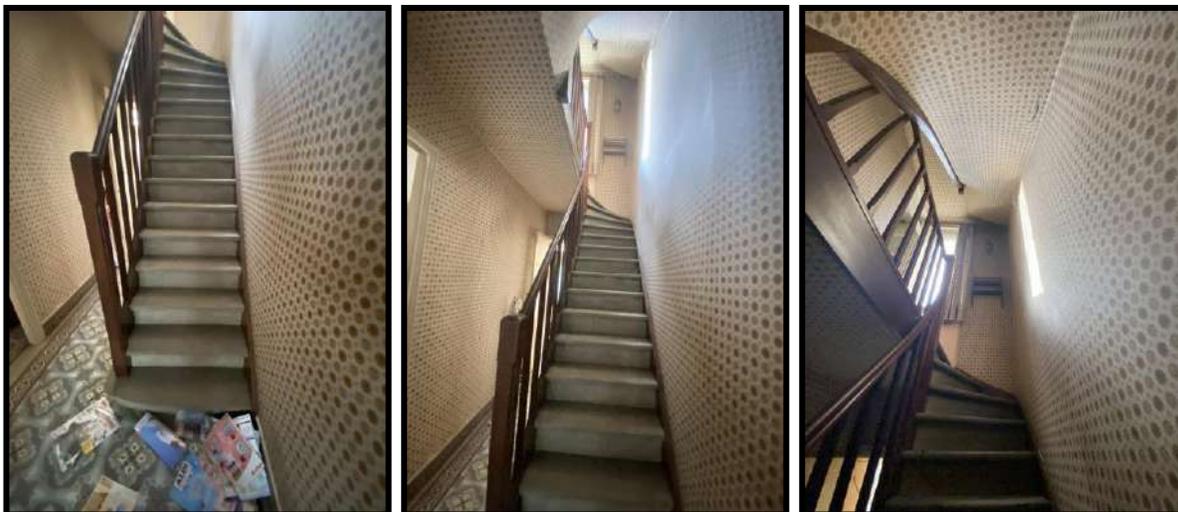
Cage d'escalier

On accède à l'étage par un escalier bois recouvert de moquette rase, d'origine.
Une main-courante en montée côté gauche ;

↪ Murs et plafond recouverts de papier peint identique à celui de l'entrée.

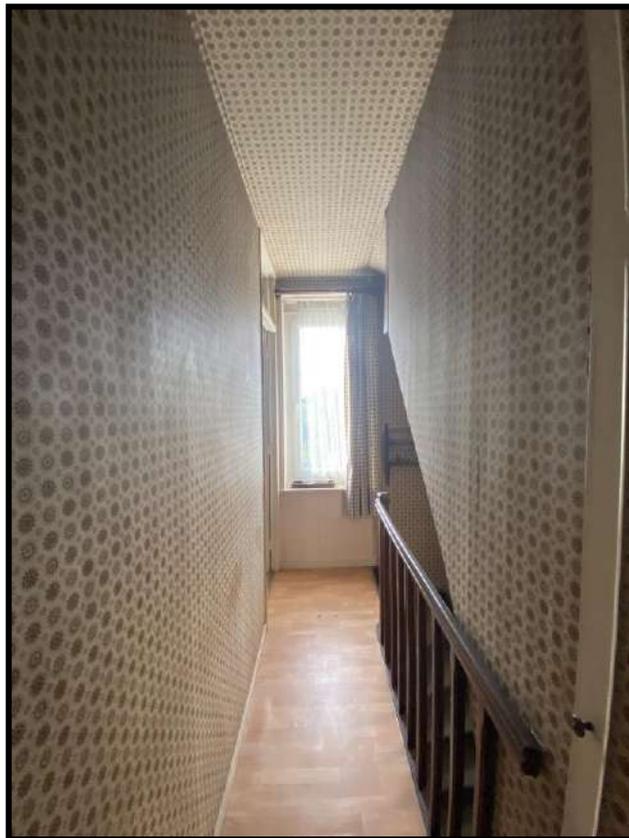
Palier

- ↳ Sol avec barre de seuil métallique et revêtement souple au sol.
- ↳ Plinthes en bois, papier peint mural.
- ↳ Plafond recouvert du même papier que celui du couloir d'entrée.

Cette pièce est éclairée par un châssis de fenêtre pvc un ouvrant avec système avec système oscillo-battant, équipé d'un double vitrage.

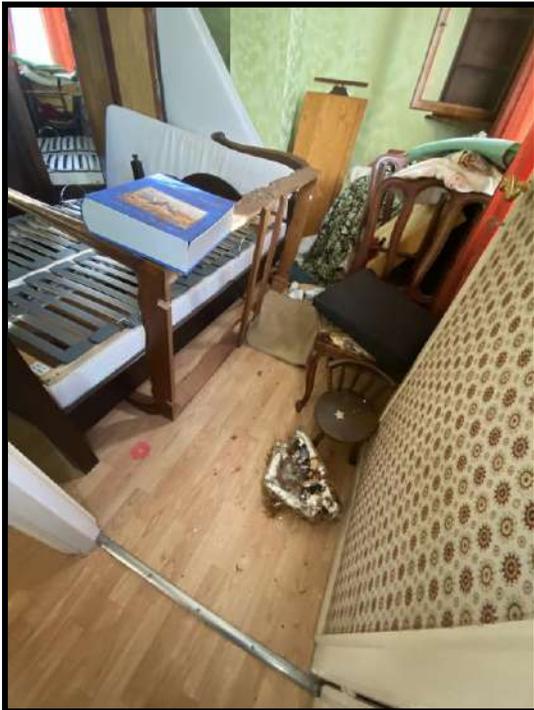
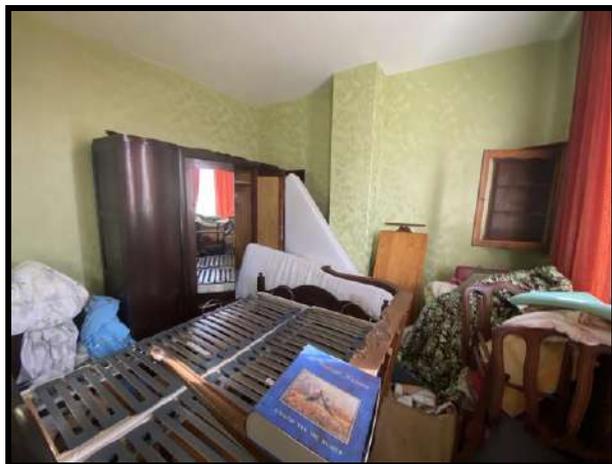
Chambre sur arrière

- ↳ Décoration identique à celle du palier au niveau du sol.
- ↳ Plinthes en bois,
- ↳ Papier peint mural.
- ↳ Plafond recouvert de papier peint mural blanchi.

Cette pièce est éclairée par un châssis de fenêtre pvc deux ouvrants avec système avec système oscillo-battant, avec double vitrage.

Présence d'un radiateur électrique d'appoint dans cette pièce.

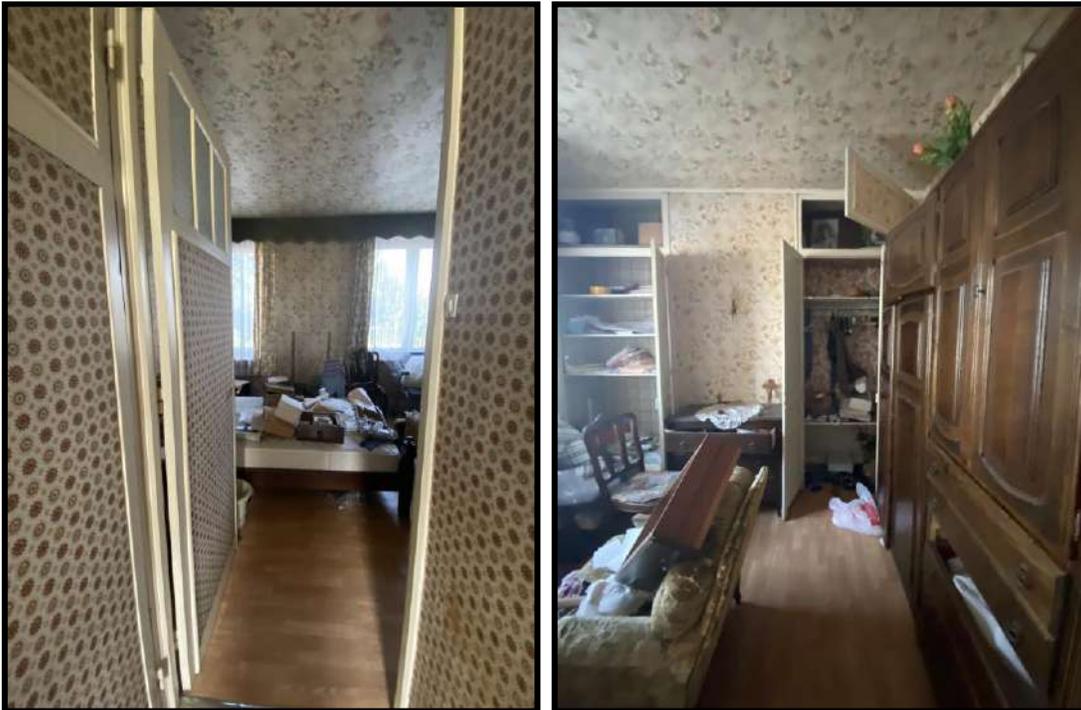
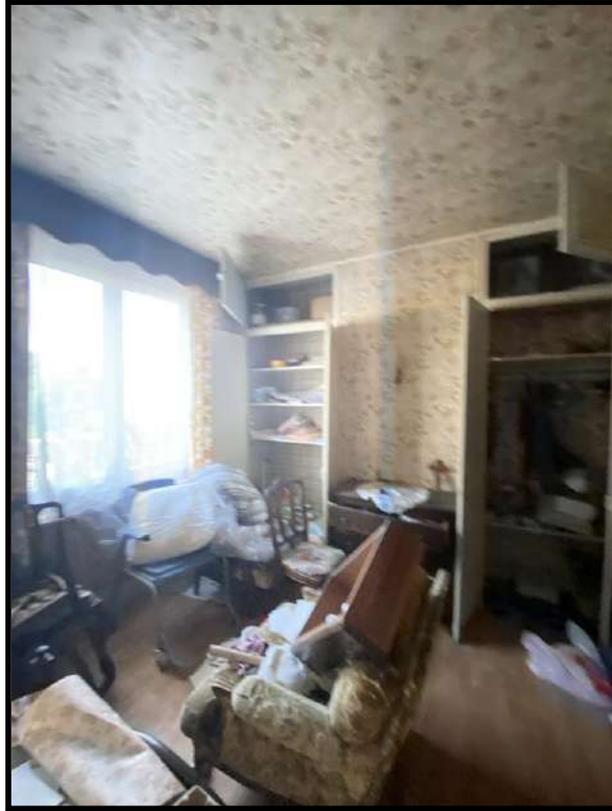
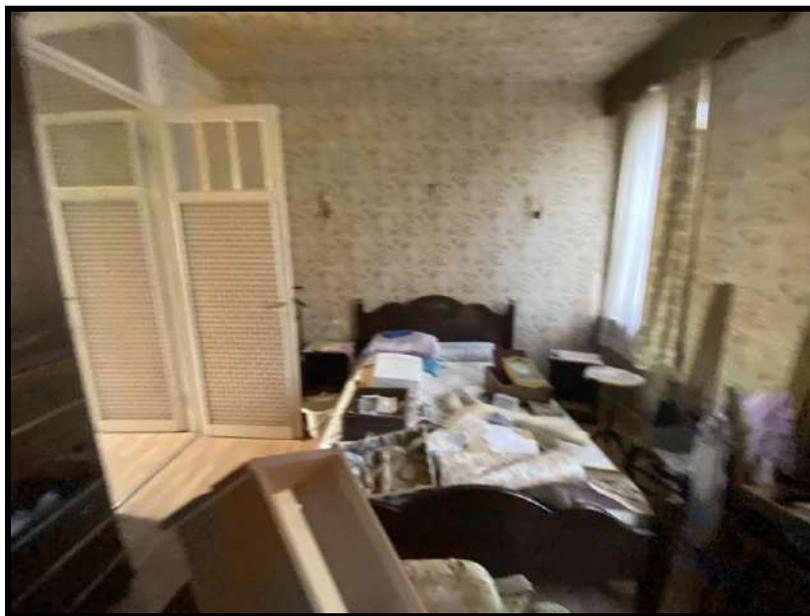
Chambre sur avant

- ↳ Sol avec barre de seuil métallique, revêtement souple au sol.
- ↳ Plinthes bois, papier peint mural et au plafond, assorti.

Cette pièce est éclairée par deux châssis de fenêtres pvc, l'un à deux ouvrants avec double vitrage et système avec système oscillo-battant, un châssis un ouvrant avec système oscillo-battant.

Présence de deux armoires murales avec deux ouvrants chacun.

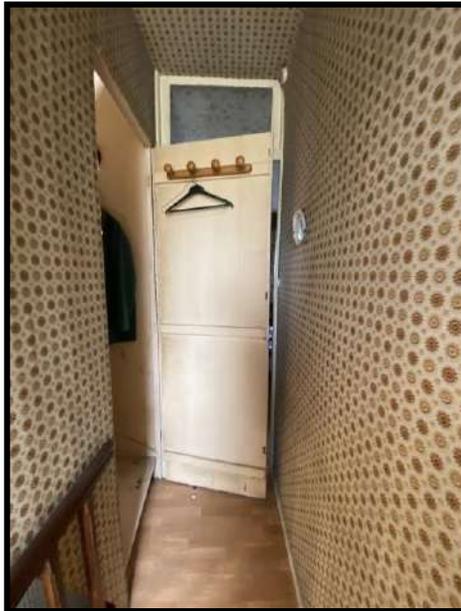
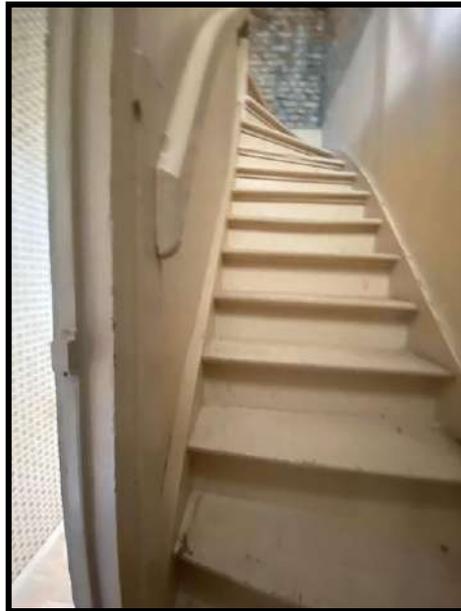
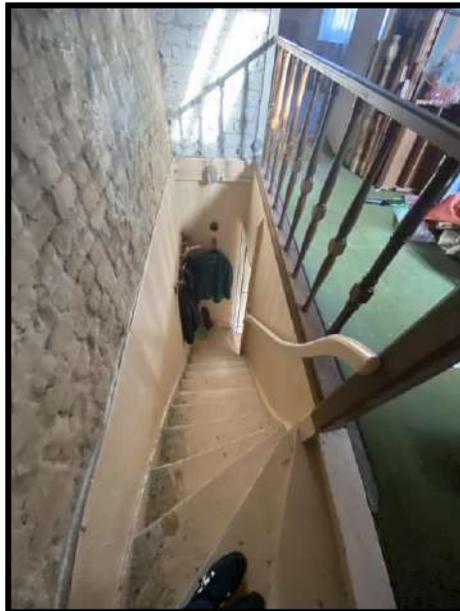
Deuxième étage

Un escalier bois d'origine.

Papier peint mural en première partie avec applique lumineuse en montée, côté droit.

Cette partie est protégée par un garde-corps en bois.

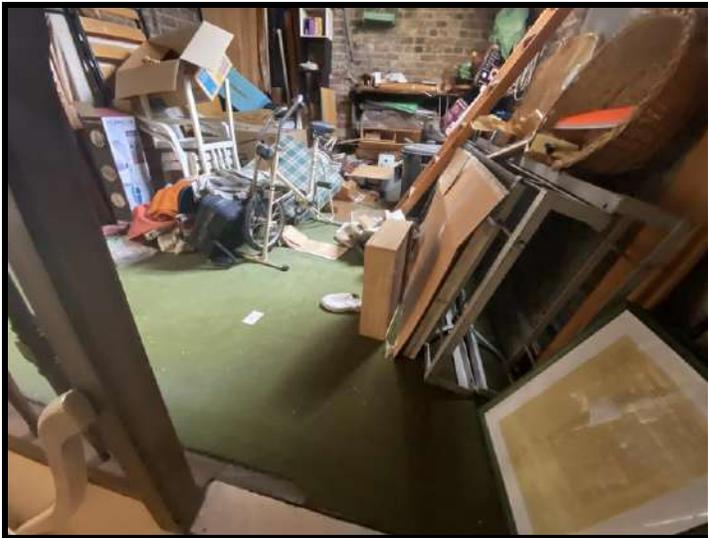
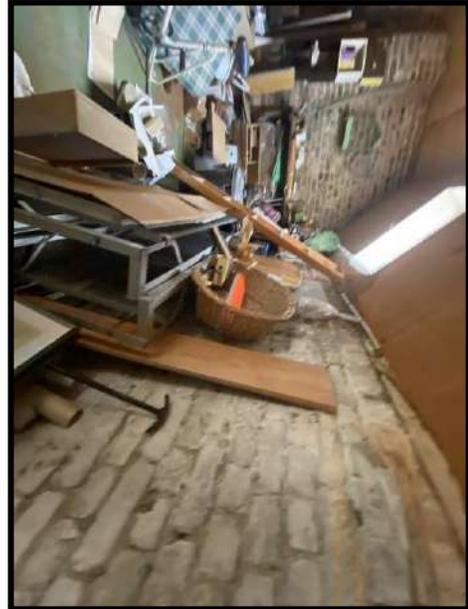
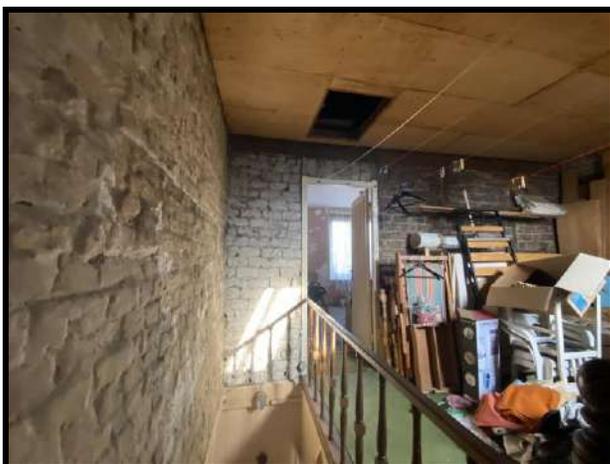
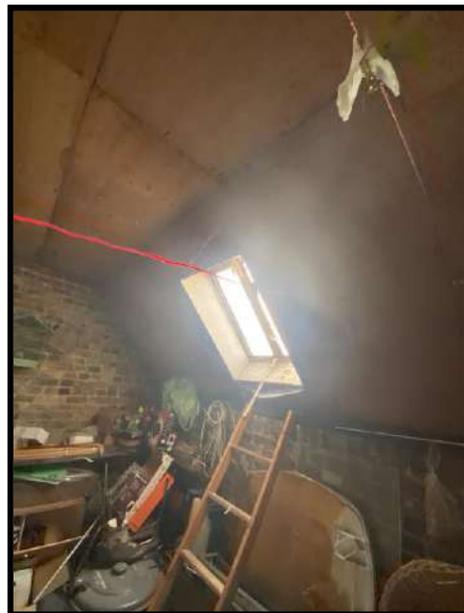
Première partie combles

- ↪ Sol moquette rase.
- ↪ Briques de fondation au niveau des murs.
- ↪ Faux plafond composé de plaques de contreplaqué avec une trappe vers accès toiture.

Cette pièce est éclairée par un lucarne.

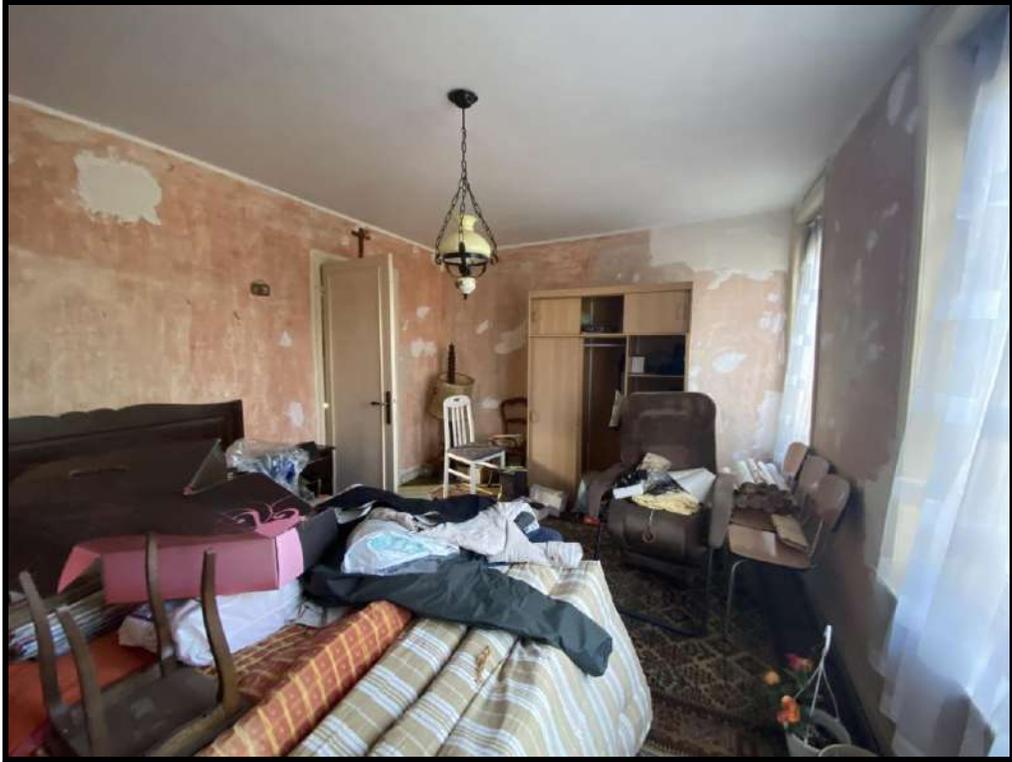
- ↳ Sol moquette, plinthes en bois.
- ↳ Murs à l'état brut.
- ↳ Plafond blanchi.

Interrupteur, prises électriques, le tout vétuste.
