## PROCÈS VERBAL DE CONSTAT ET DE DESCRIPTION

**L'AN DEUX MILLE VINGT-ET-UN  
LE TREIZE JANVIER**

Certifie m'être transporté ce jour à **TOUFFLERS, 106 rue de Leers**, à l'effet de procéder à la description de l'immeuble qui se dresse sur la parcelle cadastrée Section AH Numéro 26.

## Toufflers – 106 rue de Leers

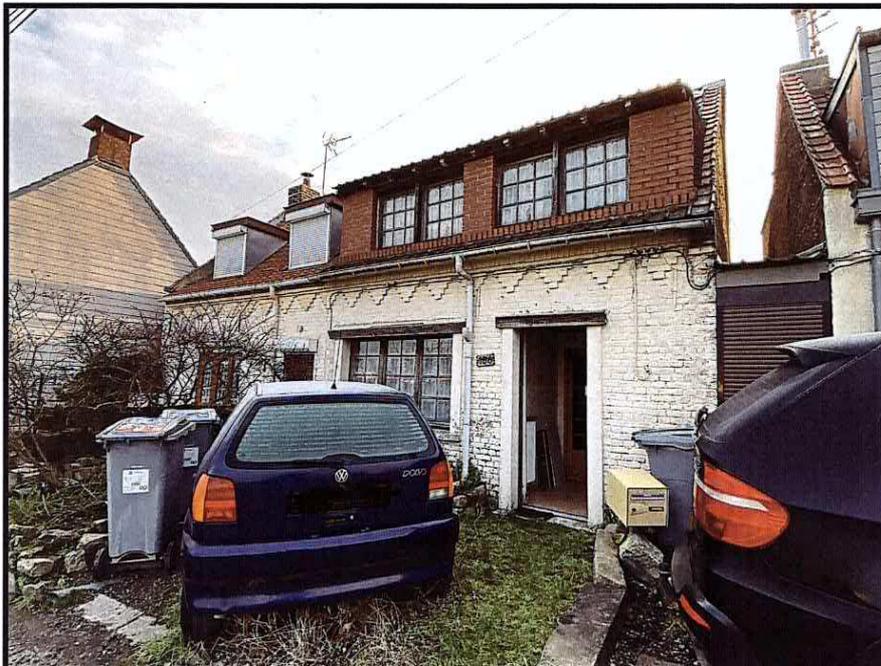
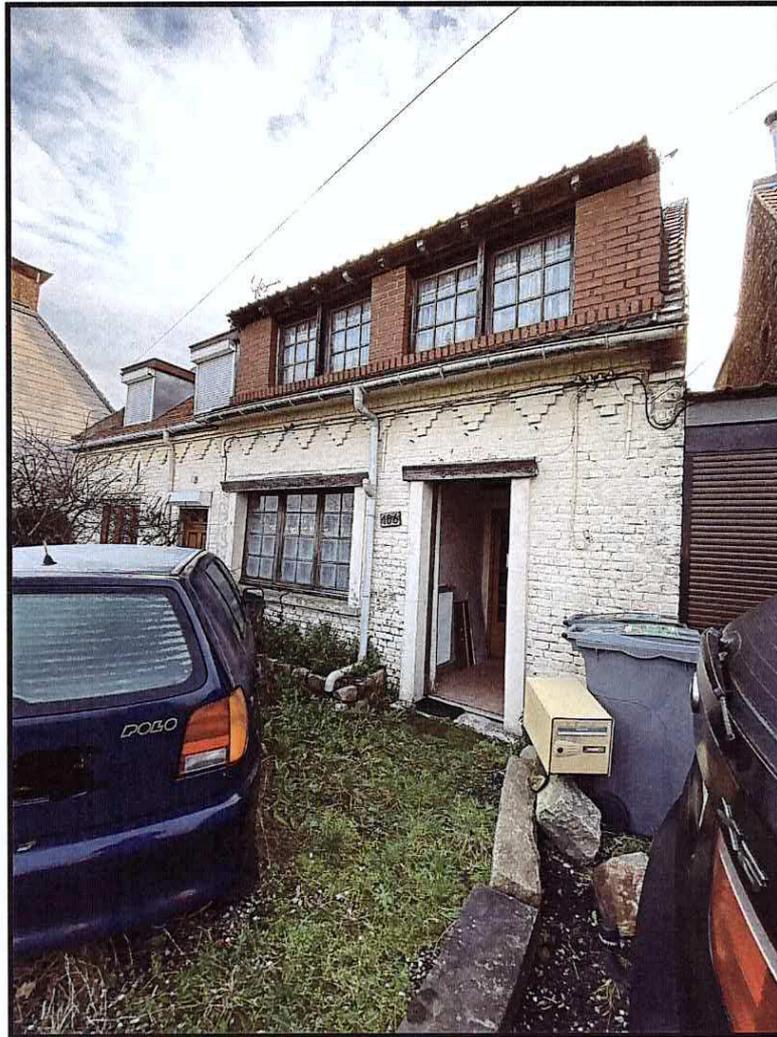
La façade est en briques recouverte d'une peinture jaune.

Le bien est élevé sur deux niveaux (rez-de-chaussée et premier avec menuiseries fortement dégradées, vétustes).

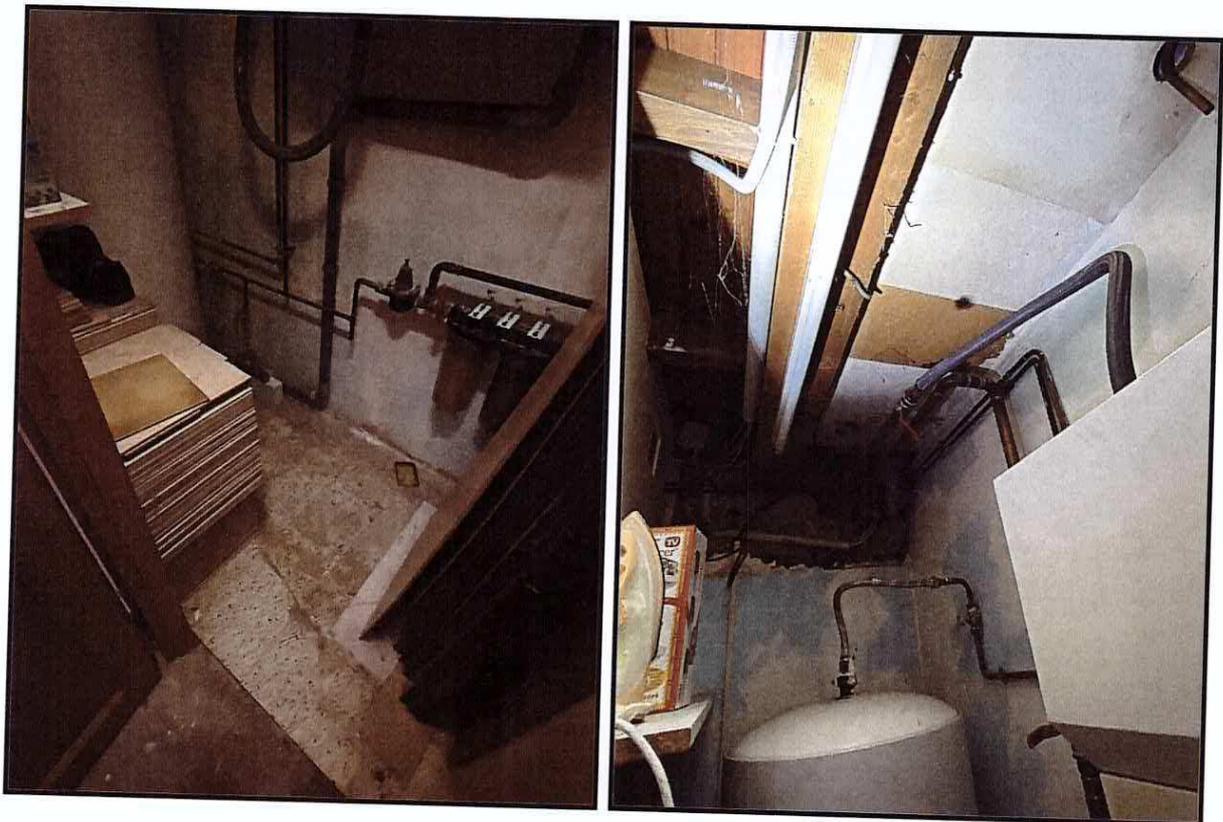
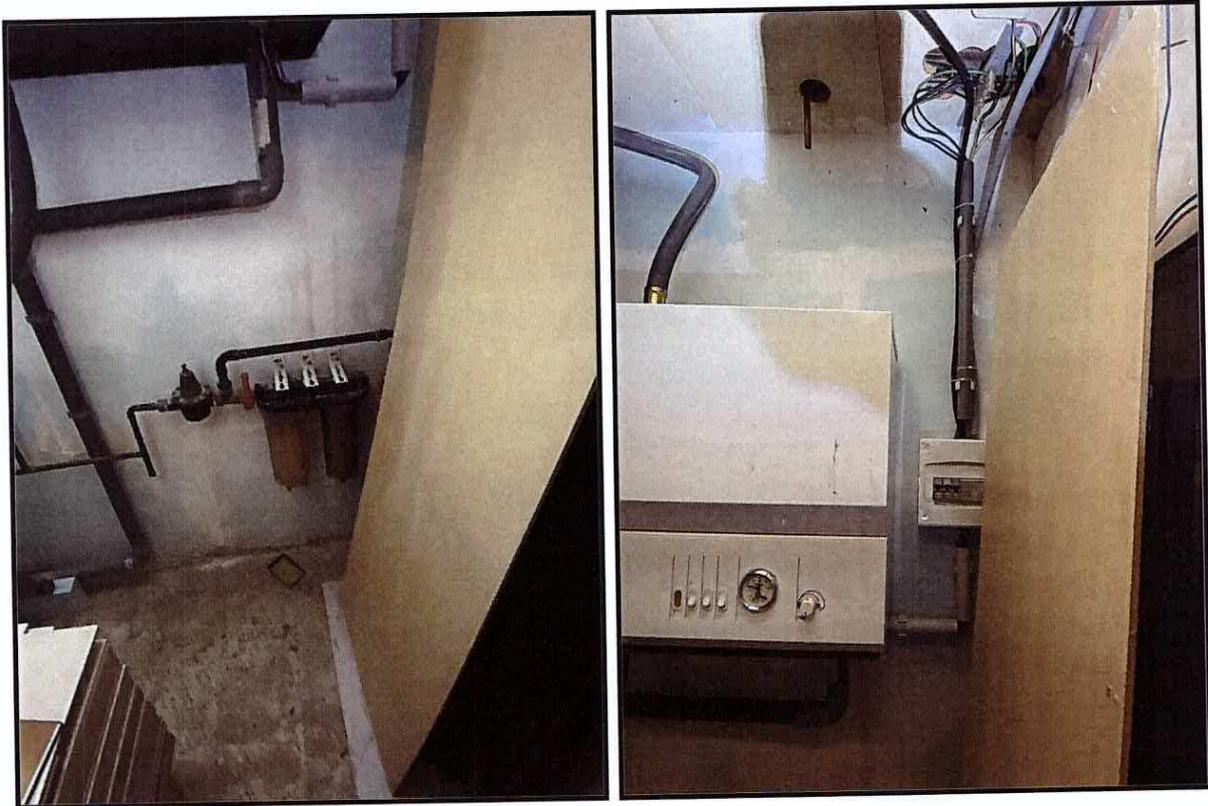
**Cellier**

Présence d'une chaudière de marque COUSSEMENT, d'un cumulus et d'un adoucisseur.

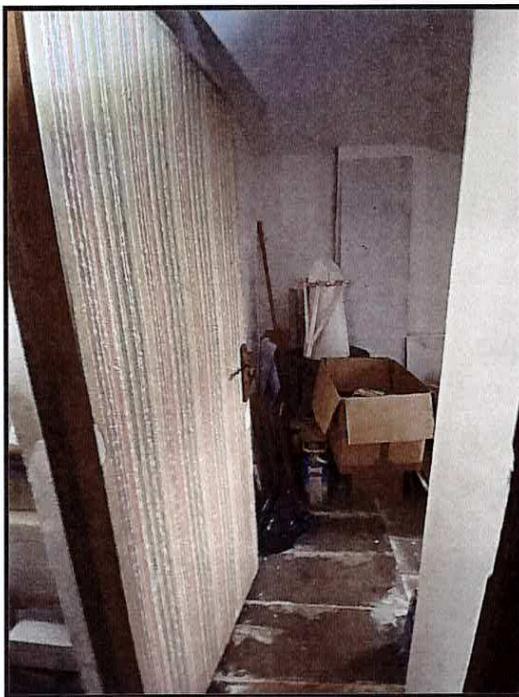
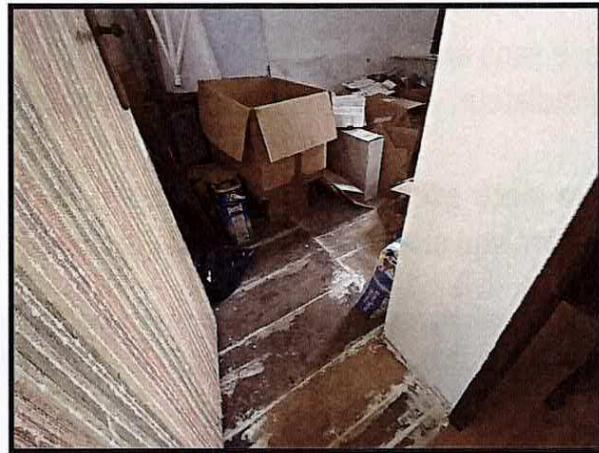
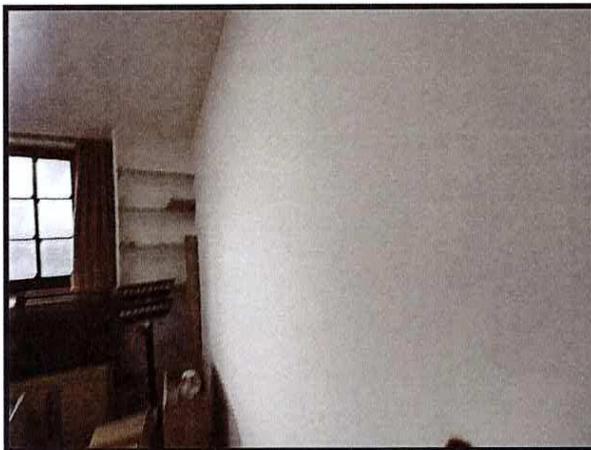
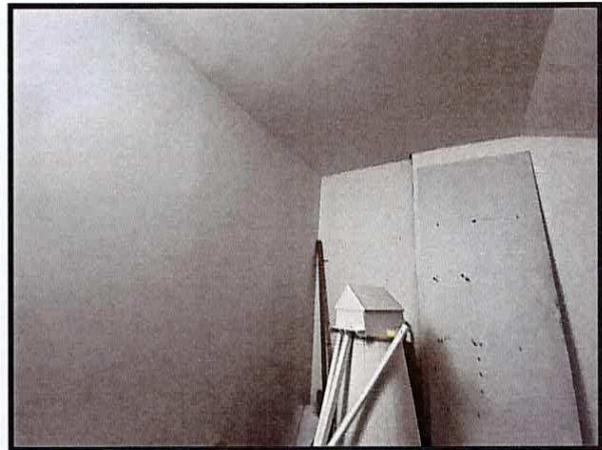
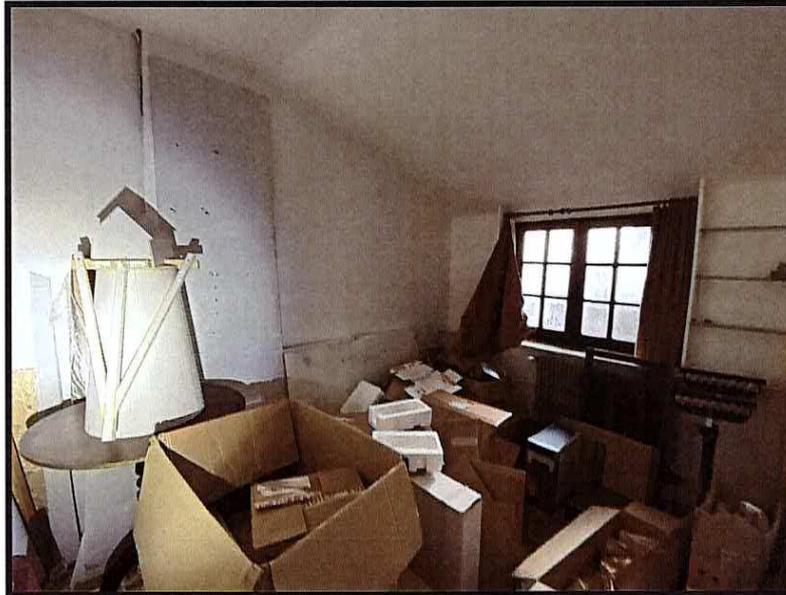
- ↪ Sol plancher d'origine.
- ↪ Murs plaqués.
- ↪ Plafond assorti.

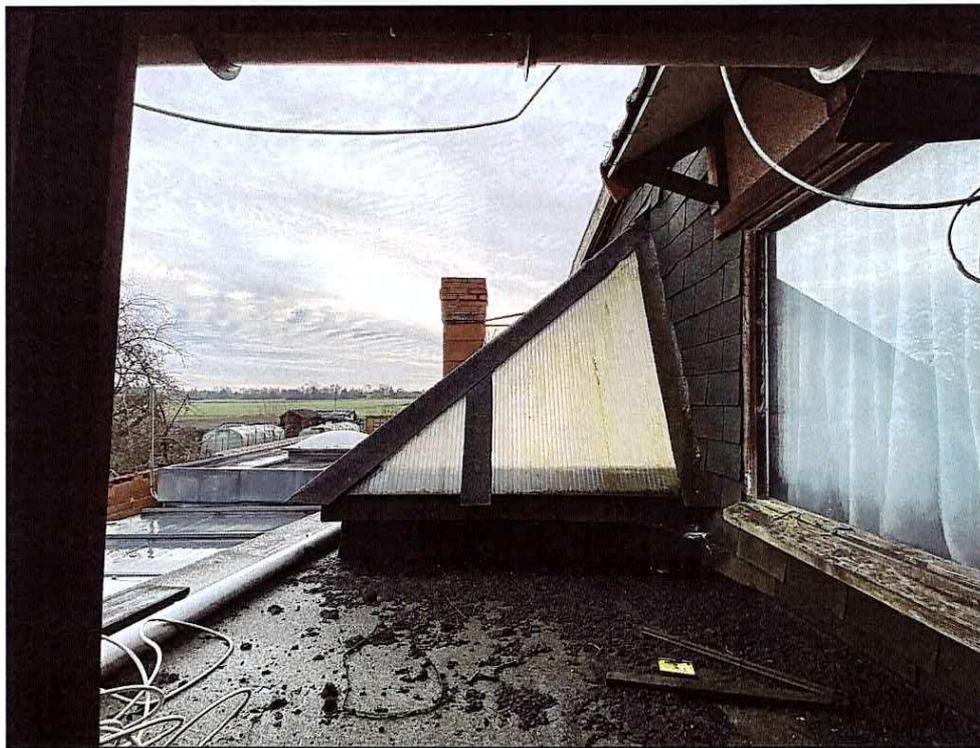
Pièce sans aménagement.

Un radiateur en acier avec vanne thermostatique.

Cette pièce est éclairée par un châssis de fenêtre en bois deux ouvrants avec vitrage donnant vue sur le toit terrasse de la partie cuisine.

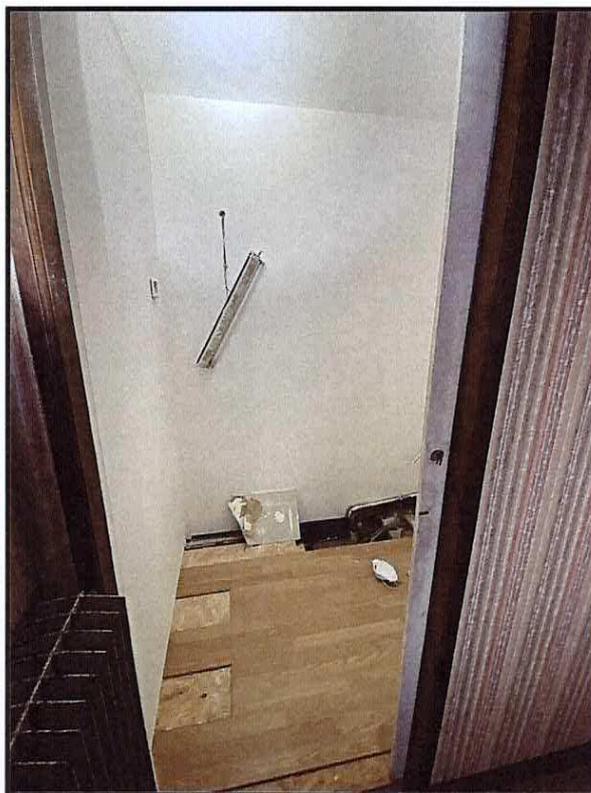
**Petite pièce**

Accès par une porte coulissante de fortune.

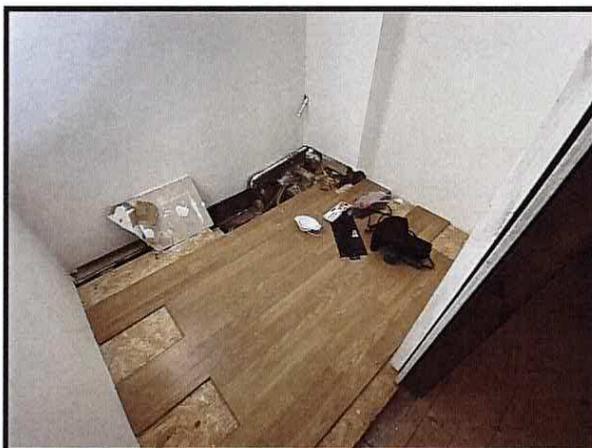
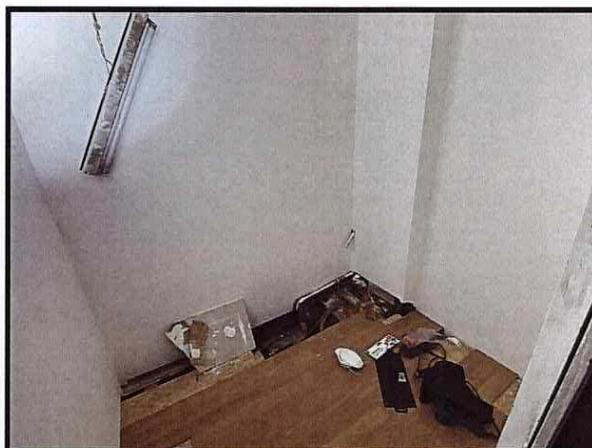
↳ Sol parquet recouvrant partiellement la surface.

↳ Murs et plafond placoplâtre.

Cette pièce est en cours de travaux.

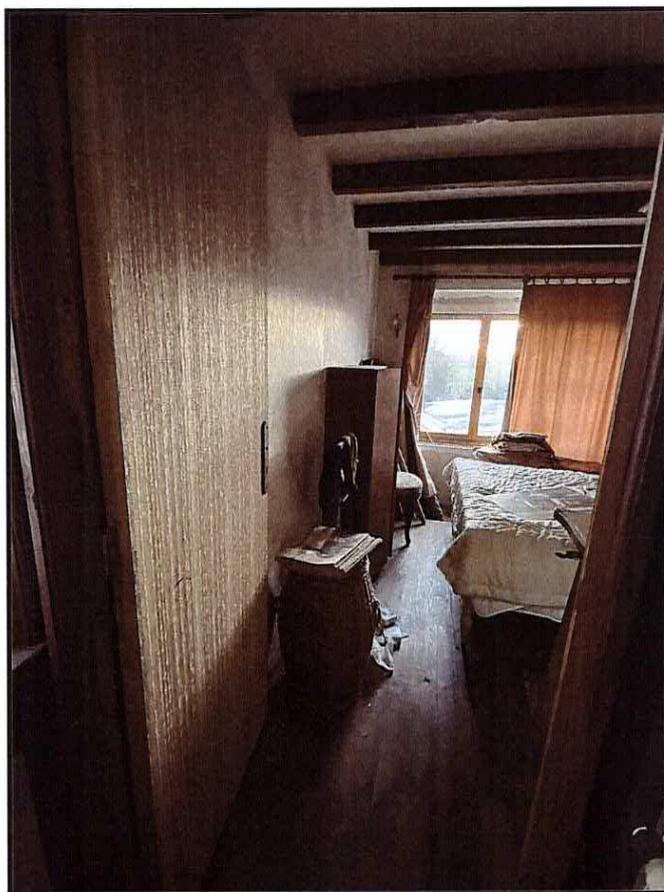
### Chambre sur arrière

Accès par une porte en bois.

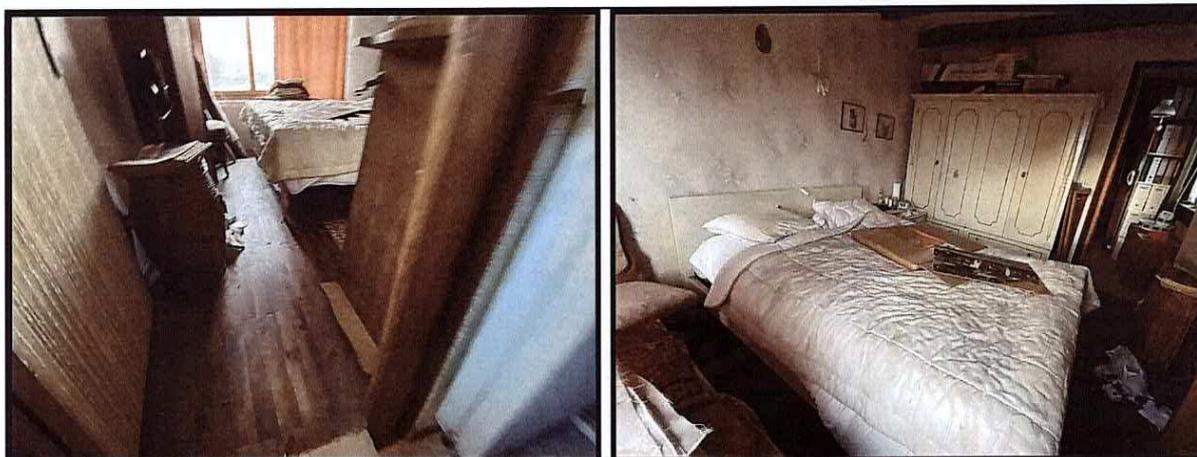
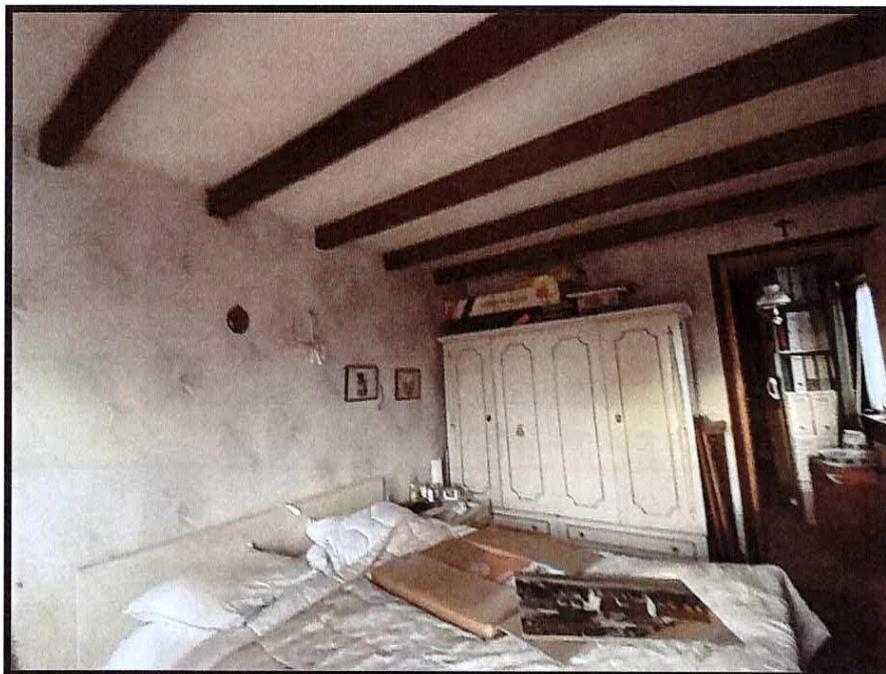
- ↪ Sol parquet, plinthes en bois.
- ↪ Murs recouverts de papier peint.
- ↪ Plafond recouvert du même papier peint. Solives apparentes.

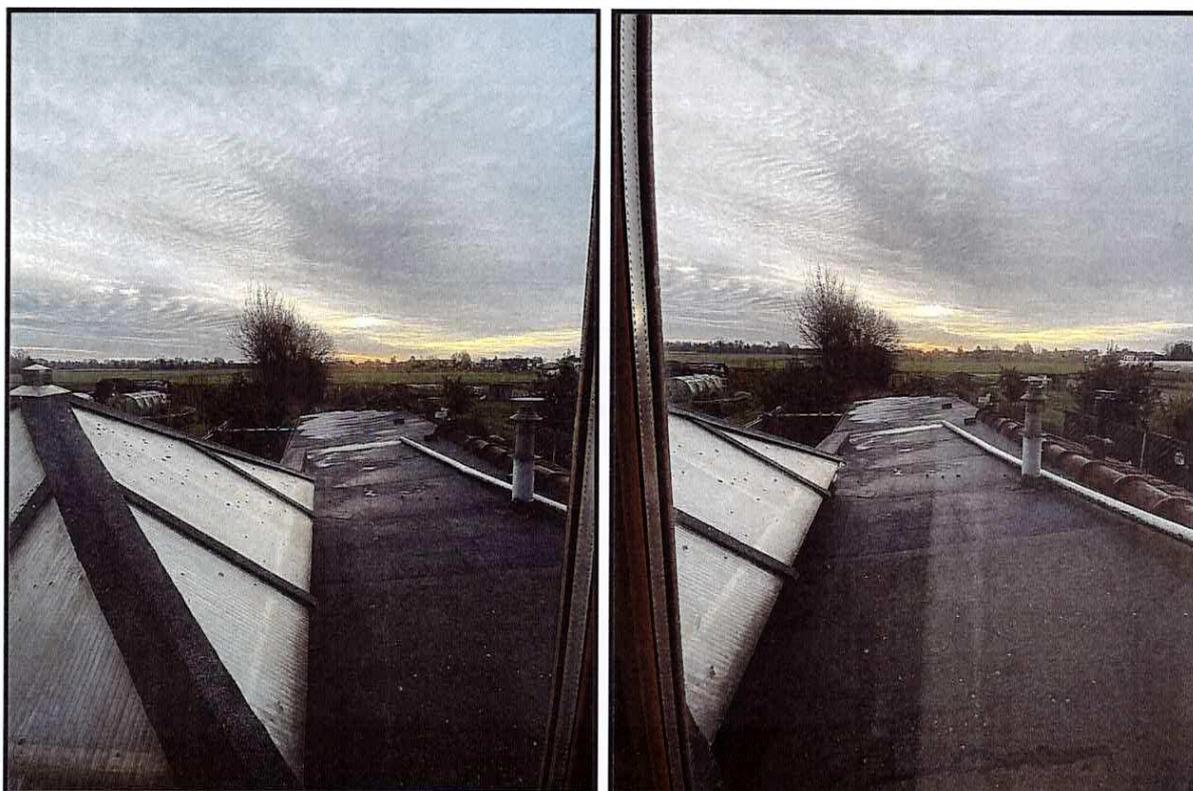
Cette pièce est éclairée par un châssis de fenêtre bois exotique à deux ouvrants avec double vitrage donnant vue sur la partie jardin et sur la toiture de l'extension.
