## PROCÈS VERBAL DE CONSTAT ET DE DESCRIPTION L'AN DEUX MILLE VINGT-TROIS, LE SEPT JUILLET

Certifie m'être transporté ce jour à **TOURCOING (59200) 9 rue d'Amsterdam**, à l'effet de procéder à la description de l'immeuble qui s'y dresse et figurant au cadastre Section DP n°396.

## TOURCOING 9 rue d'Amsterdam

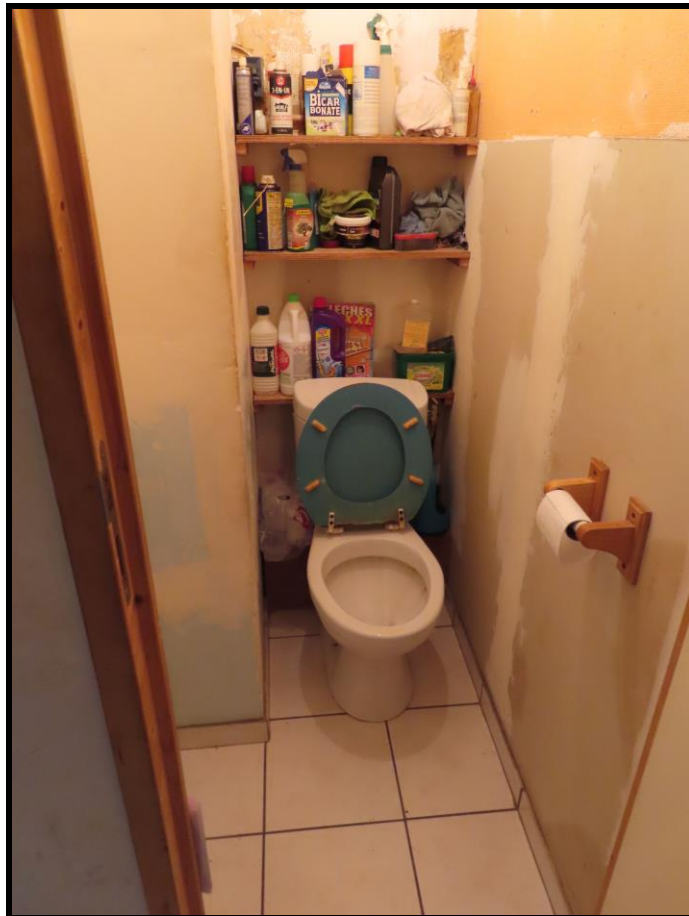
**Wc**

Il s'agit d'une pièce aveugle avec :

- ↪ Sol carrelé.
- ↪ Murs sans finition.
- ↪ Plafond recouvert de lambris bois.

Présence d'un wc avec lunette et abattant, chasse d'eau dorsale.

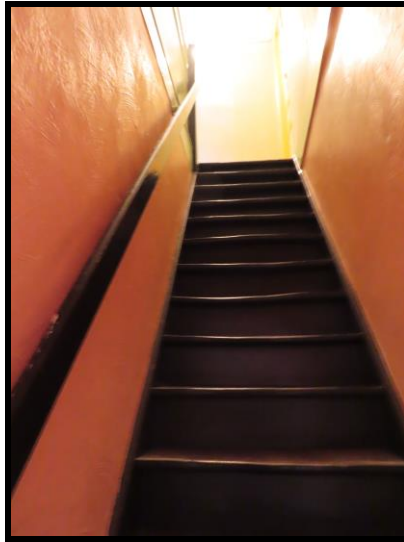
Il s'agit d'un escalier bois avec rambarde.

Les murs de la montée d'escalier sont recouverts d'un enduit décoratif.

L'escalier débouche sur un palier.

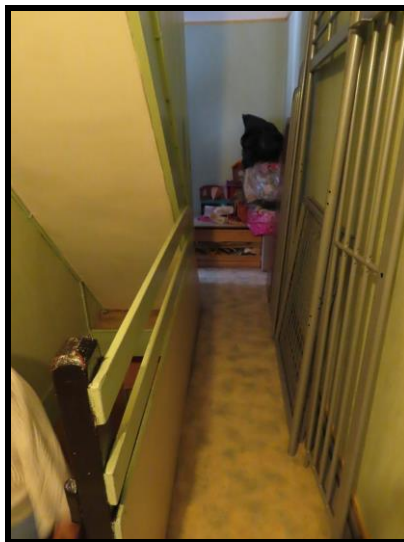
## Palier

↳ Sol revêtement plastifié.

↳ Murs tapissés.

↳ Plafond peint.

Présence d'un garde-corps.

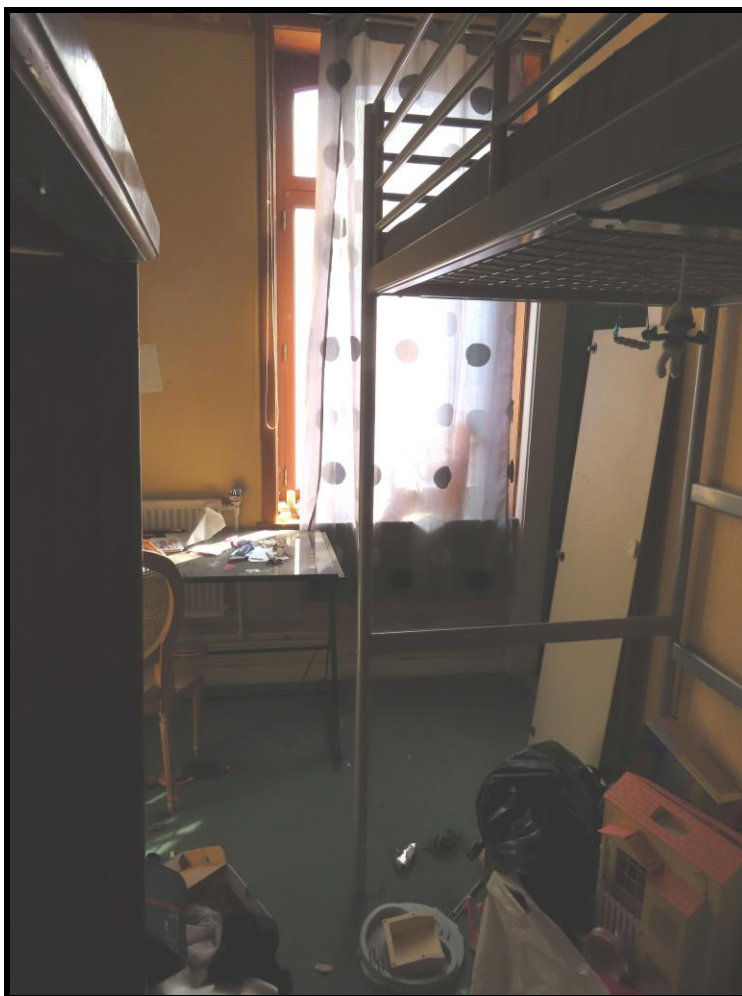
### Chambre 1 sur rue

- ↳ Sol moquette.
- ↳ Murs tapissés.
- ↳ Plafond tapissé.

Cette pièce est éclairée par fenêtre en simple vitrage.

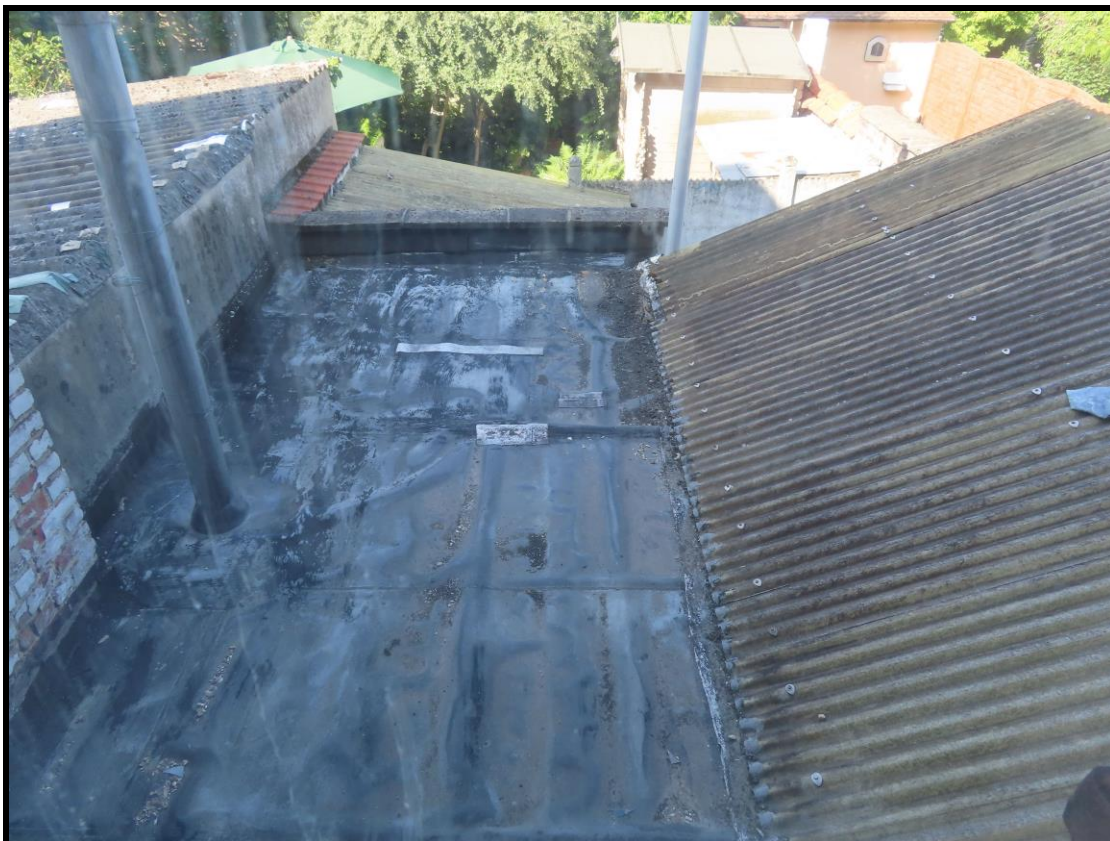
La fenêtre de cette chambre offre une vue sur la partie toiture rez-de-chaussée sur arrière.

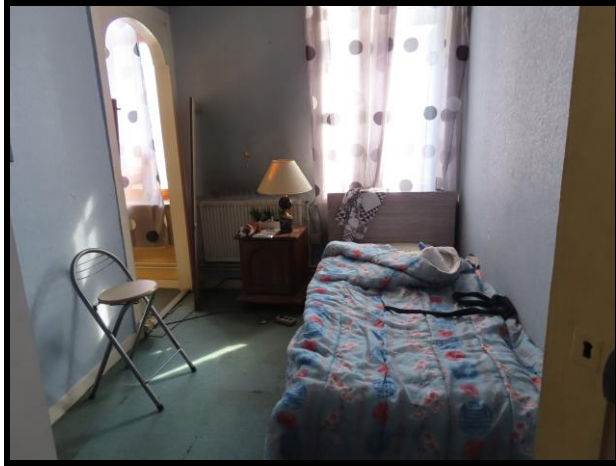
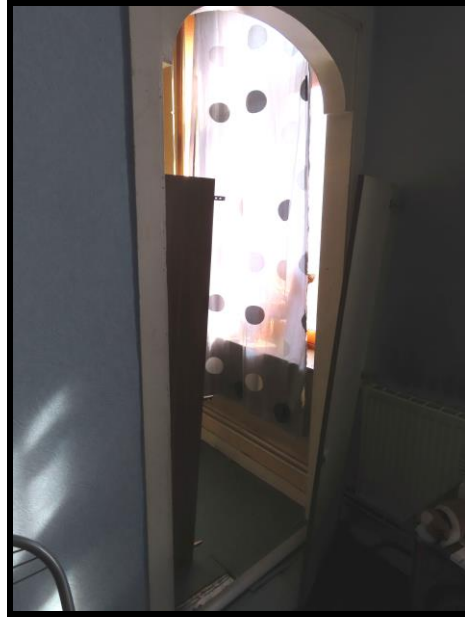
## Chambre 3 sur rue

- ↪ Sol avec dalles de moquette anciennes.
- ↪ Murs tapissés.
- ↪ Plafond peint.

Cette pièce est éclairée par une double fenêtre avec châssis bois avec simple vitrage.

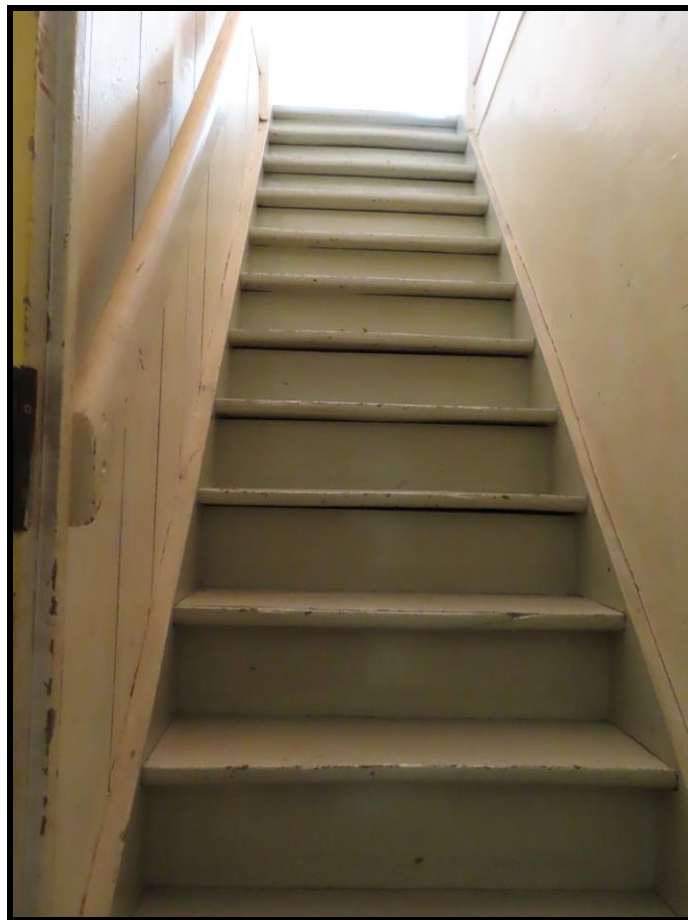
L'escalier prend effet au niveau du palier du premier étage et débouche sur une pièce unique mansardée.

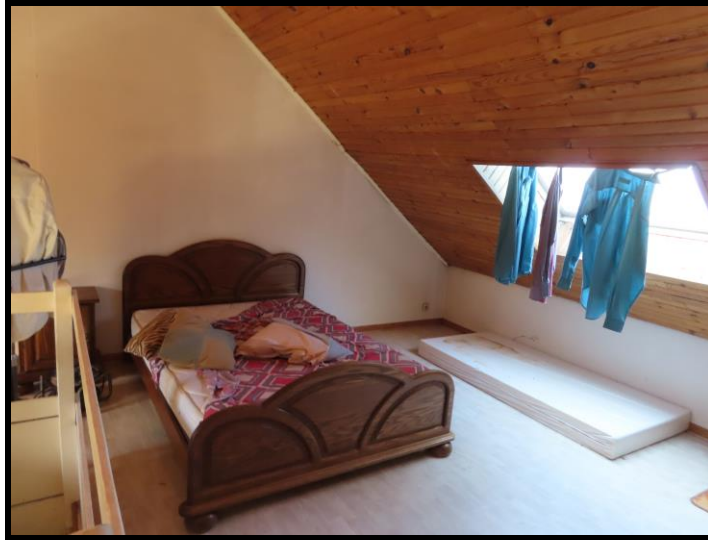
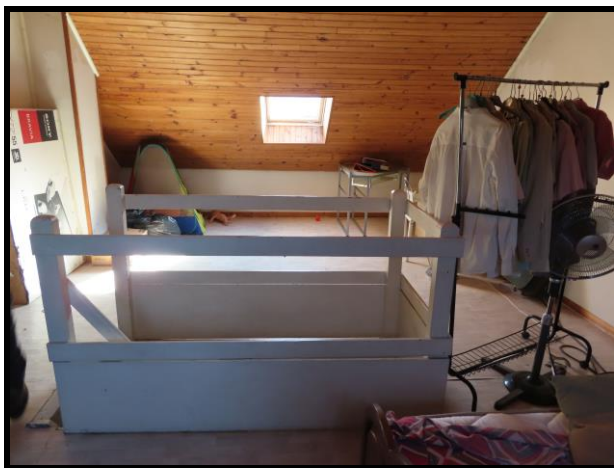
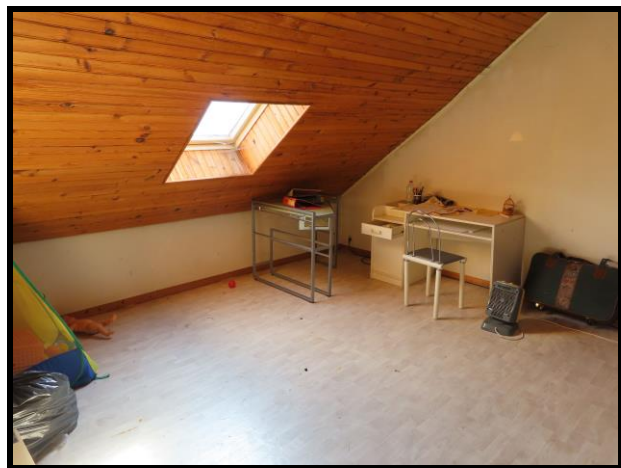
## Unique pièce sous toiture

Présence d'un garde-corps.

- ↳ Sol revêtement plastifié.
- ↳ Murs peints et pour partie recouverts de lambris.
- ↳ Plafond également avec lambris.

Absence de tous point de chauffage pour cette pièce.

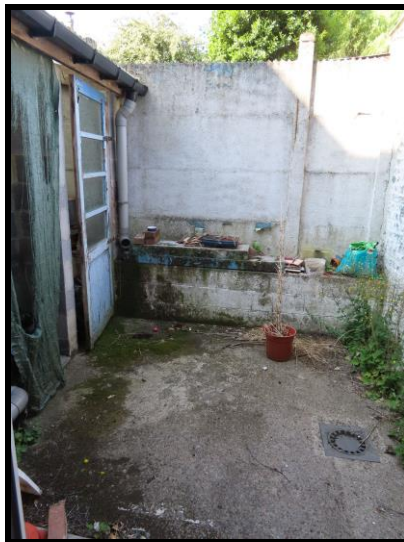
Cour

↳ Sol chape béton.

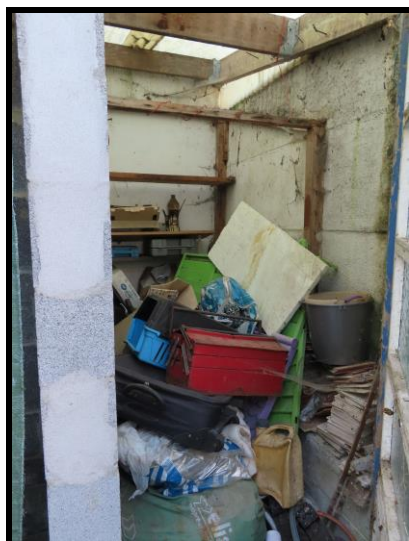
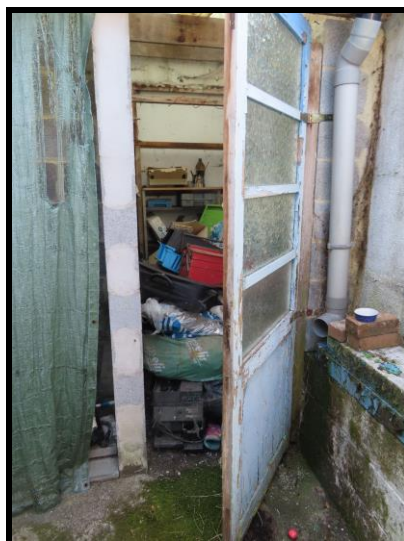
Présence d'une petite dépendance accessible par une porte ancienne, avec couverture en tôles plastifiées.
