## CERTIFICAT DE SUPERFICIE

Nature du bâtiment :	<b>Appartement</b>	Adresse :	<b>215 rue de la Malcense 59200 TOURCOING</b>
Nombre de Pièces :		Propriété de :	<b>6133 215 Rue de la Malcense 59200 TOURCOING</b>
Etage :	<b>RDC</b>	Mission effectuée le :	<b>06/09/2023</b>
Numéro de lot :	<b>2</b>	Date de l'ordre de mission :	<b>12/09/2023</b>
Référence Cadastre :	<b>Section CR n°1230</b>	N° Dossier :	<b>6133 6133 06.09.23 C</b>

## Rapport de mission de repérage des matériaux et produits contenant de l'amiante pour l'établissement du constat établi à l'occasion de la vente d'un immeuble bâti

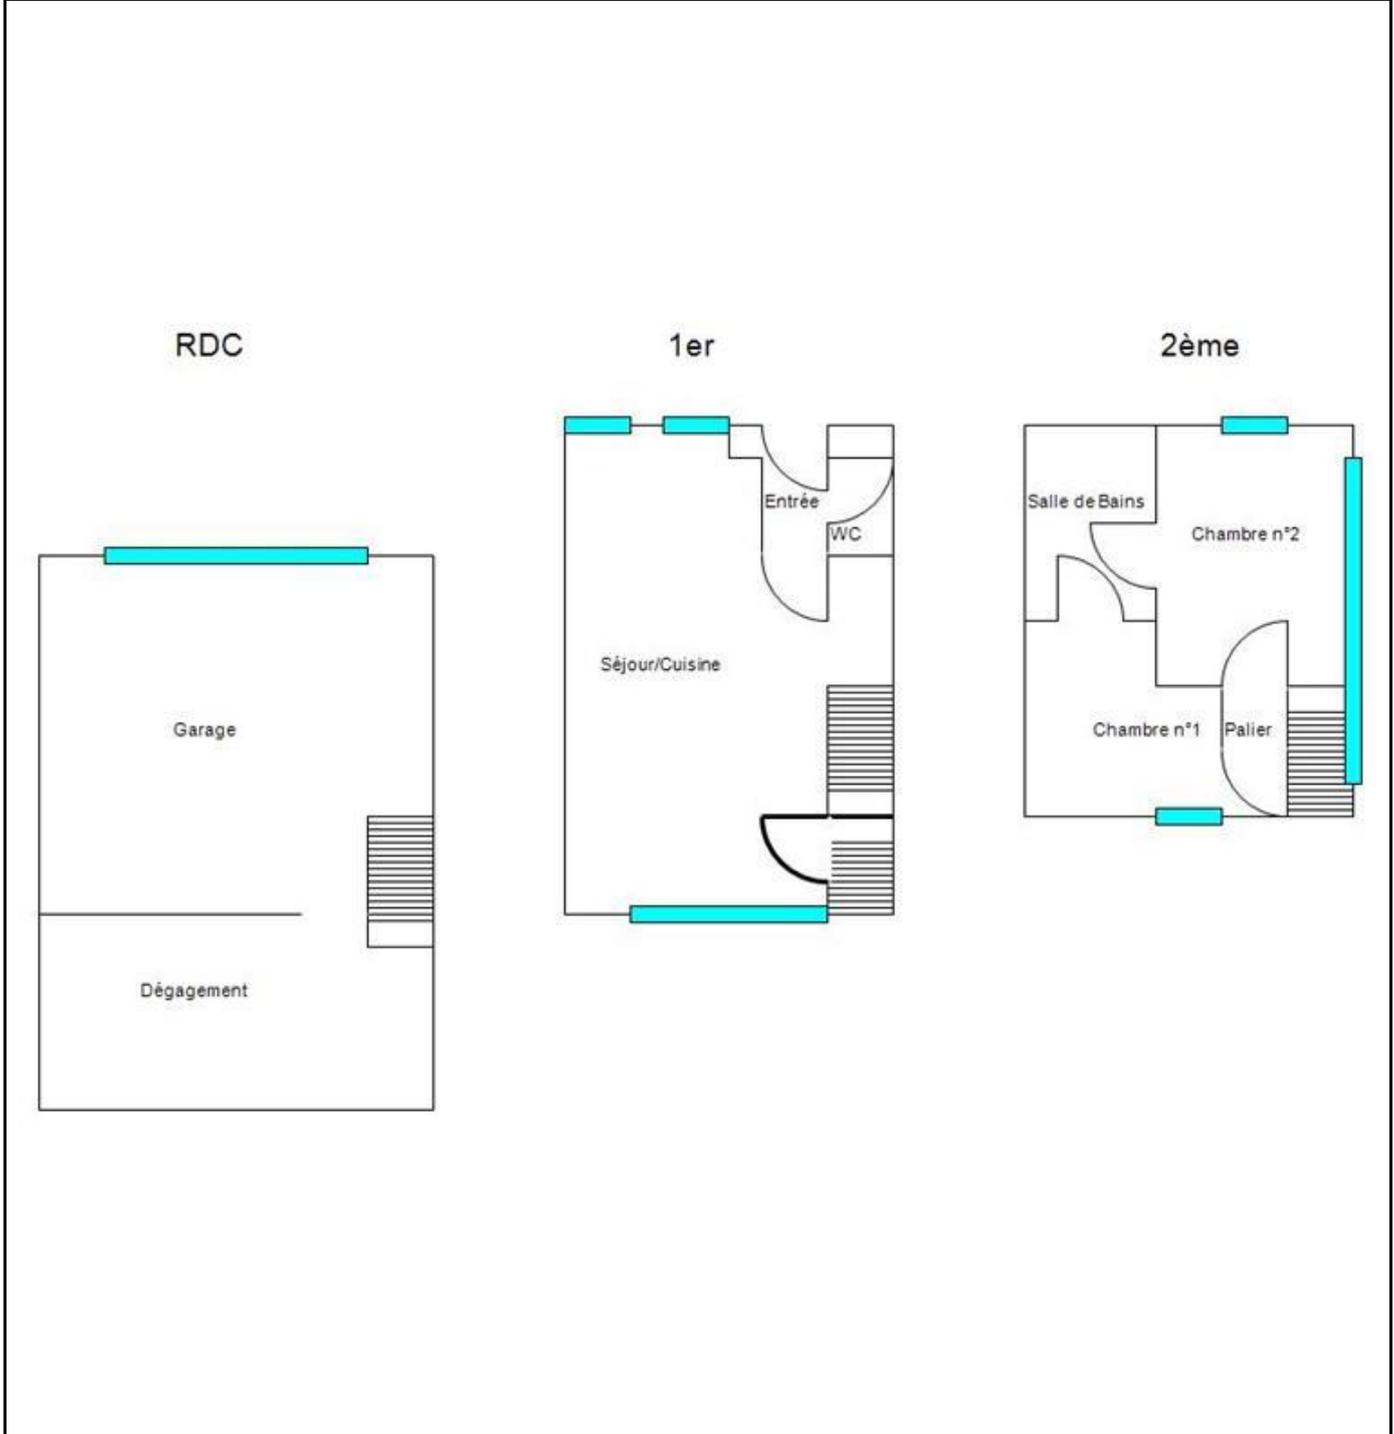
## ANNEXE 1 – CROQUIS

PLANCHE DE REPERAGE USUEL				Adresse de l'immeuble :	
N° dossier :	6133 6133 06.09.23			215 rue de la Malcense 59200 TOURCOING	
N° planche :	1/1	Version :	0	Type :	Croquis
Origine du plan :	Cabinet de diagnostics			Bâtiment – Niveau :	Croquis

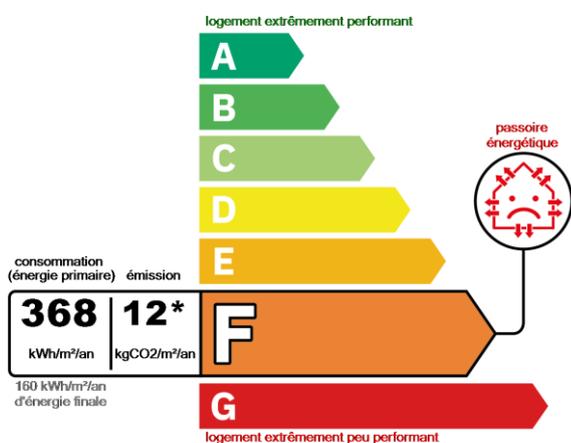
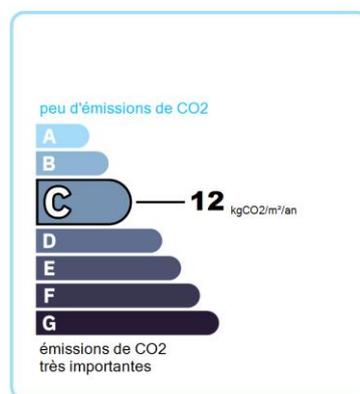
## Performance énergétique

Le niveau de consommation énergétique dépend de l'isolation du logement et de la performance des équipements. Pour l'améliorer, voir pages 5 à 6

Ce logement émet 656 kg de CO<sub>2</sub> par an, soit l'équivalent de 3398 km parcourus en voiture. Le niveau d'émissions dépend principalement des types d'énergies utilisées (bois, électricité, gaz, fioul, etc.)

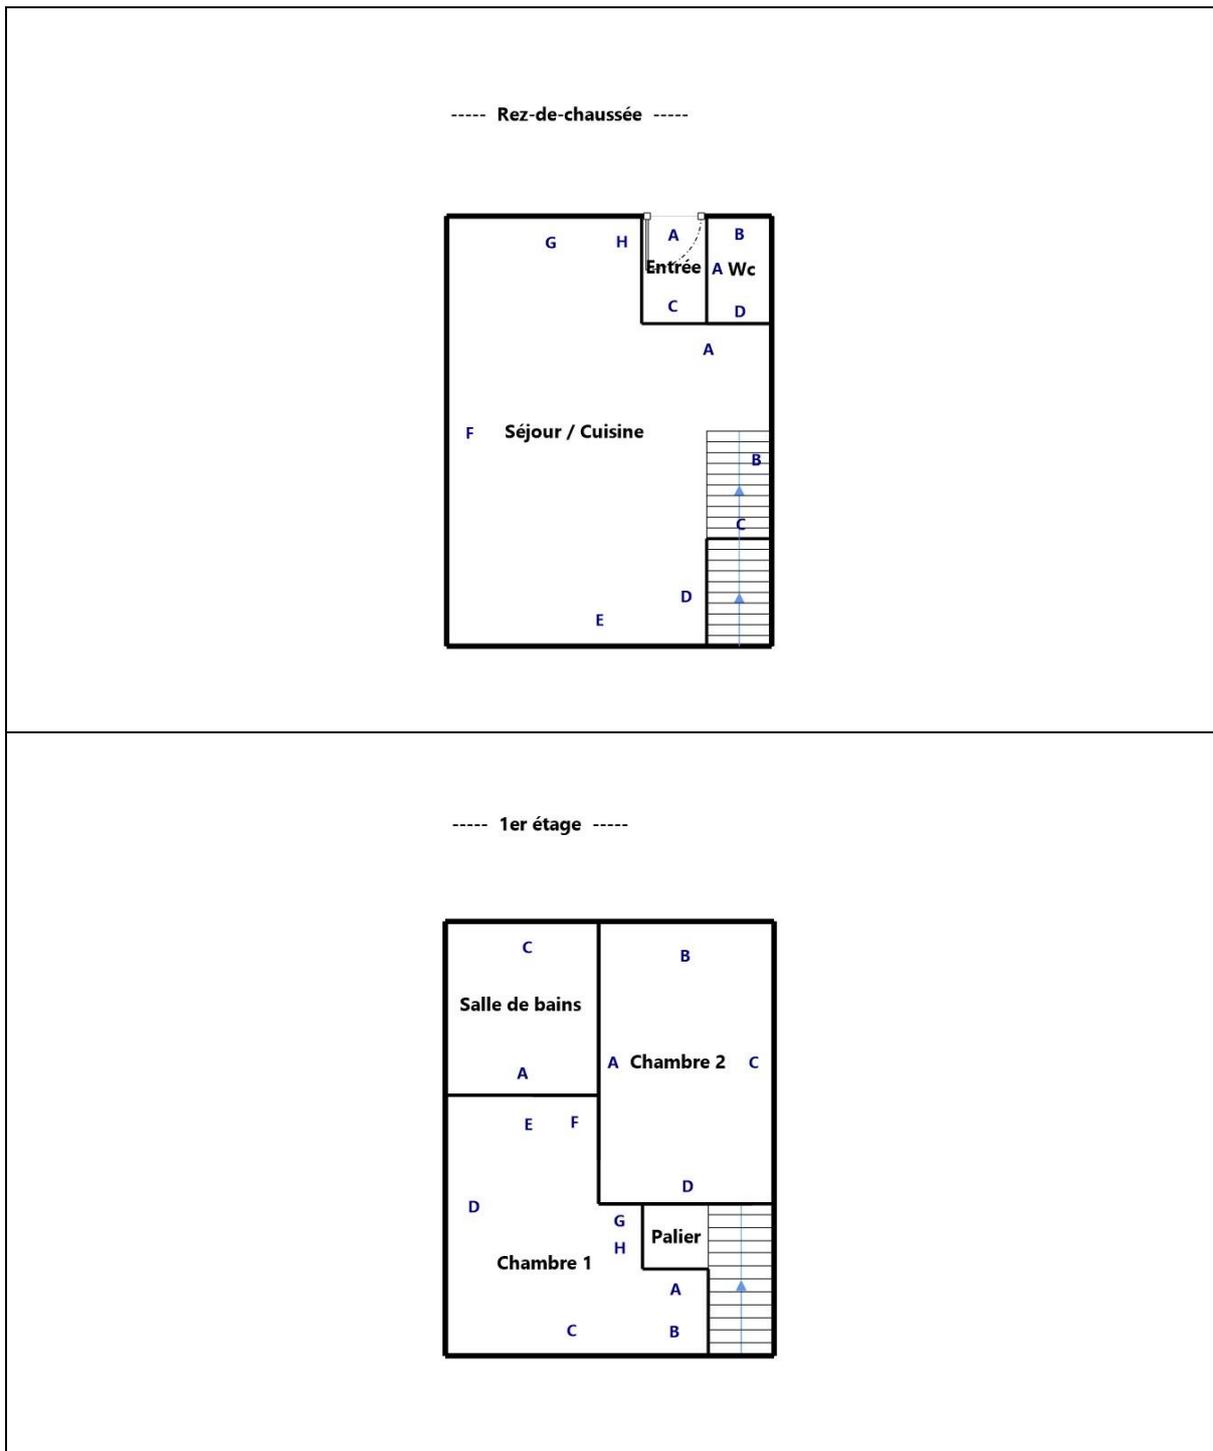
### 9.2 Croquis

A, B, C...	Zones de localisation des unités de diagnostic
------------	--
