CERTIFICAT DE SUPERFICIE

A DESIGNATION DU BATIMENT

Nature du bâtiment : Maison individuelle	Adresse : 77 rue Louis Dussart
Nombre de Pièces :	62700 BRUAY-LA-BUISSIÈRE
Etage :	Propriété de: 5814
Numéro de lot :	77 Rue Louis Dussart
Référence Cadastre : Section AD n°354	62700 BRUAY-LA-BUISSIÈRE
	Mission effectuée le : 30/03/2022
	Date de l'ordre de mission : 16/03/2022
	N° Dossier : 5814 5814 30.03.22 C

Rapport de mission de repérage des matériaux et produits contenant de l'amiante pour l'établissement du constat établi à l'occasion de la vente d'un immeuble bâti

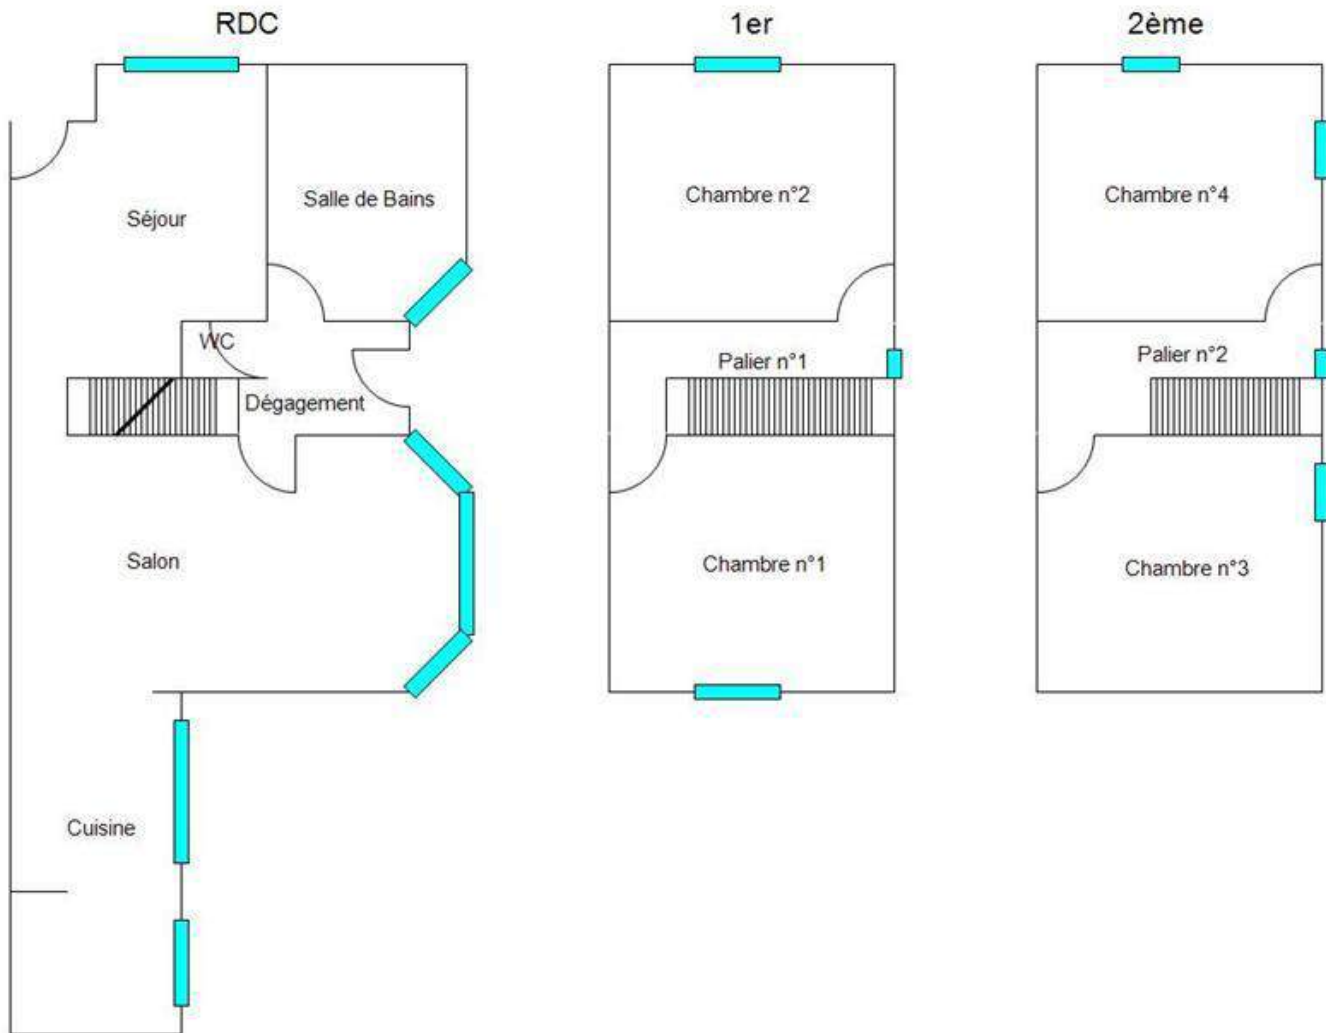
PLANCHE DE REPERAGE USUEL

N° dossier :	5814 5814 30.03.22		Adresse de l'immeuble :	77 rue Louis Dussart 62700 BRUAY-LA-BUISSIÈRE	
N° planche :	1/1	Version :	0	Type :	Croquis
Origine du plan :	Cabinet de diagnostics			Bâtiment – Niveau :	Croquis

COMMENTAIRES
Toiture dégradée et le plancher du 2ème étage s'affaisse dû aux infiltrations d'eaux, présence de champignons lignivores.
