PROCÈS VERBAL DE CONSTAT ET DE DESCRIPTION

L'AN DEUX MILLE VINGT-ET-UN, LE CINQ MAI A 15H00

Certifie m'être transporté ce jour à **FLOYON (Nord)** à l'effet de procéder à la description des biens immobiliers suivants :

FLOYON 8 et 10 Route de Plouy

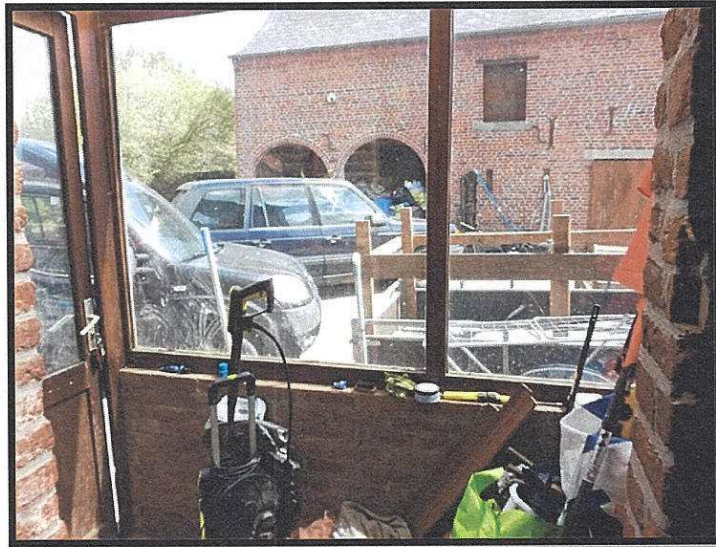
Pièce en façade arrière gauche transformée en buanderie pièce d'eau

↳ Murs avec doublage. Ensemble en mauvais état.

Cette pièce est éclairée par une fenêtre bois double vitrage en façade avec persienne hors d'usage.

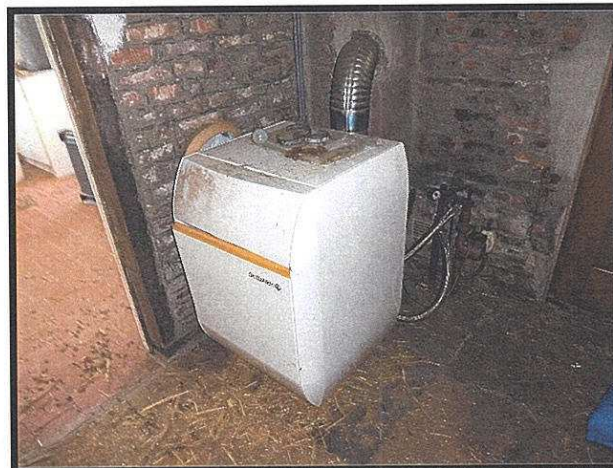
Pièce façade arrière à usage de buanderie

↳ Sol dalle brut.

Présence d'une porte bois récente avec une partie vitrée doublée en façade arrière.

La pièce accueille une chaudière gaz de marque DE DIETRICH de modèle récent.

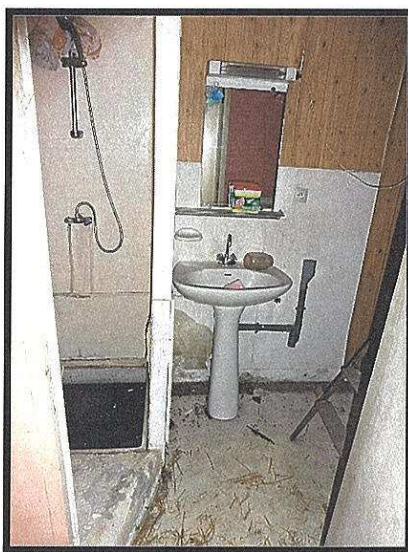
Pièce d'eau

Cette pièce est également vétuste avec :

- Une douche et un lavabo (ensemble vétuste).
- Un radiateur de chauffage central.

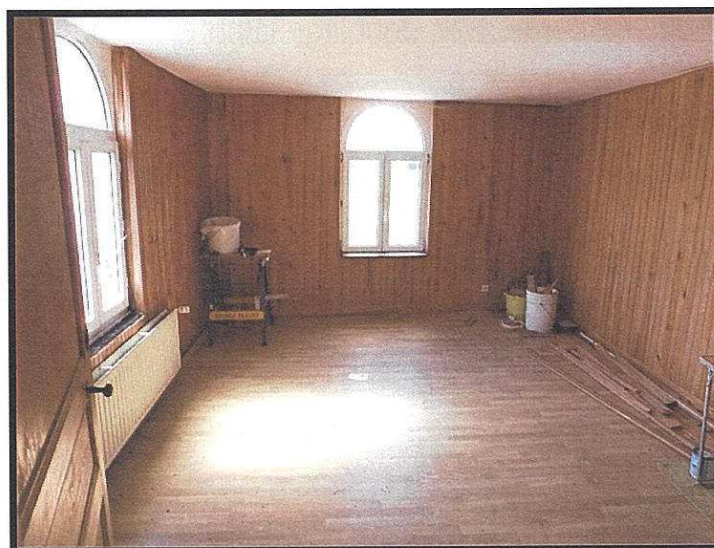
Chambre sur rue

↳ Sol parquet stratifié.

Cette pièce est éclairée par deux fenêtres pvc avec double vitrage.

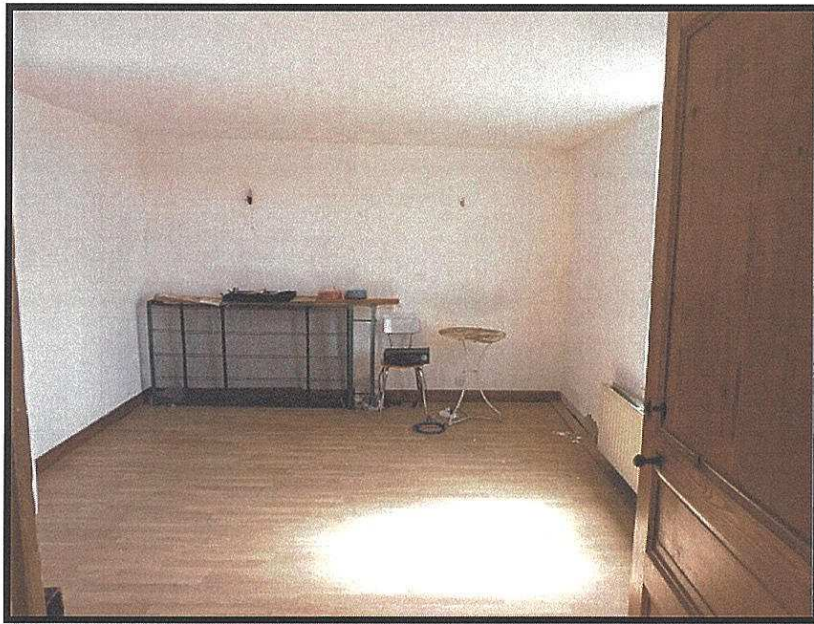
Chambre arrière

↳ Sol parquet stratifié.

Cette pièce est éclairée par une seule fenêtre pvc avec double vitrage.
Un radiateur de chauffage central avec bouton.

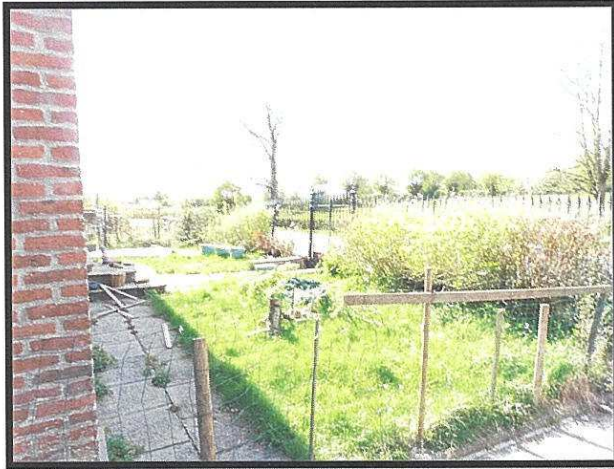
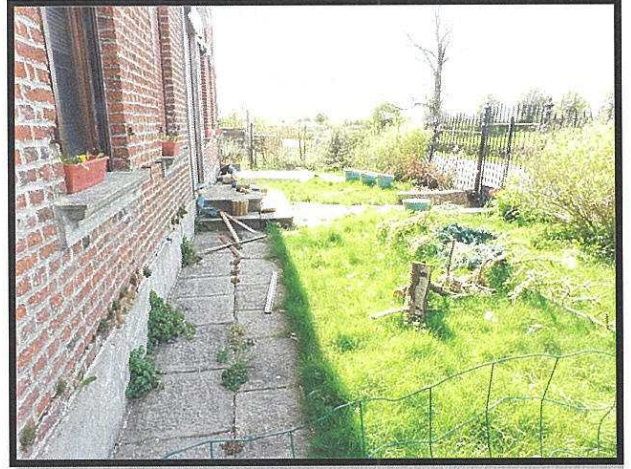
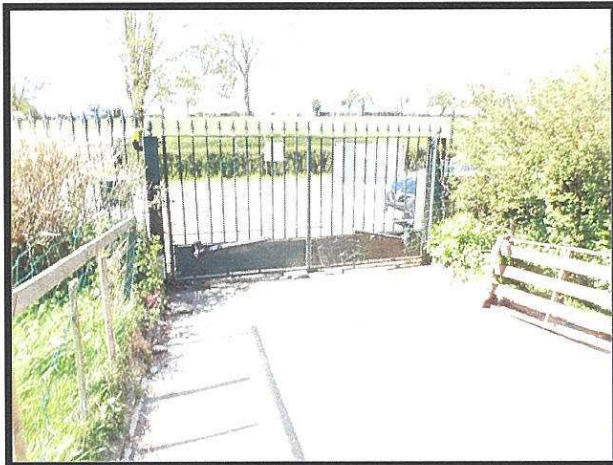
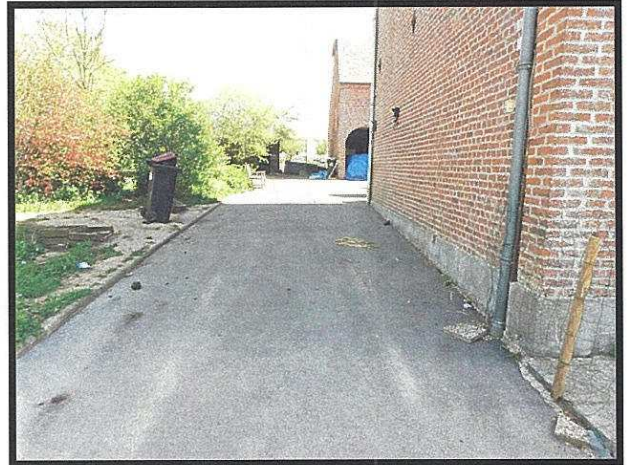
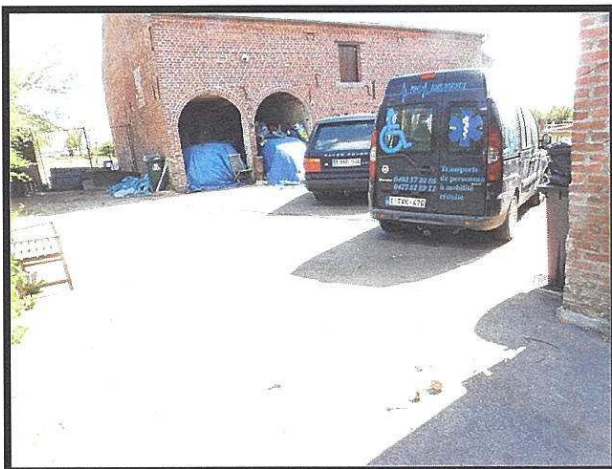
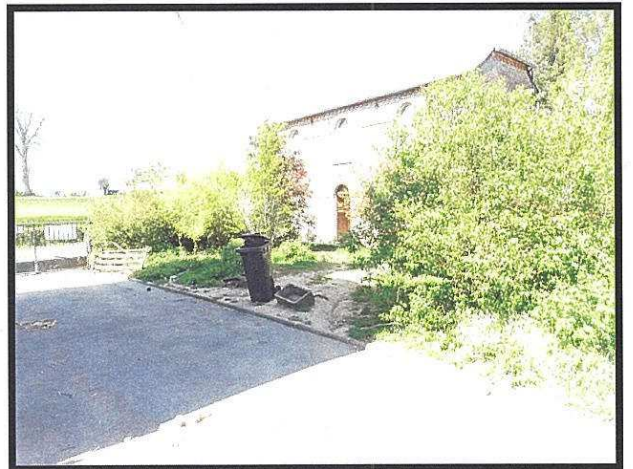
EXTERIEURS.

A l'avant, façade avec un muret et grille accidenté d'un côté, en partie effondré.

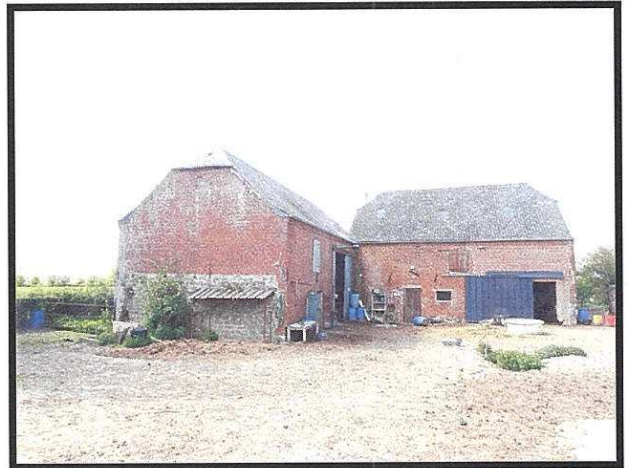
Partie arrière des dépendances.

Elle forme un « L »

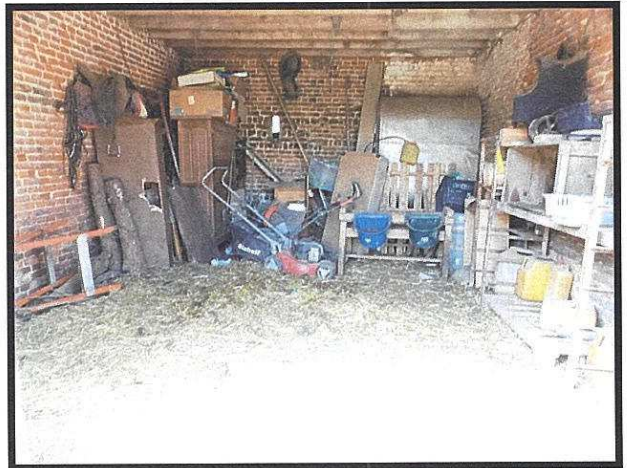
Sur la droite, partie garage accessible par une porte coulissante tôle.
L'intérieur est totalement brut et accueille d'anciennes cuves.

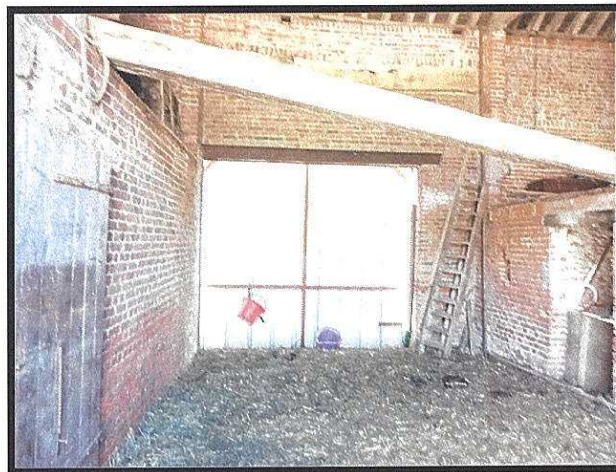
Une grange accessible par une double porte bois ancienne et dont l'intérieur est totalement brut.

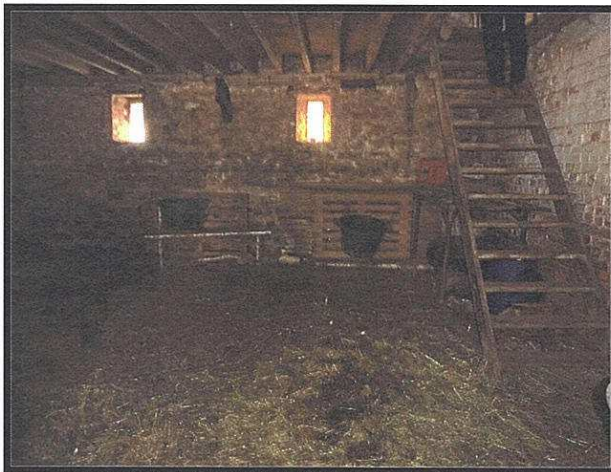
Les intérieurs sont totalement bruts.

L'ensemble est ancien et brut.

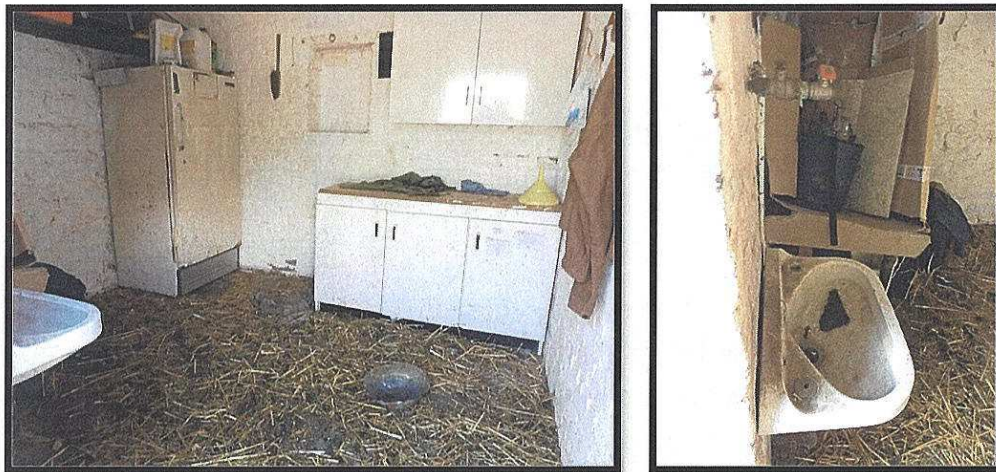
Pièce sur la gauche.

Celle-ci est également transformée en étable ou poulailler, équipée d'un ancien point d'eau.
